PROYECTO:	-----	CONTROL:	DE OFICIO
Nombre completo del PROPIETARIO:	PAILLACHO CUÑAS JOSÉ ROGELIO		
Cédula de Identidad / R.U.C.:	1703557122		
Nombre completo del presunto RESPONSABLE:	PAILLACHO CUÑAS JOSÉ ROGELIO		
Cédula de Identidad / R.U.C.:	1703557122

ADMINISTRACION ZONAL:	TUMBACO	
PARROQUIA/ BARRIO:	CUMBAYÁ / LA COMARCA	
CALLE:	AV. INTEROCEÁNICA	
NUMERACION:	S/N	
INTERSECCION:	S/N	
PROPIEDAD HORIZONTAL:	NO	
DERECHOS y ACCIONES:	NO	
ZONIFICACIÓN :	A31 (PQ)	
AREA CONSTRUCCION:	1007.53 M2

Con fecha 20 de enero del 2022, se realiza inspección de oficio al predio No. 392240 debido a un proceso constructivo que se estaba desarrollando en el lugar presuntamente sin los permisos correspondientes.

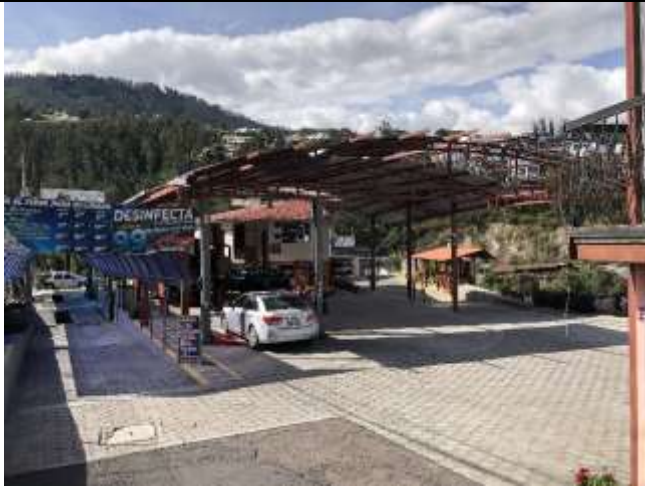
Imagen N° 1: Vista general del predio.

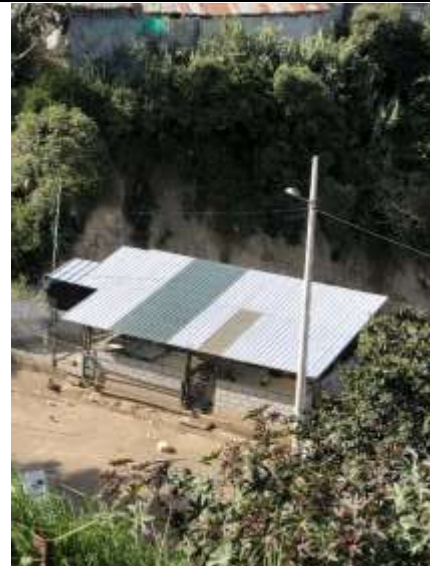
- Se pudo constatar que existen un total de 8 construcciones.
- A través de imagen digital satelital, se pudo constatar que:
 - La construcción que se encuentra en las coordenadas (-0.194835, -78.445332) de 50 m2 no se encontraba construida hasta el mes de noviembre de 2019.

- A través de dicho informe, se ha podido constatar que los taludes naturales existente en el predio tienen pendientes de: 66.07°, 67.06°, 61.40° y 79.07°. En ese sentido, en base al Artículo 2208.-“Áreas de protección de taludes” en el cual se menciona: “(...) en taludes mayores a 60 grados, el área de protección será de 15 metros cuadrados en longitud horizontal medidos desde el borde superior (...)”; se puede determinar que la construcción de 50 m2 ubicada en las coordenadas (-0.194835, -78.445332) y el movimiento de tierras en un área de 90 m2, se han realizado sobre una faja de protección.

Imagen N° 2: Vista de construcción de 50 m2 al filo de la quebrada.

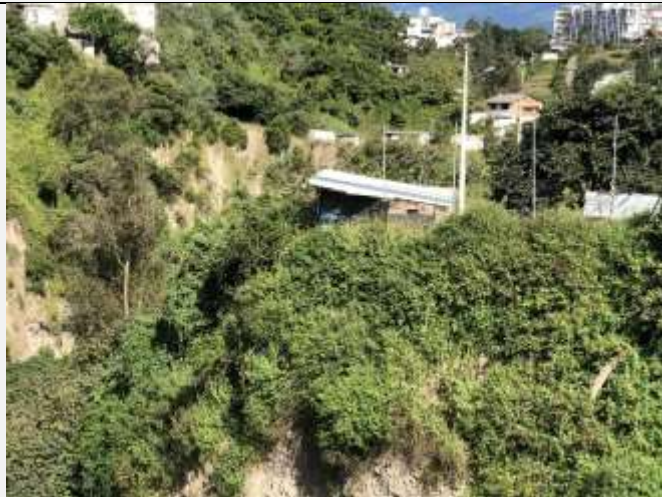
Imagen N° 3: Vista desde el puente del río Machángara de la construcción de 50 m2 que ha sido construida al filo de la quebrada.

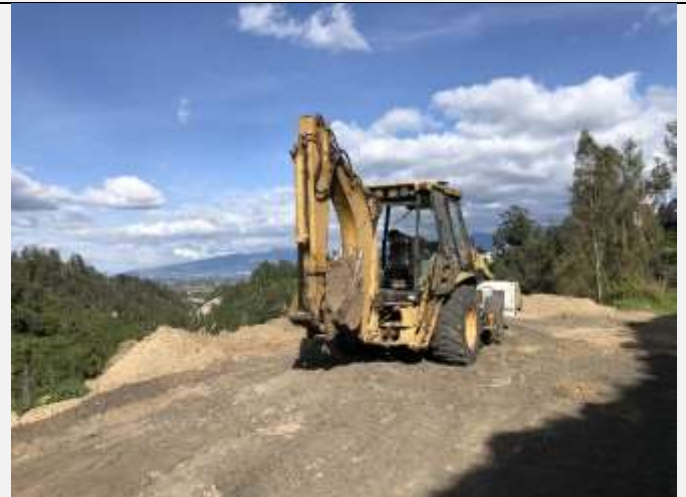
- Por otro lado, se pudo constatar que al momento de la inspección se estaba desarrollando un trabajo de movimiento de tierras y relleno de quebrada con maquinaria en un área de 90 m2 en las coordenadas (-0.195553, -78.444058).

Imagen N° 4: Vista de los trabajos de movimiento de tierras que se estaban realizando al momento de la inspección sobre una faja de protección de quebradas.

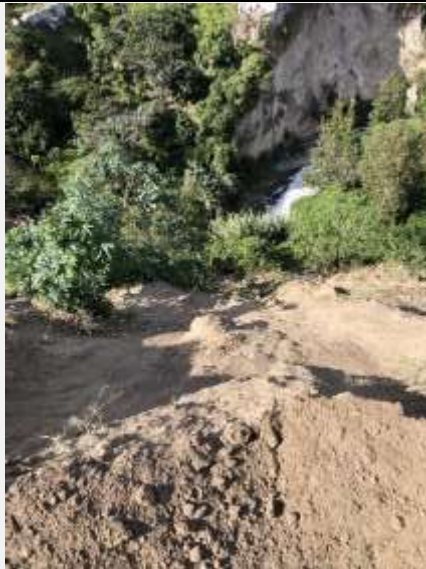
Imagen N° 5: Vista de la tierra que ha sido depositada sobre la quebrada.

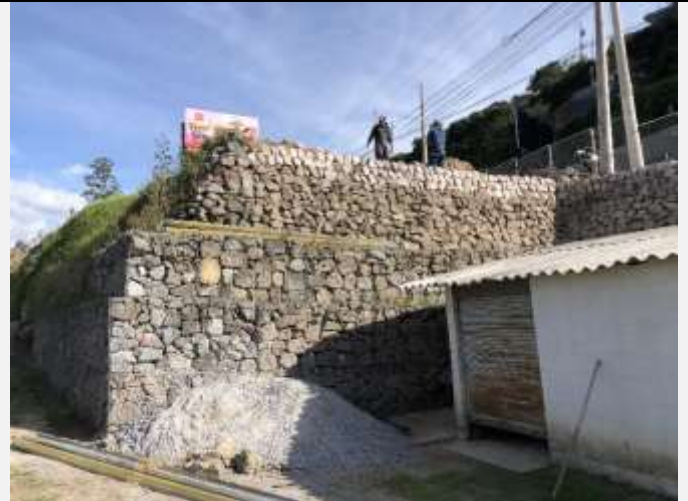
- Además, al momento de la inspección se estaba realizando la construcción de un muro de piedra con un área en elevación de 36 m2 en las coordenadas (-0.195584, -78.444312).

Imagen N° 6: Muro de piedra que estaba siendo construido al momento de la inspección. Se observa a los trabajadores en la parte superior.

- El administrado menciona en su contestación que no se encuentra realizando ningún trabajo. Sin embargo, el día de la inspección se pudo constatar la presencia de trabajadores realizando la construcción del muro de piedra (Imagen 6). Por otro lado, a través de imagen digital satelital, se ha podido constatar que las construcciones de 50 m2 y 15 m2 fueron construidas entre marzo de 2018 y noviembre de 2019; por lo tanto, se trata de construcciones recientes.

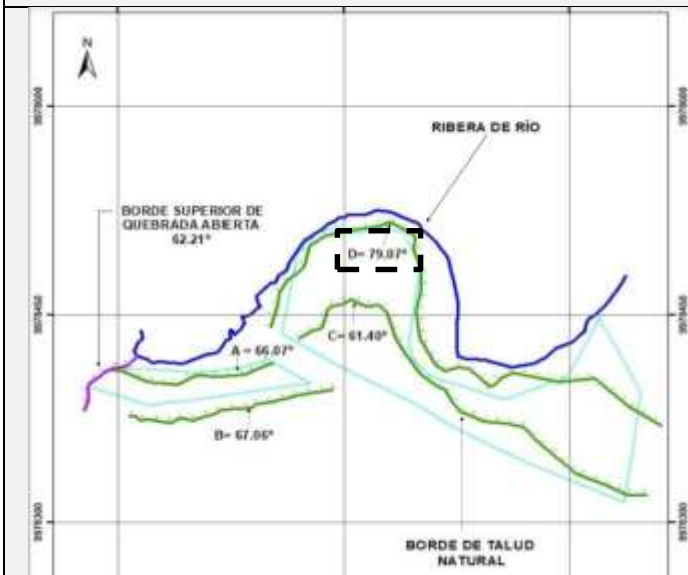
- A través de documento GADDMQ-STHV-DMC-2022-0221-O de fecha 03 de febrero del 2022, se ha recibido respuesta por parte de la Dirección Metropolitana de Catastro en el cual se adjunta el informe técnico STHV-DMC-USIGC-2022-098-M de accidentes geográficos correspondiente al predio N° 392240.

Imagen N° 7: Vista del informe técnico de accidentes geográficos del predio. Se señalan los lugares donde ha sido construida la edificación de 50 m2 y el mov. de tierras.

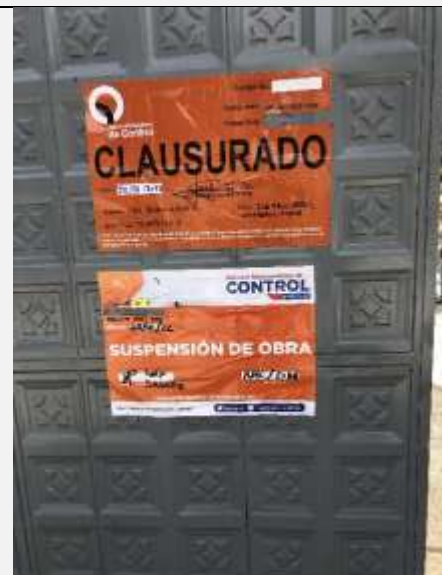
Imagen N° 8: Vista del sello de suspensión N° 2887-AMC colocado en el lugar.

- Se procedió a colocar el sello de suspensión de obra N° 2887-AMC.
- Por lo anteriormente expuesto, se presume que se han cometido las siguientes infracciones:
 -“Edificar sin Licencia Metropolitana Urbanística o permiso de la autoridad competente”
 -“Edificar sobre fajas de protección de quebradas y ríos”
