<b>PROYECTO:</b>	-----	<b>CONTROL:</b>	DE OFICIO
<b>Nombre completo del PROPIETARIO:</b>	PAILLACHO CUÑAS JOSÉ ROGELIO		
<b>Cédula de Identidad / R.U.C.:</b>	1703557122		
<b>Nombre completo del presunto RESPONSABLE:</b>	PAILLACHO CUÑAS JOSÉ ROGELIO	<b>ETAPA:</b>	-----
<b>Cédula de Identidad / R.U.C.:</b>	1703557122	<b>SOLICITUD Expediente:</b>	-----

<b>ADMINISTRACION ZONAL:</b>	TUMBACO	
<b>PARROQUIA/ BARRIO:</b>	CUMBAYÁ / LA COMARCA	
<b>CALLE:</b>	AV. INTEROCEÁNICA	
<b>NUMERACION:</b>	S/N	
<b>INTERSECCION:</b>	S/N	
<b>PROPIEDAD HORIZONTAL:</b>	NO	
<b>DERECHOS y ACCIONES:</b>	NO	
<b>ZONIFICACIÓN :</b>	A31 (PQ)	
<b>AREA CONSTRUCCION:</b>	1007.53 m2

**ANTECEDENTES**

Con fecha 20 de enero del 2022, se realiza inspección de oficio al predio No. 392240 debido a un proceso constructivo que se estaba desarrollando en el lugar presuntamente sin los permisos correspondientes.

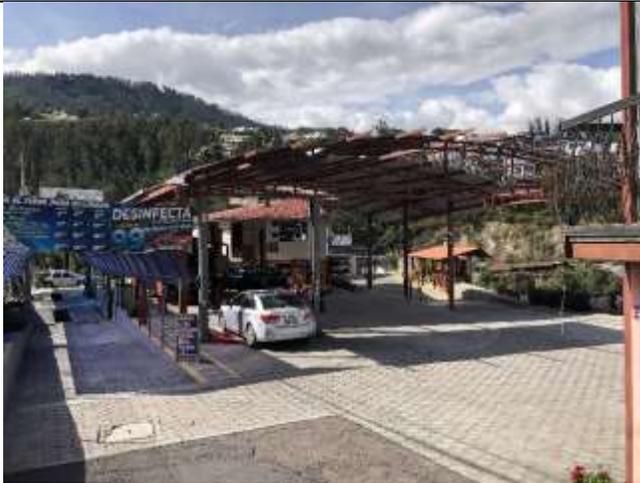
Imagen N° 1: Vista general del predio.

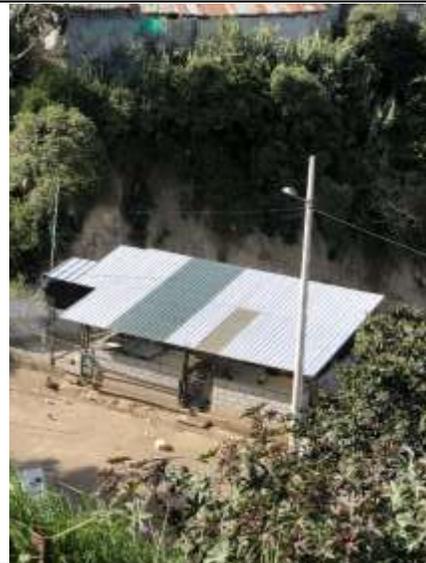
- Se pudo constatar que existen un total de 8 construcciones.
- A través de imagen digital satelital, se pudo constatar que:
  - La construcción que se encuentra en las coordenadas (-0.194835, -78.445332) de 50 m2 no se encontraba construida hasta el mes de noviembre de 2019.

- A través de dicho informe, se ha podido constatar que los taludes naturales existente en el predio tienen pendientes de: 66.07°, 67.06°, 61.40° y 79.07°. En ese sentido, en base al Artículo 2208.-"Áreas de protección de taludes" en el cual se menciona: "(...) en taludes mayores a 60 grados, el área de protección será de 15 metros cuadrados en longitud horizontal medidos desde el borde superior (...)" se puede determinar que la construcción de 50 m2 ubicada en las coordenadas (-0.194835, -78.445332) y el movimiento de tierras en un área de 90 m2, se han realizado sobre una faja de protección.

Imagen N° 2: Vista de construcción de 50 m2 al filo de la quebrada.

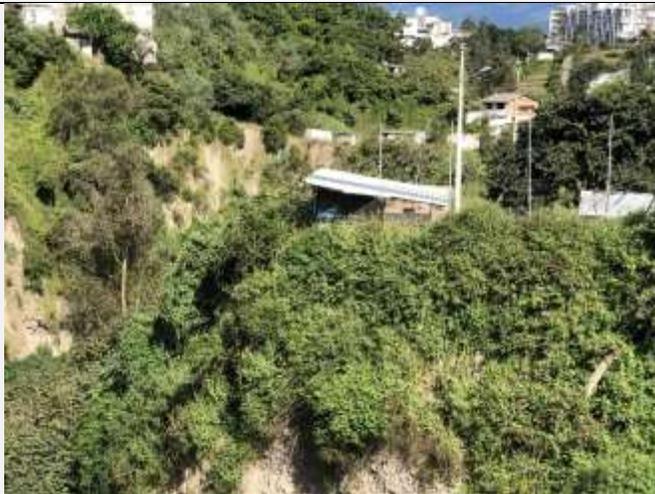
Imagen N° 3: Vista desde el puente del río Machángara de la construcción de 50 m2 que ha sido construida al filo de la quebrada.

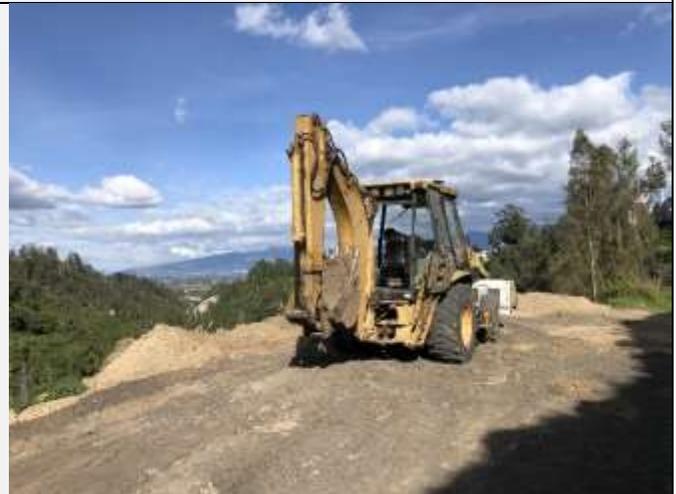
- Por otro lado, se pudo constatar que al momento de la inspección se estaba desarrollando un trabajo de movimiento de tierras y relleno de quebrada con maquinaria en un área de 90 m2 en las coordenadas (-0.195553, -78.444058).

Imagen N° 4: Vista de los trabajos de movimiento de tierras que se estaban realizando al momento de la inspección sobre una faja de protección de quebradas.

- Se procedió a colocar el sello de suspensión de obra N° 2887-AMC.
- Por lo anteriormente expuesto, se presume que se han cometido las siguientes infracciones:  
 -"Edificar sin Licencia Metropolitana Urbanística o permiso de la autoridad competente"  
 -"Edificar sobre fajas de protección de quebradas y ríos"

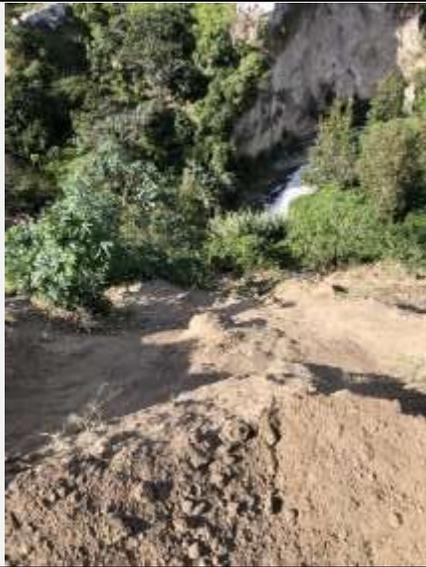
Imagen N° 5: Vista de la tierra que ha sido depositada sobre la quebrada.

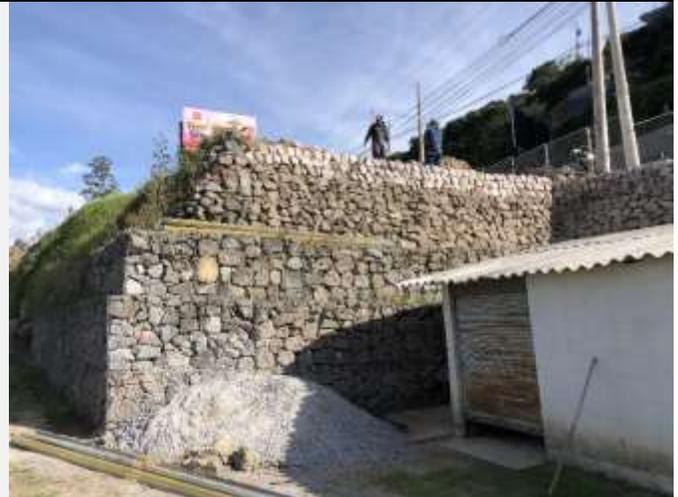
- Además, al momento de la inspección se estaba realizando la construcción de un muro de piedra con un área en elevación de 36 m2 en las coordenadas (-0.195584, -78.444312).

Imagen N° 6: Muro de piedra que estaba siendo construido al momento de la inspección. Se observa a los trabajadores en la parte superior.

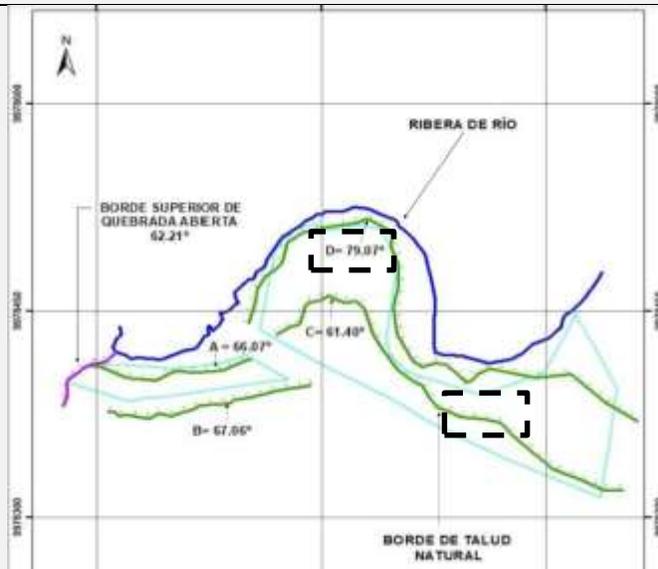
Imagen N° 7: Vista del informe técnico de accidentes geográficos del predio. Se señalan los lugares donde ha sido construida la edificación de 50 m<sup>2</sup> y el mov. de tierras.

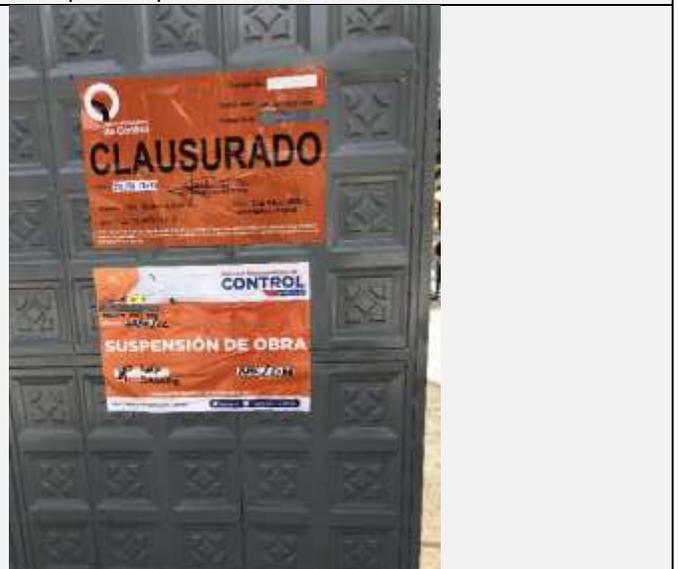
Imagen N° 8: Vista del sello de suspensión N° 2887-AMC colocado en el lugar.

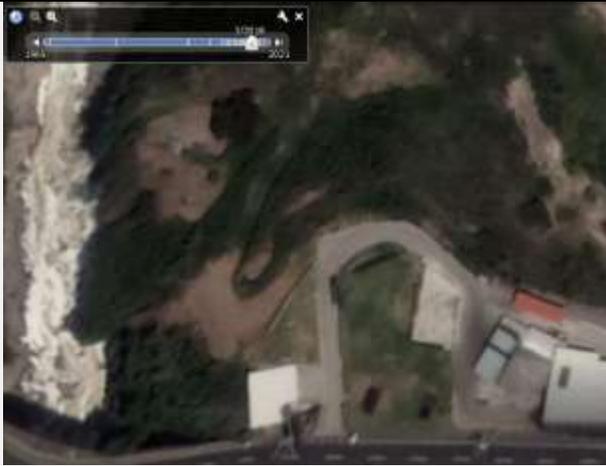
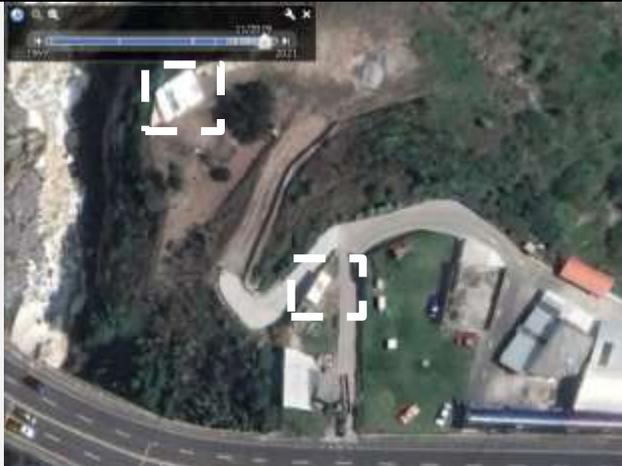
-La construcción ubicada en las coordenadas (-0.194379, -78.445350) de 15 m2 no se encontraba construida hasta el mes de marzo de 2018.

Imagen N° 9: Imagen digital satelital con fecha marzo de 2018. Se observa que las edificaciones de 50 m2 y de 15 m2 no se encontraban construidas.	Imagen N° 10: Imagen digital satelital con fecha noviembre de 2019. Se observa que las edificaciones de 50 m2 y de 15 m2 ya habían sido construidas en esa fecha.
<b>ESTADO de AVANCE de la CONSTRUCCION:</b>	<b>Movimiento de tierras</b>
