AGENCIA METROPOLITANA DE CONTROL

Informe Técnico de Dirección de Inspección: ITC-22-155 PREDIO: 40278

Fecha de inspección: 02-julio-21

PROYECTO:	EDIFICIO PANORAMA 3	CONTROL:	VERIFICACIÓN DE CUMPLIMIENTO
Nombre completo del PROPIETARIO:	VERA MENESES CARLOS ROMERO	ETAPA:	----
Cédula de Identidad:	1702589936	SOLICITUD o Expediente:	GADDMQ-AMC-DME-2021-2963-M

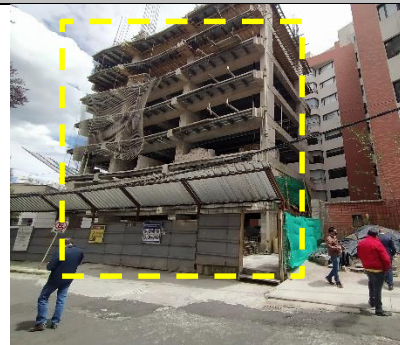
En la inspección realizada se verifica que el proceso constructivo Bloque B (denominación de acuerdo a planos arquitectónicos No. 2018-40278-ARQ-ORD-01) se encuentra paralizada. (Ver imagen 2).

Imagen N°2: Vista general del bloque B en estado de obra gris y paralizada.

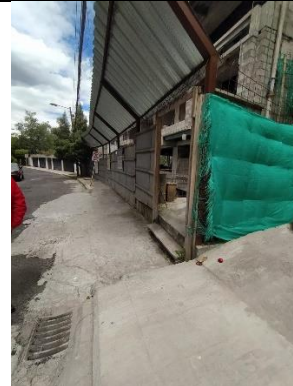
- **DECIMO PRIMERO:** "(...) Conceder el término de QUINCE DIAS a fin de que el administrado CARLOS ROMEO VERA MENESES, justifique documentadamente las infracciones administrativas por depositar o acumular materiales de construcción o escombros y el uso y ocupación de la acera. (...) Al respecto, en la inspección realizada no se evidencia la ocupación de espacio público con materiales de construcción o escombros, por lo cual se ha dado cumplimiento al numeral **DECIMO PRIMERO** de la resolución No. **AMC-DRYE-PG-2017-2376**.

Imagen N°4: Vista del espacio público sin escombros.

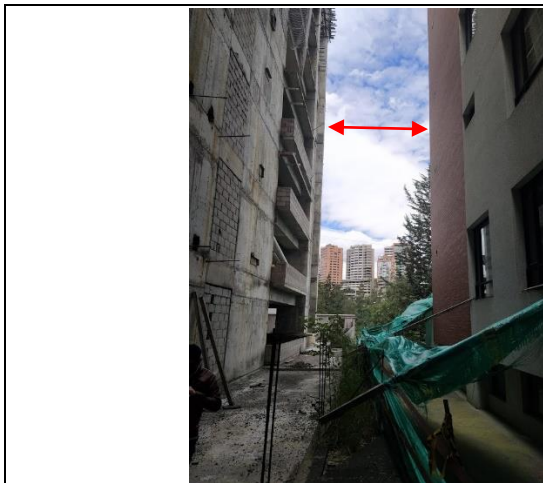
- En referencia a los retiros entre bloques, me permito informar que mediante documento No. **STHV-DMGT-2021-0600-M** de fecha 29 de mayo de 2021 la secretaría de Territorio Hábitat y Vivienda señala: "(...) al revisar todo lo actuado se determina que se ha producido un lapsus calami (error involuntario) en indicar que no se cumple la distancia entre bloques en la fachada norte entre las Torres A y B, por ser un proyecto complejo que se inició bajo un sistema de aprobación anterior, el cual ha migrado a un nuevo sistema informático y un nuevo proceso de revisión y el acceso y disponibilidad de los planos, contribuyó a que se produzca un error; por lo que debo aclarar que en lo respecta al criterio técnico emitido en cuanto a la distancia entre bloques, las dos torres a partir del nivel +5.10m, es decir de la planta alta No. 2 hasta la terraza, mantienen la distancia de 6.00m entre bloques, conforme se aprecia en la imagen que se adjunta del Corte A-A de las Torres A y B constantes en la lámina A21 de 25.(...)", por lo cual se toma el criterio de la STHV, en virtud de lo contemplado en el **Artículo 2095** del Código Municipal.

Imagen N°5: Vista de distancia entre bloques del lado oeste.

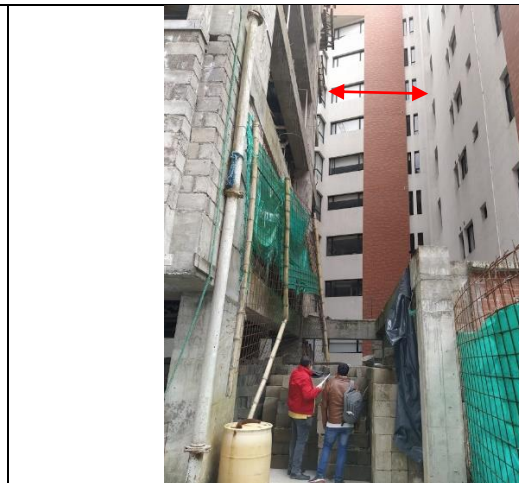
Imagen N°6: Vista de distancia entre bloques del lado norte.

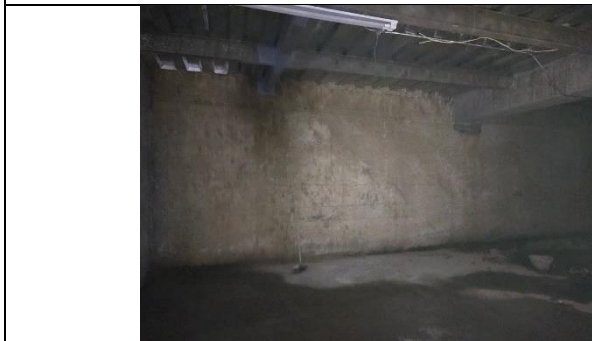
En virtud de lo **manifestado** por la Entidad Colaboradora **DESINTECSA**, se verifica que en el certificado de Conformidad No. **2019-3689480-ARQ-ORD-01**, **NO** se encuentra incluido el documento: "(...) Informe de apelación de las columnas de muros perimetrales lado sur y lado este PROYECTO PANORAMA IIIB (...)" mismo que señala en su parte pertinente: "(...) Sección de columnas según planos estructurales aprobados es de (0.40x0.40) m (...)", "(...) Sección de las columnas construidas es de (0.60x0.30) m (...)"

Por lo antes expuesto y en virtud de que el documento: "(...) Informe de apelación de las columnas de muros perimetrales lado sur y lado este PROYECTO PANORAMA IIIB (...)" **NO** fue incluido en el certificado de conformidad No. **2019-3689480-ARQ-ORD-01** se verifica el incumplimiento del numeral **NOVENO** de la resolución No. **AMC-DRYE-PG-2017-2376**.

Imagen N°9: Vista muros perimetrales en el subsuelo 3.

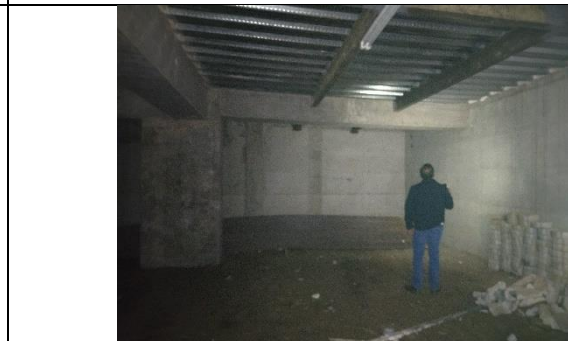
Se observa que los subsuelos correspondientes al Bloque B inspeccionados se encuentran en estado de obra gris (Ver imagen 10 y 12)

Imagen N°10: Vista de subsuelo en estado de obra gris.

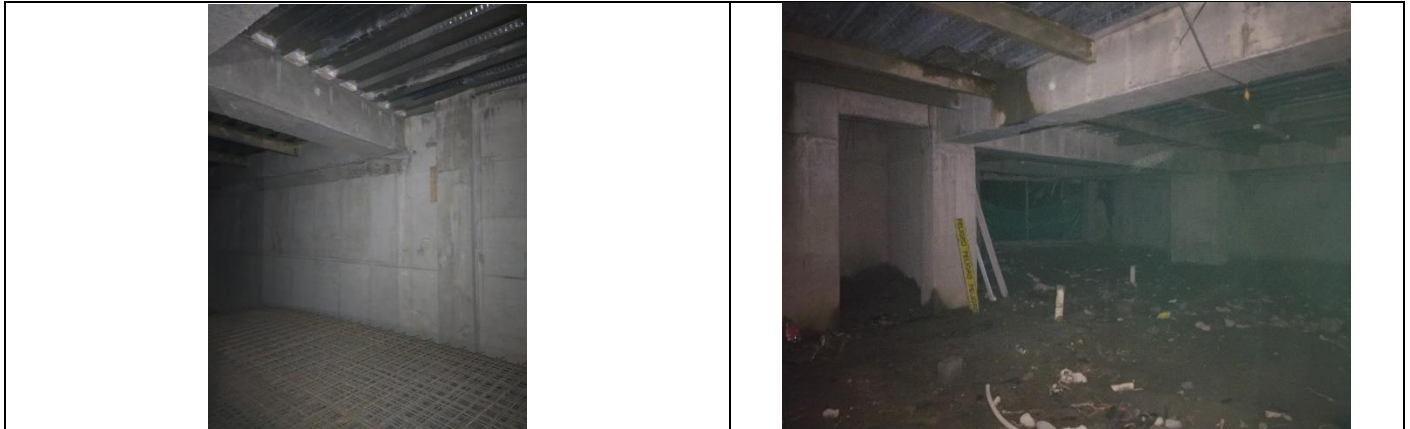
Imagen N°12: Vista de subsuelo en estado de obra gris.

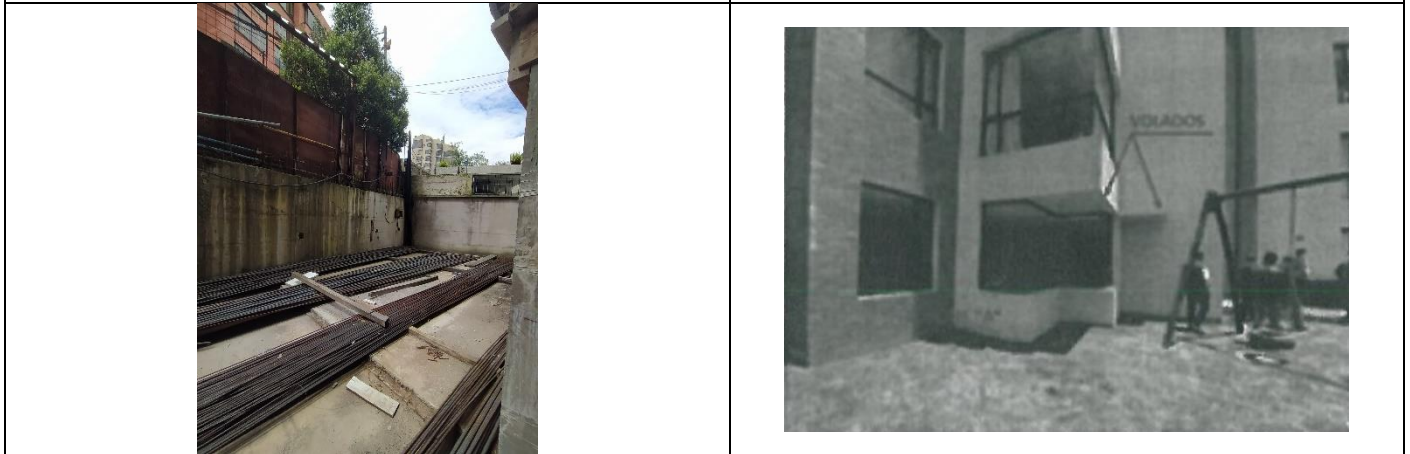
Imagen N°13: Vista de muro perimetral.

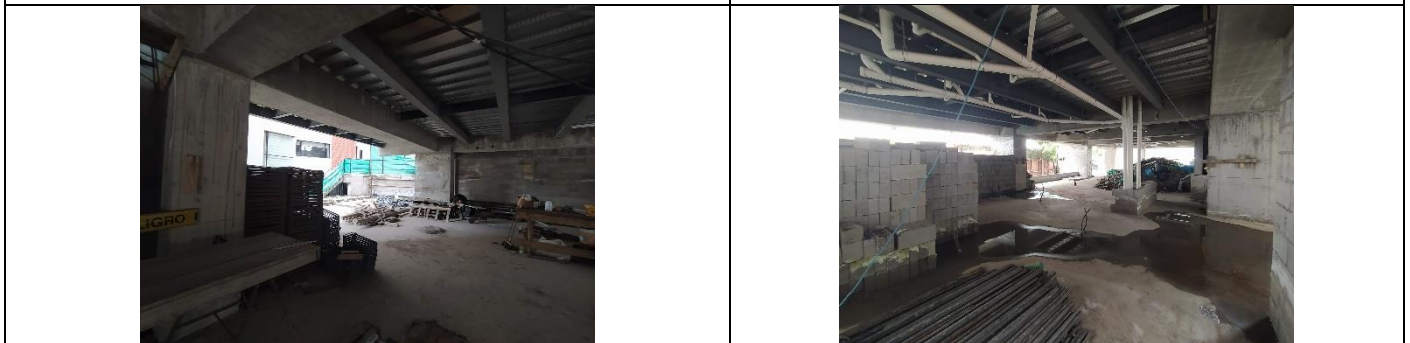
Imagen N°15: Vista al interior de la obra en estado de obra gris.

Imagen N°16: Vista al interior de la obra en estado de obra gris.
