Asunto: inspección técnica Barrio Altar del Pululahua

**DIRECCION DE GESTION TERRITORIAL
UNIDAD DE TERRITORIO Y VIVIENDA
INFORME TECNICO N° 041-UTYV-15**

INFORME TÉCNICO
Evaluación de Riesgo: Solicitud UERB
Fecha de inspección: 01/04/2015

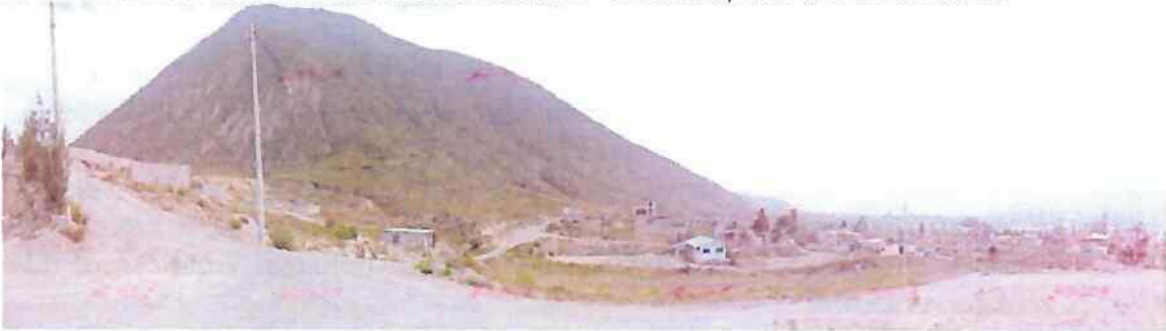
8.1.1 Entrada del barrio "Altar del Pululahua" desde la parte nor occidental.

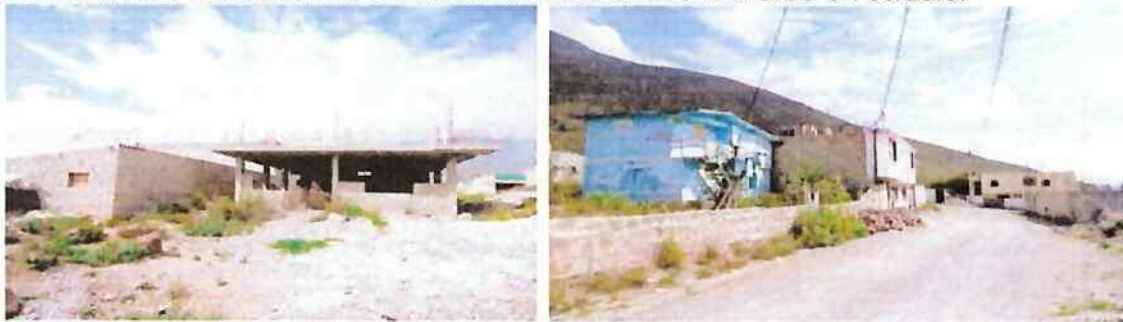
Edificación: De acuerdo a la observación de campo, alrededor del 60% de las construcciones presentan una **Vulnerabilidad Media** por estar construidas artesanalmente y sin normas técnicas.

8.1.2 Materiales de las edificaciones construidas alrededor del area en estudio.

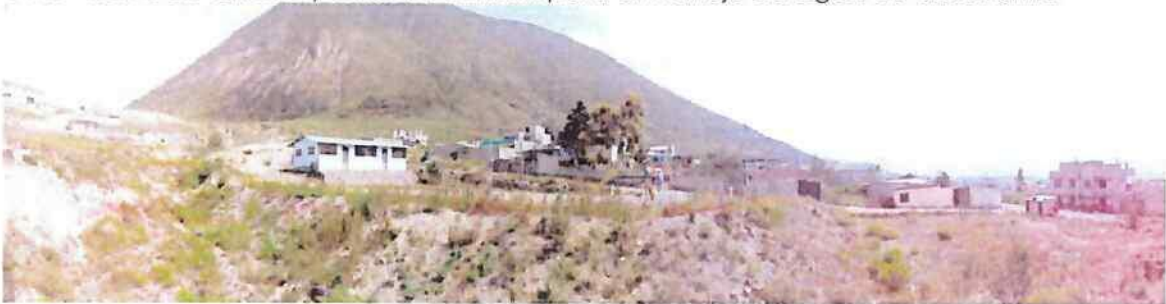
- Drenajes: Por el trazo y corte de las vías se observan drenajes de surcos que desembocan en los ramales de la quebrada seca, la misma que atraviesa cerca de la casa comunal y área verde del lugar.

8.1.3 Corte de terreno y servicios basicos para el manejo de agua de escorrentia

- Coordinar con la **EPMMOP** para mejorar el trazado de la red vial, asegurando su estabilidad, y de los pequeños taludes generados en los cortes efectuados para la apertura de calles; y considerar el criterio técnico de la **EPMAPS** para que implemente el sistema de alcantarillado pluvial que evite la erosión del suelo, por ser un espacio que está desprotegido de cobertura vegetal u otro material.

- Los desbanques y cortes de camino realizados deben tener una pequeña inclinación y a futuro deben ser recubiertos con cobertura vegetal o a su vez realizar pequeños muros de protección en aquellos que sobrepasen los 3 metros de altura ejecutados con la responsabilidad de la comunidad y supervisados por un profesional competente, acciones de mitigación que servirán para evitar que continúe el proceso erosivo de los taludes, los mismos que al estar desprotegidos, el agua y el viento puede ocasionar cárcavas que con el paso del tiempo son factores preparatorios para un deslizamiento.

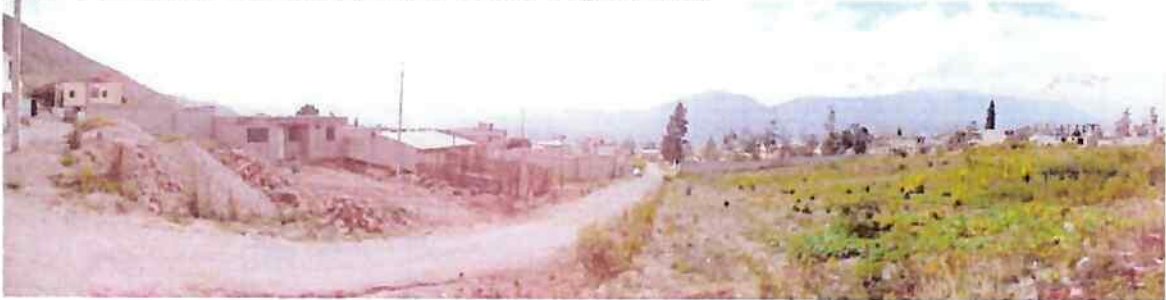
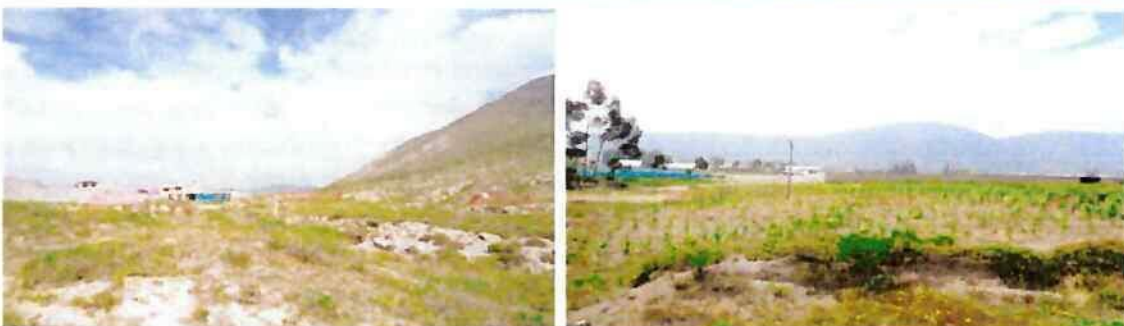
8.1.3 Pendiente del sector y uso del suelo (agricultura)
