ANEXO 6
INFORME DE RIESGO

Asunto: Informe de Calificación de Riesgos del asentamiento humano de hecho y consolidado "Isabelita"

INFORME TÉCNICO
Evaluación de Riesgo: Solicitud UERB

I-0018-EAH-AT-DMGR-2021

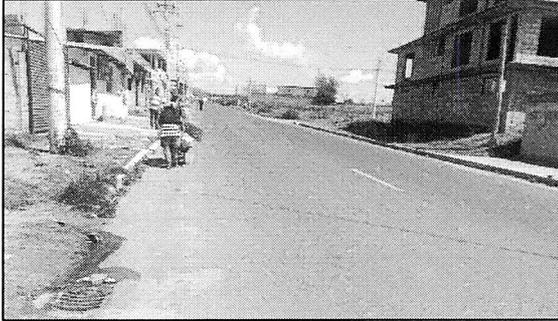
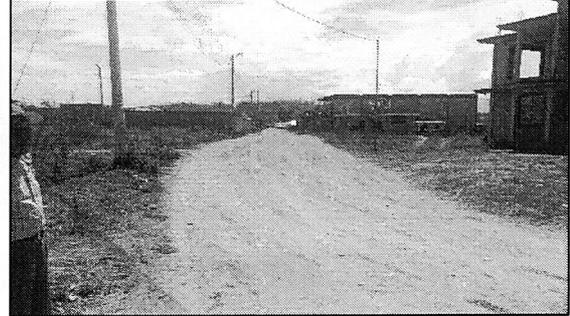
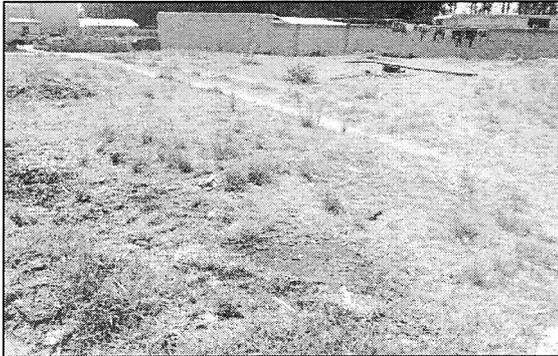
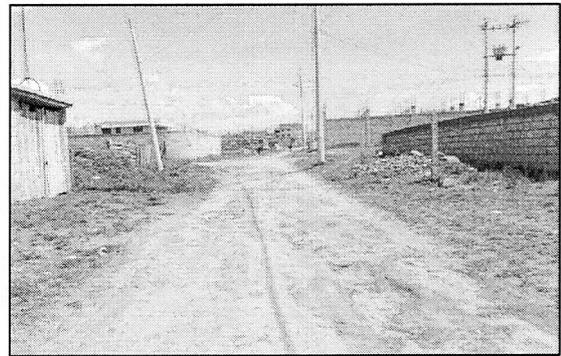
9.1.1 Vías y pasajes existentes en el AHHYC "Isabelita"

Sistema Vial: La calle principal (Francisco Alborno) se encuentra asfaltada, cuenta con sumideros y bordillos, presentando así una vulnerabilidad física baja ante fenómenos de erosión especialmente en temporada de lluvia, mientras que las demás calles y pasaje son de tierra afirmada, parcialmente cubierta de vegetación y no cuentan con cunetas, ni sumideros y tampoco con bordillos, por lo que presentan una vulnerabilidad física alta.

- Posterior a la regularización del AHHYC "Isabelita", el asentamiento debe realizar las obras públicas tales como alcantarillado, bordillos y adoquinado como medida de mitigación para los procesos de erosión superficial.

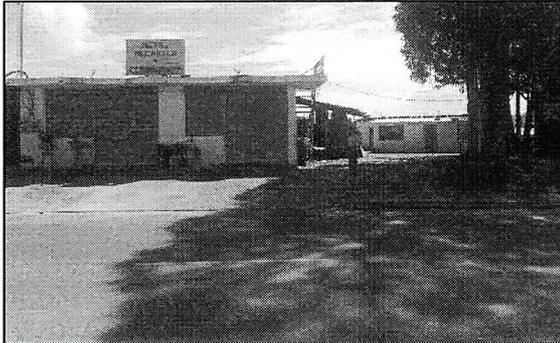
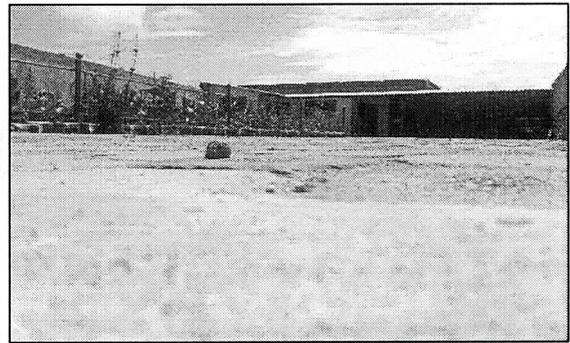
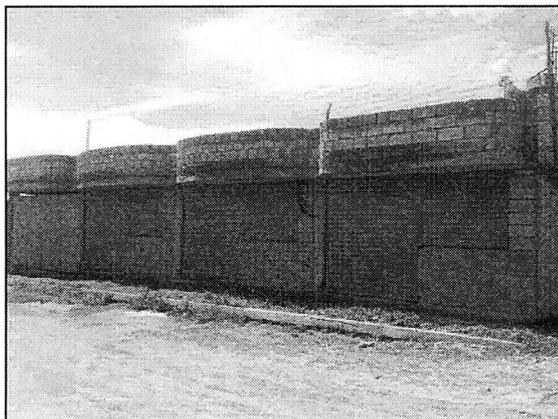
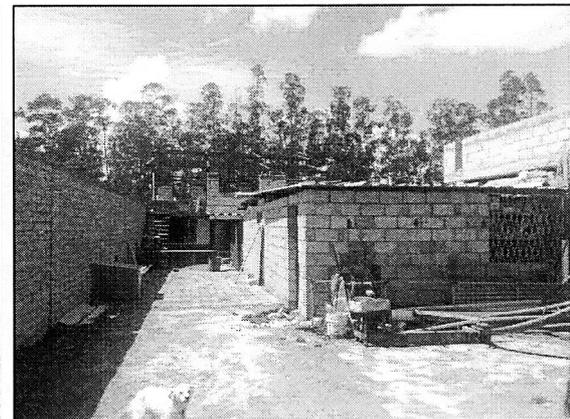
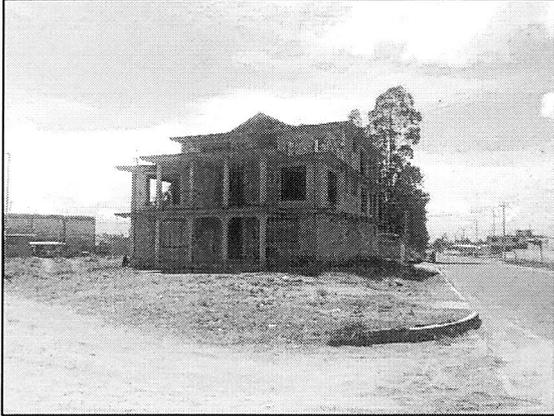
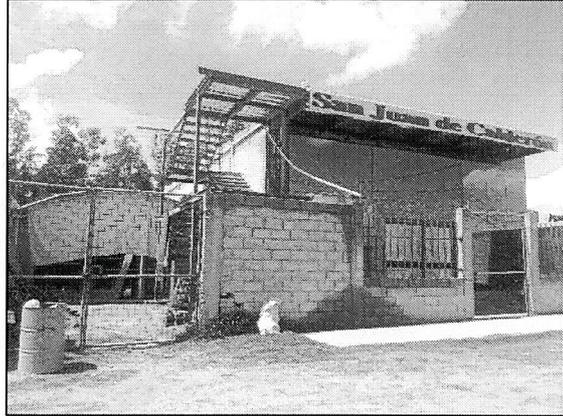
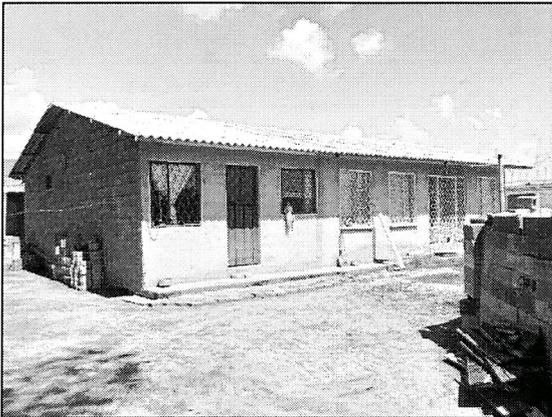
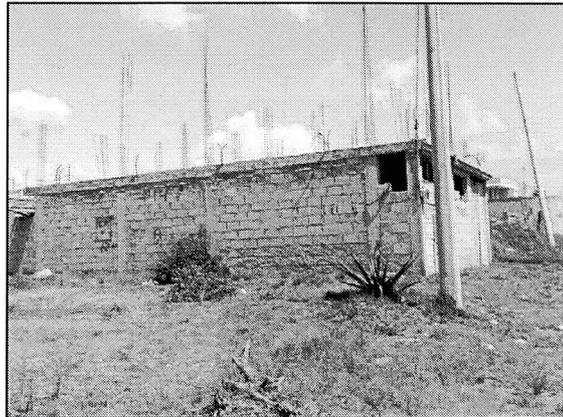
9.1.2 Materiales de las edificaciones construidas en el área de estudio

<p>7. Edificaciones de dos plantas que constan con columnas de estructura metálica, mampostería de bloque fijado con mortero, losa de entrepiso con entramado metálico y losa de cubierta de hormigón armado, algunas sin enlucidos.</p> <p>8. Edificaciones de tres plantas que constan con columnas de hormigón armado, mampostería de bloque fijado con mortero, losa de entrepisos y cubierta también de hormigón armado, algunas sin enlucidos y con presencia de humedad.</p>
--	---

- Se recomienda que los propietarios y/o poseionarios del AHHYC, no construyan más viviendas en el macrolote evaluado, ni aumenten pisos/ plantas sobre las edificaciones existentes, hasta que el proceso de regularización del asentamiento culmine y se determine su normativa de edificabilidad específica que deberá constar en sus respectivos Informes de Regulación Metropolitana (IRM), previa emisión de la licencia de construcción de la autoridad competente que es la Secretaría de Territorio, Hábitat y Vivienda (STHV).

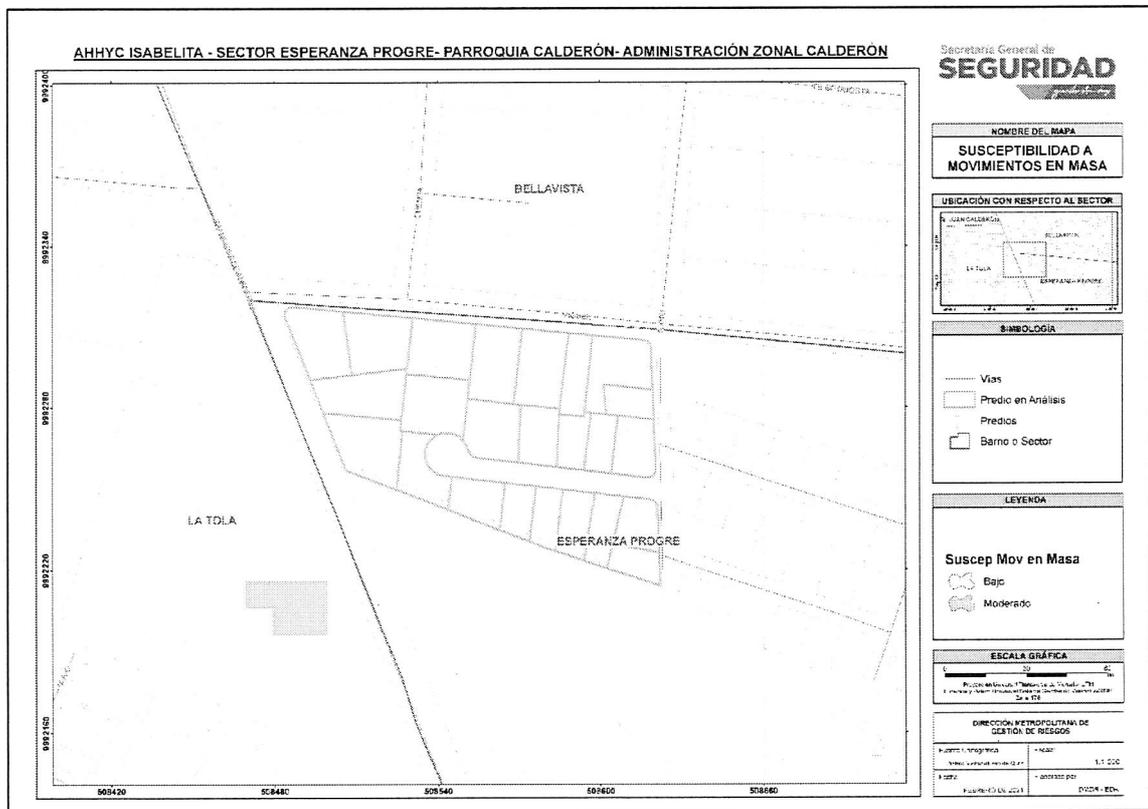
9.2.2 Susceptibilidad a Movimientos en Masa

Localmente, el terreno presenta pendientes bajas (5 grados), por lo que la pendiente es plana a casi plana. Debido a las pendientes donde se ubica el AHHYC "Isabelita", no existen excavaciones o cortes del terreno que han generado taludes. Con esta información se define que la **Amenaza por Movimientos en Masa es Baja** en el AHHYC "Isabelita".
