ANEXO 6  
INFORME DE RIESGO

**Asunto:** Informe de Calificación de Riesgos del AHHYC "La Palma Segunda Etapa"

**INFORME TÉCNICO**  
**Evaluación de Riesgo: Solicitud UERB**

Coordenadas WGS 84/UTM 17S	Administración Zonal	Parroquia	Nombre del barrio
X: 785748; Y: 9993572 Z: 2817 msnm aprox.	<b>CALDERÓN</b>	<b>CALDERÓN</b>	<b>LA PALMA SEGUNDA ETAPA</b>

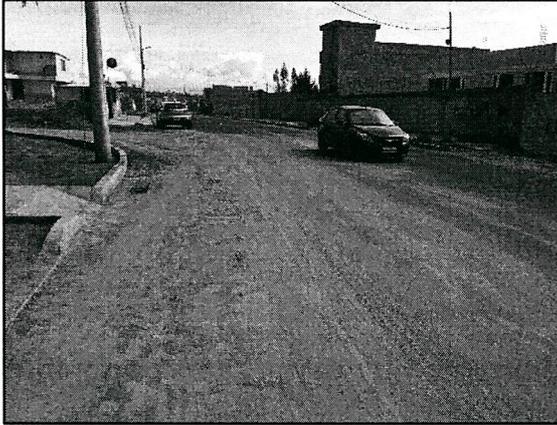
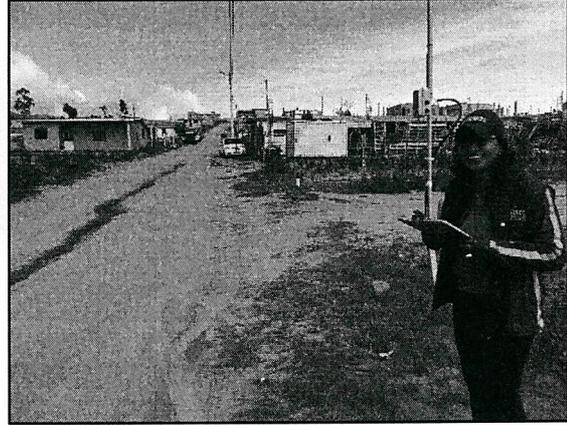
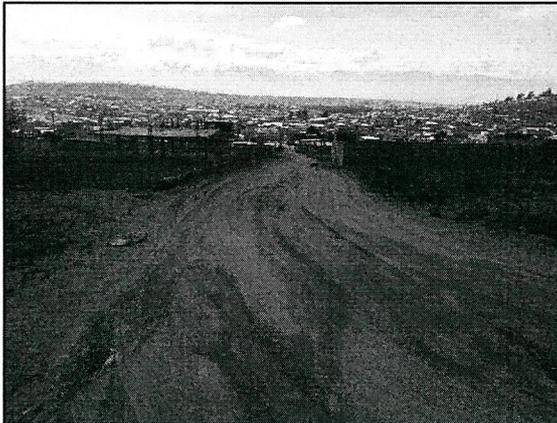
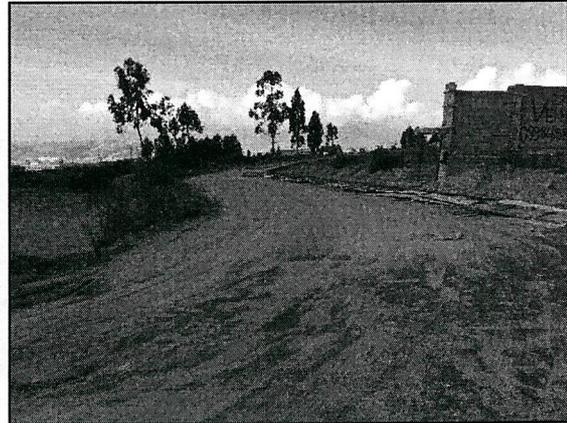
**9.1 Vías y pasajes existentes en el AHHYC**

**Sistema Vial:** Las calles son de suelo natural afirmado y no cuentan con cunetas, ni sumideros y tampoco bordillos, al momento de la inspección se identificó surcos, por lo que muestra una vulnerabilidad física alta ante fenómenos de erosión especialmente en temporada de lluvia.

- Posterior a la regularización del AHHYC "La Palma Segunda Etapa", el asentamiento debe realizar las obras públicas tales como alcantarillado, bordillos y adoquinado como medida de mitigación para los procesos de erosión superficial.

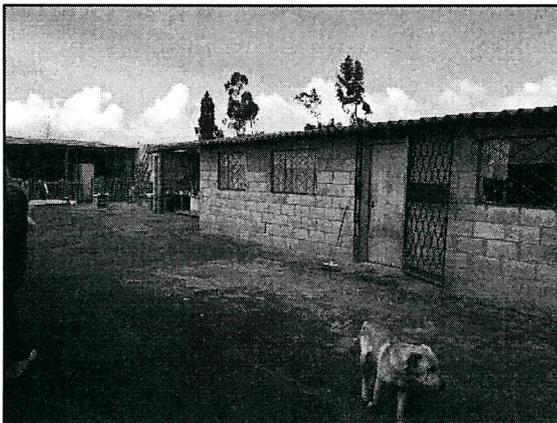
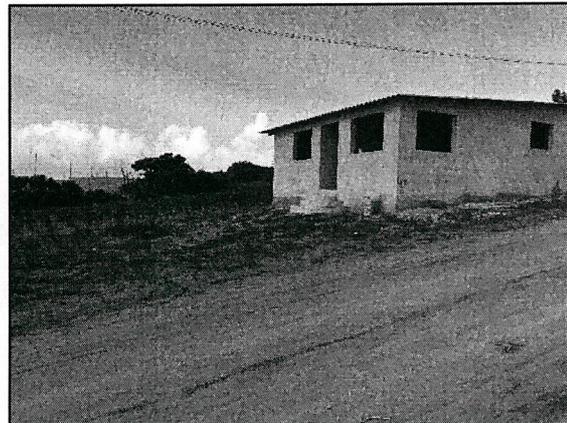
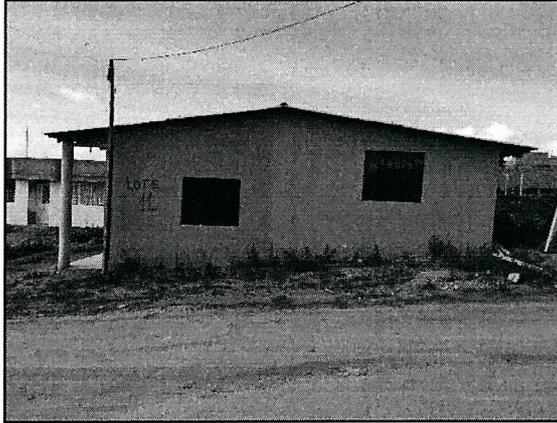
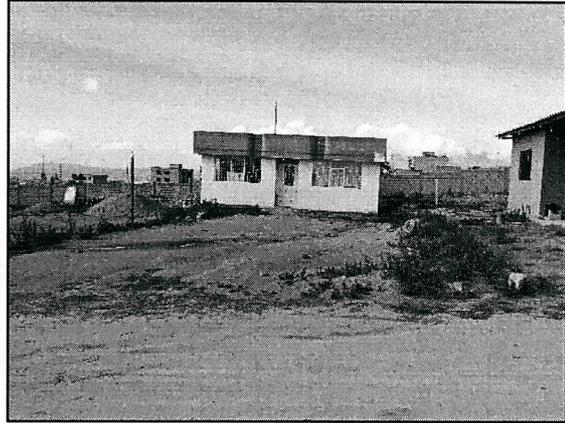
**9.2 Materiales de las edificaciones construidas en el área de estudio:**

- Por eventos sísmicos: Analizando las patologías estructurales, irregularidades en planta y elevación, sistema estructural de las edificaciones, tipo de mampostería, tipo de cubierta, sistemas de entrepisos, número de pisos, año de construcción, estado de conservación de la edificación, el suelo sobre el cual está cimentada la estructura; se estableció las tipologías constructivas indicadas en el ítem Tipo de Edificaciones de la Sección 2, corresponde a una vulnerabilidad física como se detalla a continuación:

- **Eventos sísmicos:** de manera general, todo el AHHYC "La Palma Segunda Etapa" de la Parroquia Calderón presenta condiciones de Riesgo Alto Mitigable, debido a la informalidad de las construcciones y al estado de conservación de varias viviendas.
- **Fenómenos volcánicos:** el riesgo ante esta amenaza para todo el AHHYC "La Palma Segunda Etapa" es Moderado Mitigable tomando en cuenta principalmente la recurrencia eruptiva de los volcanes analizados, la exposición del asentamiento humano (distancia respecto a cada volcán) y la vulnerabilidad de sus viviendas.

- Se recomienda que los propietarios y/o poseedores del AHHYC, no construyan más viviendas en el macrolote evaluado, ni aumenten pisos/ plantas sobre las edificaciones existentes, hasta que el proceso de regularización del asentamiento culmine y se determine su normativa de edificabilidad específica que deberá constar en sus respectivos Informes de Regulación Metropolitana (IRM), previa emisión de la licencia de construcción de la autoridad competente que es la Secretaría de Territorio, Hábitat y Vivienda (STHV).

- Posterior a la regularización del AHHYC "La Palma Segunda Etapa", las edificaciones en proceso de construcción, aumento en planta o elevación y demás edificaciones dentro del área en análisis, que no dispongan de un diseño estructural o algún tipo de asesoría técnica, los propietarios deberán contratar a un especialista (Ingeniero/a Civil), para que realice evaluaciones estructurales de las viviendas y defina alternativas de

reparación y/o reforzamiento estructural según cada caso, y conforme al estudios de suelos en cumplimiento con la normativa del INEC-2015.

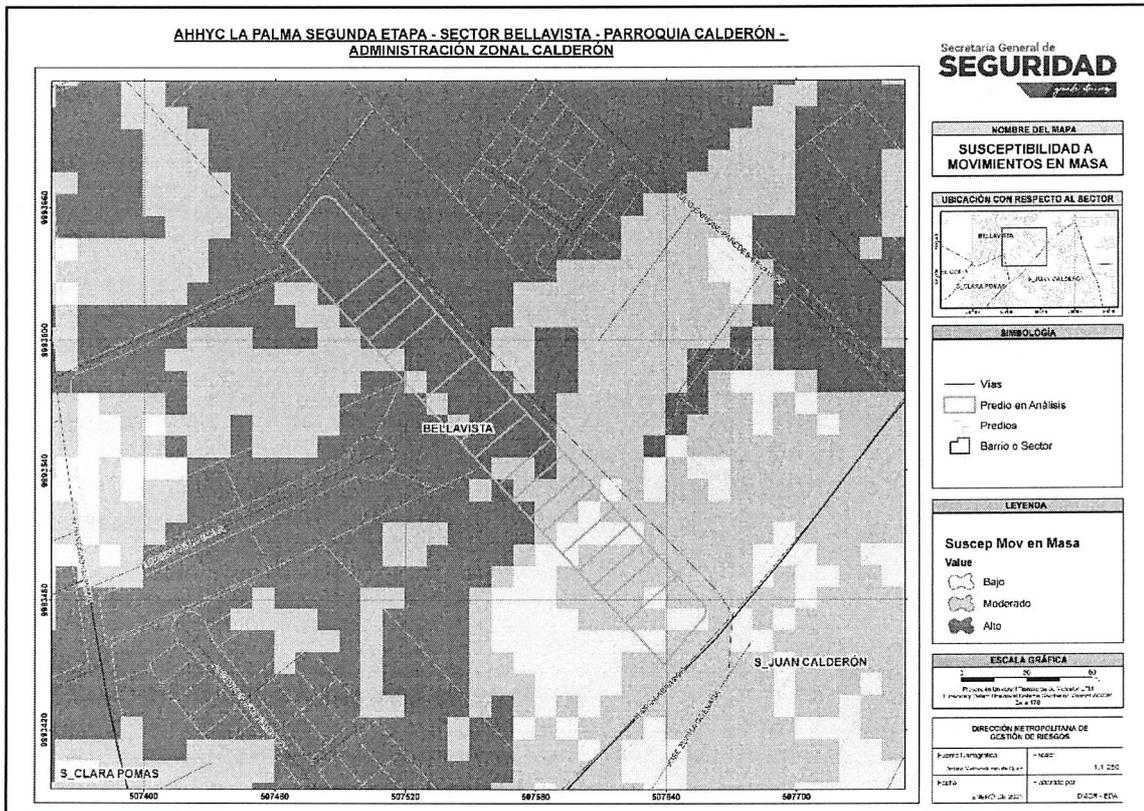
**10.2 Susceptibilidad a Movimientos en Masa.**

Localmente, el terreno presenta pendientes bajas (5 grados), por lo que la pendiente es plana a casi plana. Debido a las pendientes donde se ubica el AHHYC "La Palma Segunda Etapa", no existen excavaciones o cortes del terreno que han generado taludes. Con esta información se define que la **Amenaza por Movimientos en Masa es Baja** en el AHHYC "La Palma Segunda Etapa".
