INFORME TÉCNICO
Evaluación de Riesgo: Solicitud UERB

Coordenadas WGS 84/UTM 17S	Administración Zonal	Parroquia	Nombre del barrio
X: 781880; Y: 9993156 Z: 2567 msnm aprox.	LA DELICIA	POMASQUÍ	SALGUERO

Dirección	Condición del barrio		Solicitud (Ref. Oficio)
Referencia: Av. Manuel Córdova Galarza, ingresar por la calle San José e intersección calle Guillermo Valdiviezo	En proceso de regularización	X	GADDMQ-SGCTYPC-UERB-2019-1378-O
Datos del área evaluada	Propietario: Asentamiento humano de hecho y consolidado "Salguero" Clave catastral: 14308 07 004 Clave predial referencial: 5787494

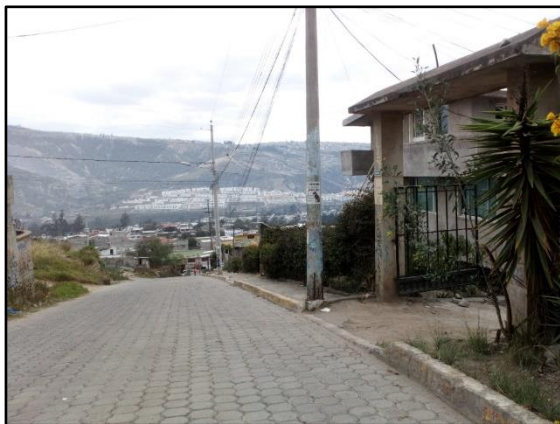
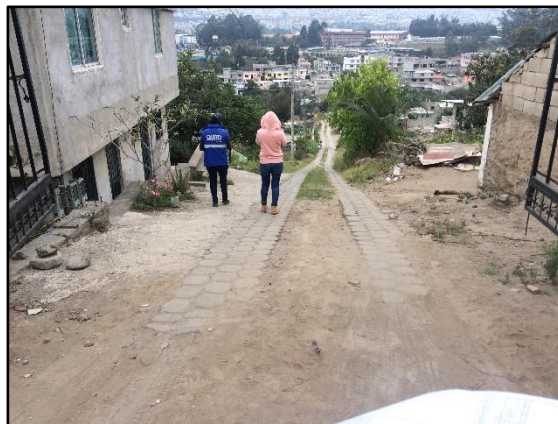
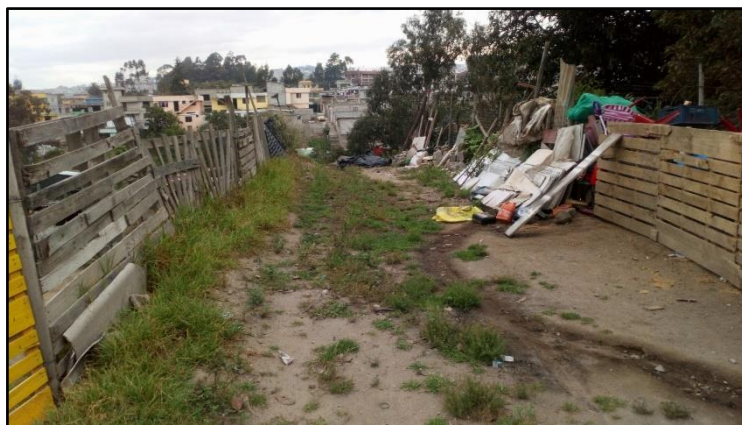
9.1.1 Vías y pasajes existentes en el AHHYC "Salguero"

Sistema Vial: La calle 27 de Febrero se encuentra adoquinada, cuenta con veredas y bordillos, presentando así una vulnerabilidad física baja ante fenómenos de erosión especialmente en temporada de lluvia, mientras que el Pasaje 1 es de tierra afirmada, parcialmente cubierta de vegetación y adoquín, la cual no cuentan con cunetas, ni sumideros y tampoco con bordillos, además al sur colinda con una quebrada abierta, por lo que muestra una vulnerabilidad física muy alta.

- Posterior a la regularización del AHHYC "Salguero", el asentamiento debe realizar las obras públicas tales como alcantarillado, bordillos y adoquinado como medida de mitigación para los procesos de erosión superficial.

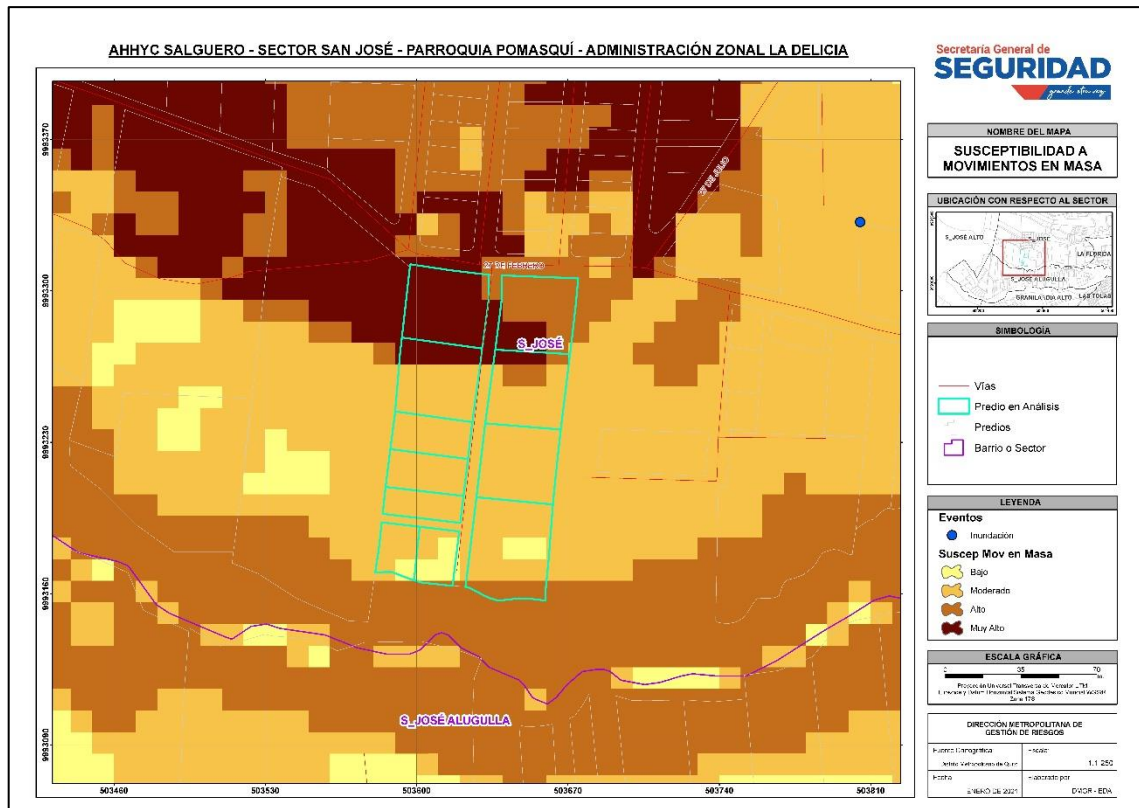
9.2.2 Susceptibilidad a Movimientos en Masa.

Localmente, el terreno presenta pendientes bajas (5 - 8 grados), por lo que la pendiente es ligeramente inclinada. Debido a las pendientes donde se ubica el AHHYC "Salguero", no existen excavaciones o cortes del terreno que han generado taludes que representen amenaza. Con esta información se define que la **Amenaza por Movimientos en Masa es Baja** en el AHHYC "Salguero".
