ANEXO 6
INFORME DE RIESGO

INFORME TÉCNICO
Evaluación de Riesgo: Solicitud UERB

Coordenadas WGS 84/UTM 17S	Administración Zonal	Parroquia	Nombre del barrio
X: 772888; Y: 9961444 Z: 3047 msnm aprox.	QUITUMBE	TURUBAMBA	NUEVO SAN PABLO

I-0001-EAH-AT-DMGR-2021

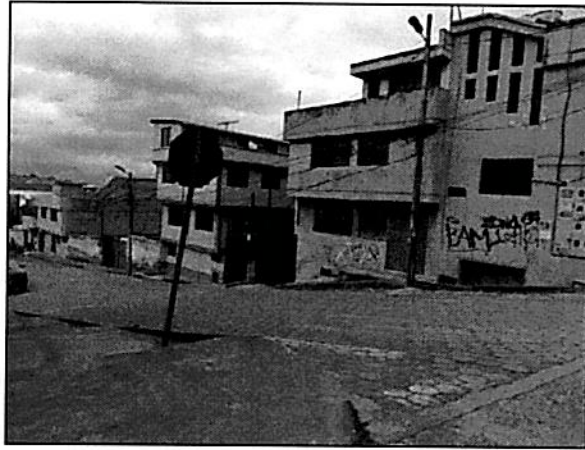
Foto 1 Calle H

La calle y Avenida que colindan con el barrio son: La calle H es adoquinada, con bordillos y sumideros para la recolección de aguas lluvias; y, la Avenida Pedro Vicente Maldonado es asfaltada, con cunetas, por lo que presentan una vulnerabilidad física baja ante fenómenos de erosión especialmente en temporada de lluvia; además el Pasaje S/N interno del barrio es de tierra y capa vegetal, sin cunetas, ni sumideros y tampoco bordillos presentando una vulnerabilidad física alta ante fenómenos de erosión especialmente en temporada de lluvia.

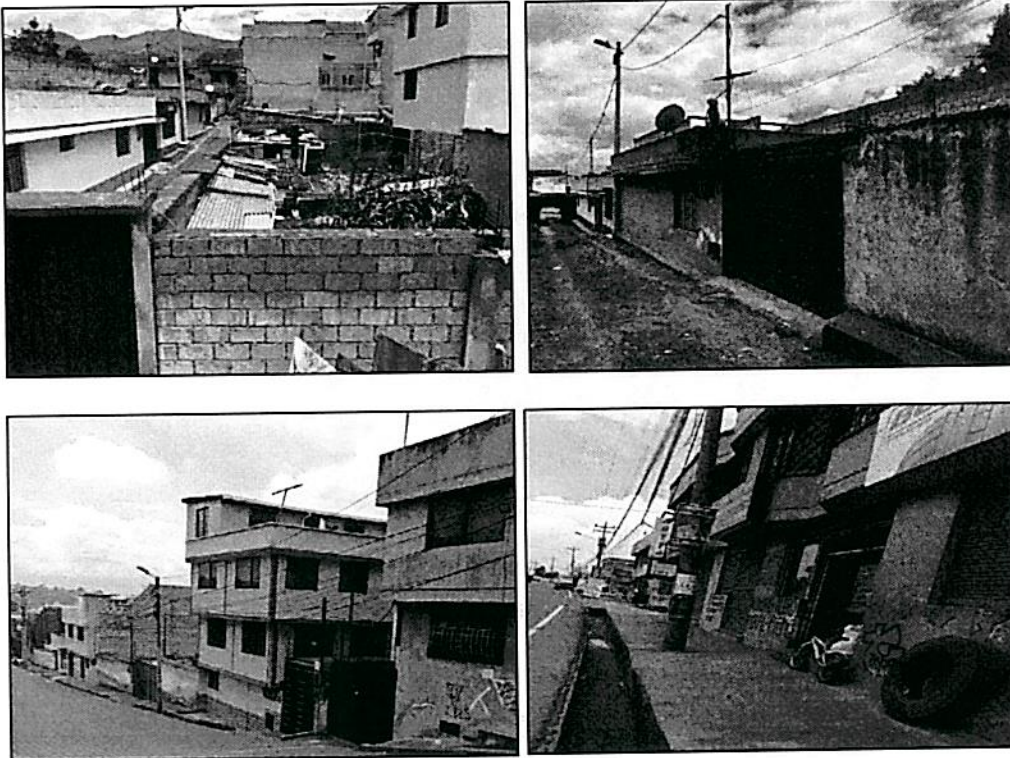
9.2 Materiales de las edificaciones construidas en el area de estudio

NIVEL DE VULNERABILIDAD	LOTES
BAJO	- -
MODERADO	1, 2, 3, 5, 6, 7, 9, 11, 12
ALTO	4, 8, 10

NIVEL DE VULNERABILIDAD	LOTES
BAJO	3, 5, 7, 11, 12
MODERADO	1, 2, 10
ALTO	4, 6, 9

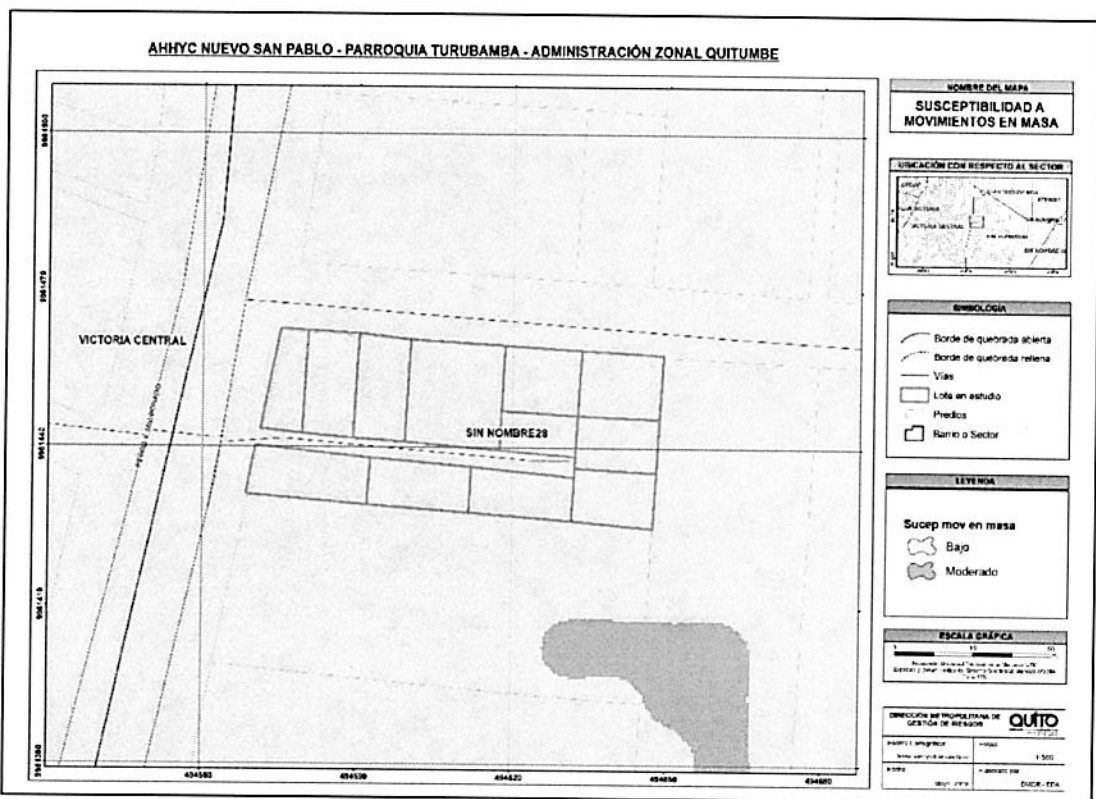
10.2 Susceptibilidad a Movimientos en Masa

Localmente, el terreno presenta pendientes bajas (5 grados), por lo que la pendiente es plana a casi plana. Con respecto al sistema vial la calle H se encuentra adoquinada, con bordillos y sumideros para recolección de aguas lluvias, pero no tiene cunetas y la Avenida Pedro Vicente Maldonado se encuentra asfaltada y cuenta con cunetas; además el Pasaje S/N interno del barrio es de tierra afirmada sin obras de control y manejo de aguas de escorrentía. Con esta información se define que la **Amenaza por Movimientos en Masa es Baja** en el AHHYC "Nuevo San Pablo".
