### INFORME DE RIESGO

**Asunto:** Informe de Calificación de Riesgos del AHHYC "Ruta Viva de San Juan de Calderón".

**INFORME TÉCNICO**  
**Evaluación de Riesgo: Solicitud UERB**

Coordenadas WGS 84/UTM 17S	Administración Zonal	Parroquia	Nombre del barrio
X: 786212; Y: 9994544 Z: 2811 msnm aprox.	<b>CALDERÓN</b>	<b>CALDERÓN</b>	<b>RUTA VIVA DE SAN JUAN DE CALDERÓN</b>

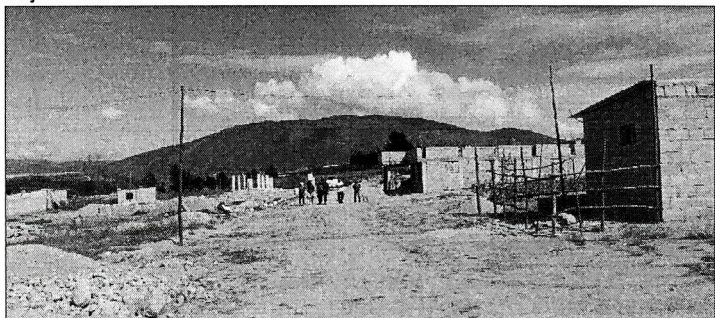
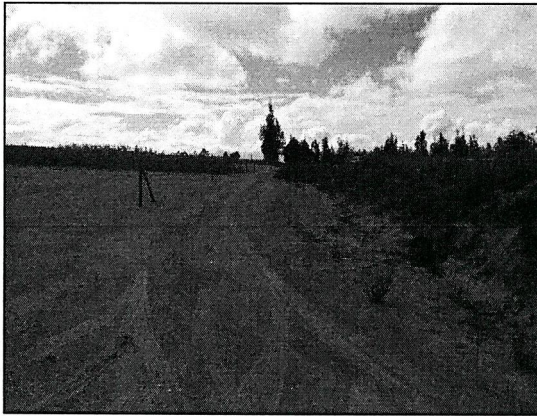
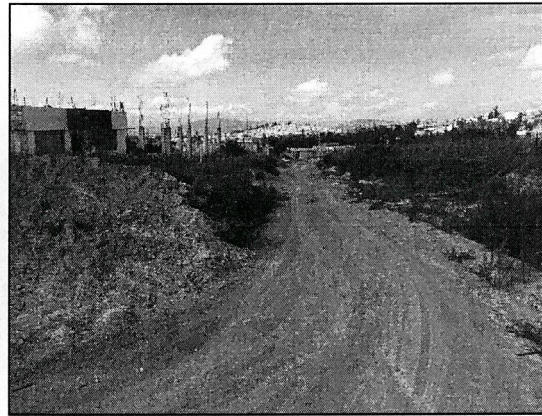
9.1.1 Vías y pasajes existentes en el AHHYC "Ruta Viva de San Juan de Calderon"

**Sistema Vial:** Las calles y pasajes son de tierra afirmada y no cuentan con cunetas, ni sumideros y tampoco con bordillos, por lo que presenta una vulnerabilidad física alta ante fenómenos de erosión especialmente en temporada de lluvia.

- Posterior a la regularización del AHHYC "Ruta Viva de San Juan de Calderón", el asentamiento debe realizar las obras públicas tales como alcantarillado, bordillos y adoquinado como medida de mitigación para los procesos de erosión superficial.

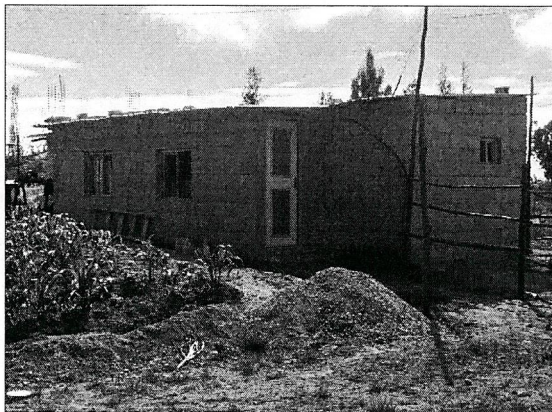
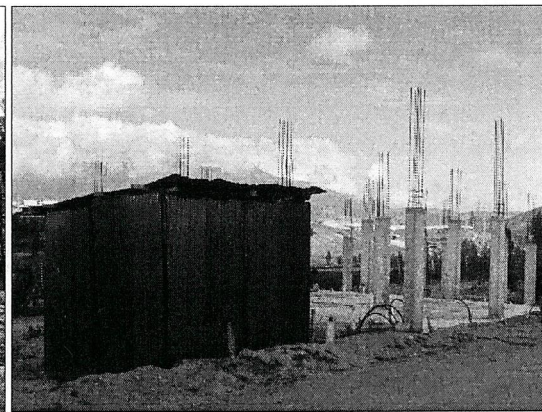
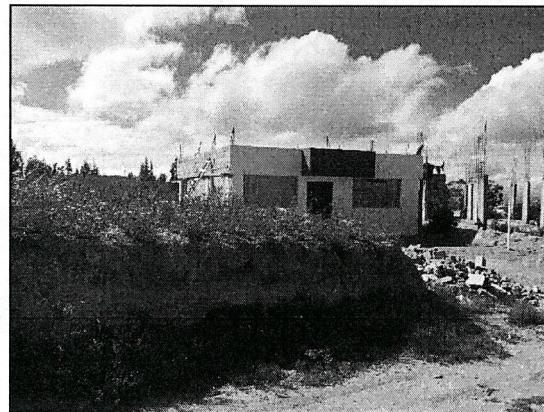
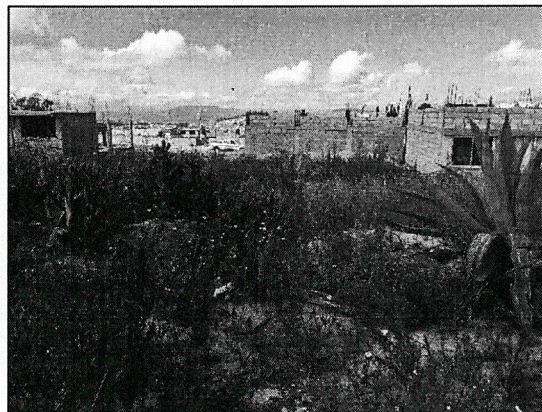
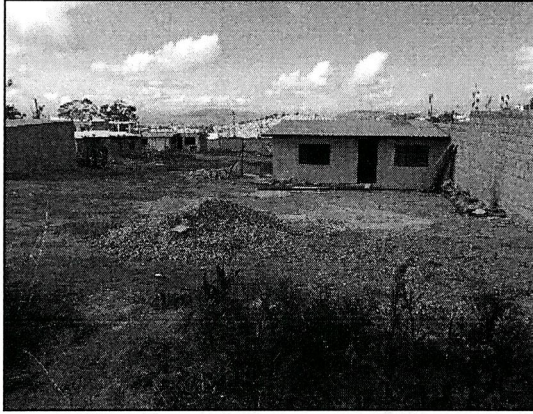
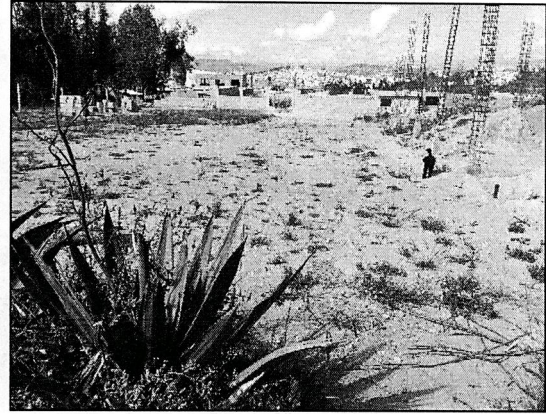
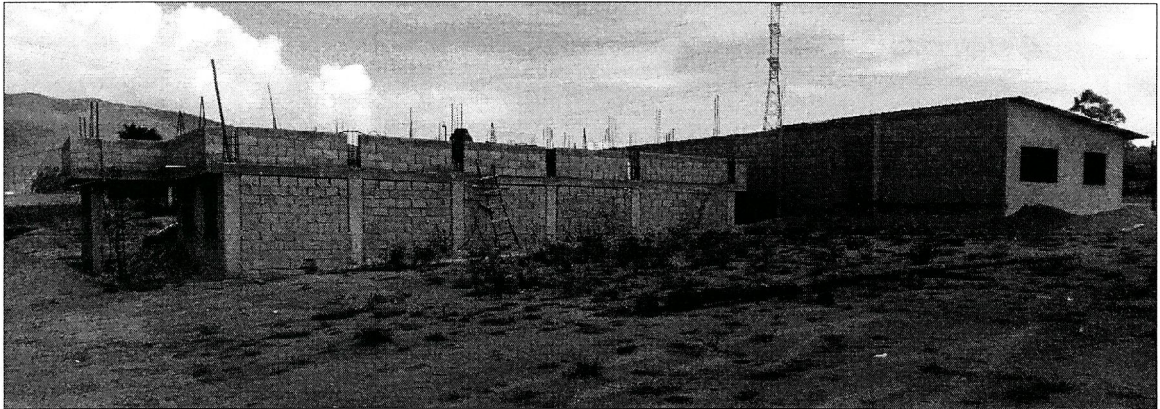
9.1.2 Materiales de las edificaciones construidas en el área de estudio

NIVELES DE VULNERABILIDAD	LOTES
BAJA	20, 22, 25
MODERADA	1, 8, 10, 17, 27, 28
ALTA	14
MUY ALTA

Mitigable, debido a la informalidad de las construcciones y al estado de conservación de varias viviendas.

- Se recomienda que los propietarios y/o poseionarios del AHHYC, no construyan más viviendas en el macrolote evaluado, ni aumenten pisos/ plantas sobre las edificaciones existentes, hasta que el proceso de regularización del asentamiento culmine y se determine su normativa de edificabilidad específica que deberá constar en sus respectivos Informes de Regulación Metropolitana (IRM), previa emisión de la licencia de construcción de la autoridad competente que es la Secretaría de Territorio, Hábitat y Vivienda (STHV).

- Posterior a la regularización del AHHYC "Ruta Viva de San Juan de Calderón", las edificaciones en proceso de construcción, aumento en planta o elevación y demás edificaciones dentro del área en análisis, que no dispongan de un diseño estructural o algún tipo de asesoría técnica, los propietarios deberán contratar a un especialista (Ingeniero/a Civil), para que realice evaluaciones estructurales de las viviendas y defina alternativas de reparación y/o reforzamiento estructural según cada caso, y conforme al estudios de suelos en cumplimiento con la normativa del INEC-2015.

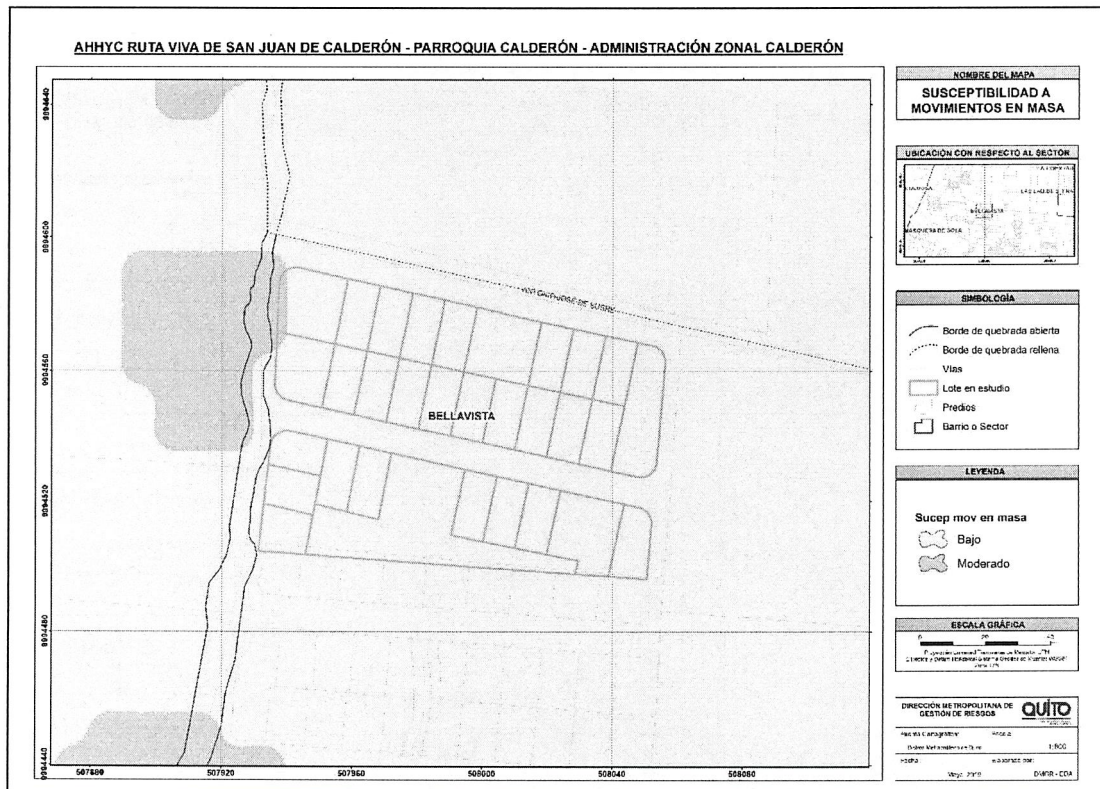
10.2 Susceptibilidad a Movimientos en Masa

Localmente, el terreno presenta pendientes bajas (5 grados), por lo que la pendiente es plana a casi plana. Debido a las pendientes donde se ubica el AHHYC "Ruta Viva de San Juan de Calderón", no existen excavaciones o cortes del terreno que han generado taludes. Con esta información se define que la **Amenaza por Movimientos en Masa es Baja** en el AHHYC "Ruta Viva de San Juan de Calderón".
