GERENCIA DE ESTUDIOS Y FISCALIZACIÓN
	Informe Técnico de la Dirección de Estudios
	“Inspección técnica: Solución vial existente entre la calle Panecillo (S2C – E2D) y la Av. Oswaldo Guayasamín”

ASUNTO: “Informe Técnico de Inspección: solución vial existente entre la calle Panecillo (S2C-E2D) y Av. Oswaldo Guayasamín.”

FECHA: 26 de noviembre de 2021.

Nro.: 199 - ITI – DE – 2021

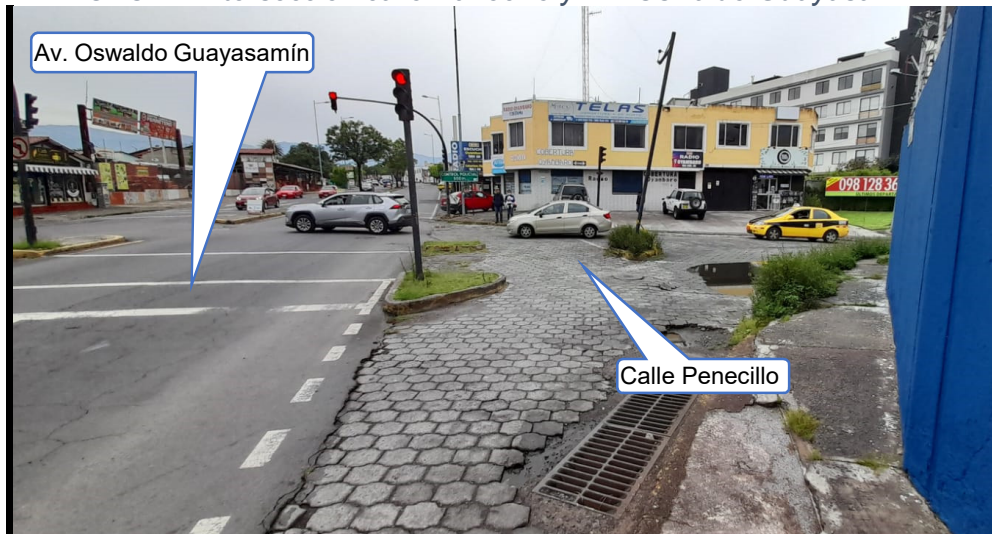
FOTO 1: “Intersección calle Panecillo y Av. Oswaldo Guayasamín.”

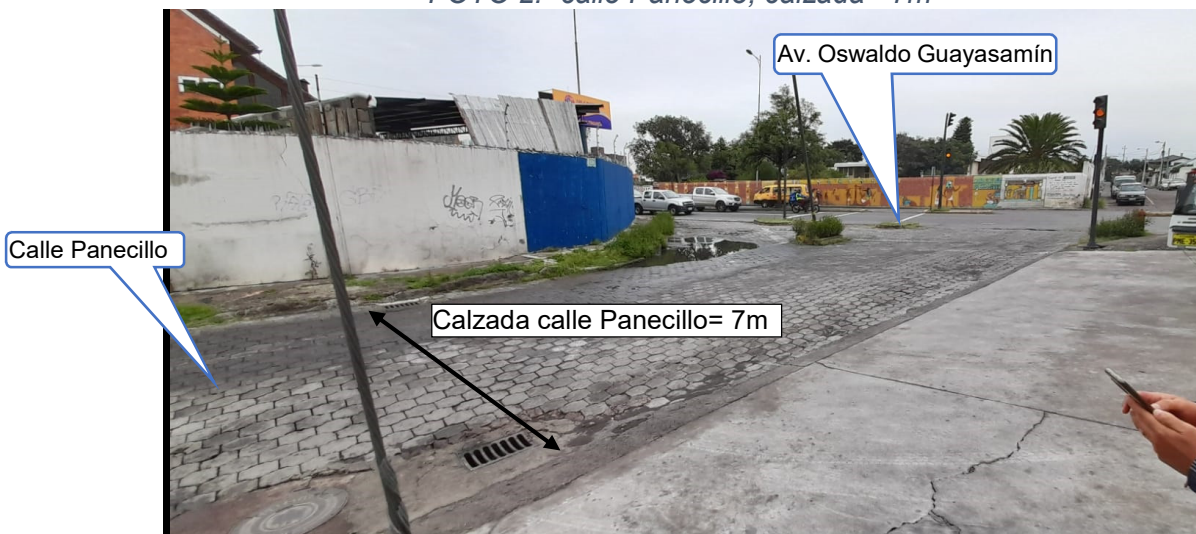
FOTO 2: “calle Panecillo, calzada= 7m”

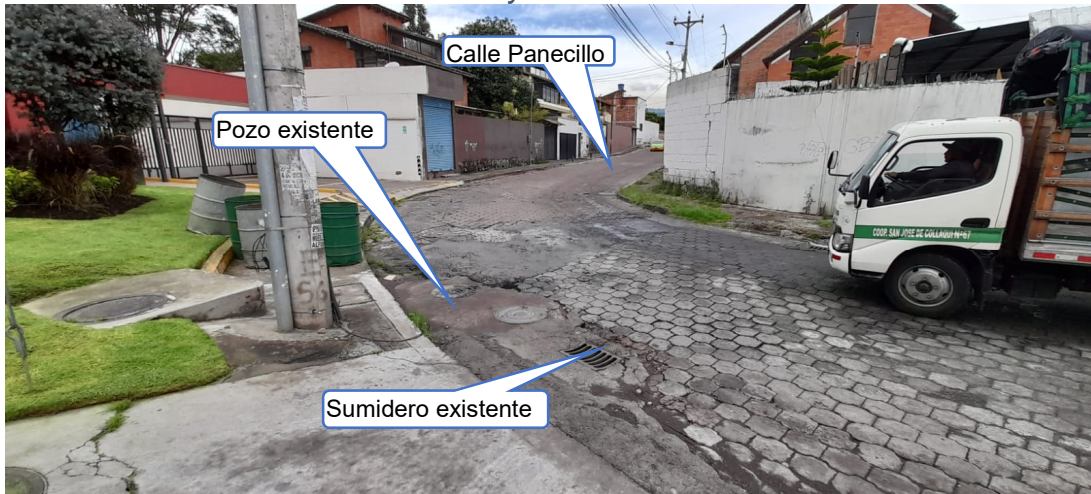
FOTO 3: “Pozos y sumideros existentes”

conformar la estructura del pavimento nuevamente y bajar los sumideros a nivel del asfaltado, ya que los mismos actualmente se ven más alto del nivel de la calzada.

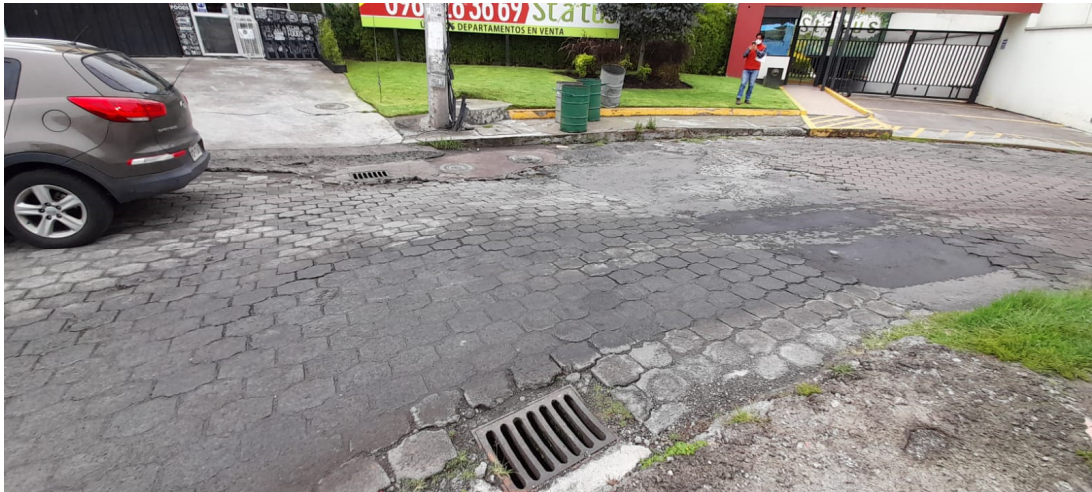
Actualmente la vía presenta hundimientos considerables en algunos sectores a lo largo de unos 20 metros antes de la intersección con la Av. Oswaldo Guayasamín, provocando empozamiento del agua lluvia y daño en la estructura del pavimento.

FOTO 4: “Hundimiento de la calzada”

En la intersección de la calle Panecillo y Av. Oswaldo Guayasamín se observa varios sitios de acumulación de aguas lluvias, la intersección es un punto bajo y al ser la superficie de adoquín, con la humedad constante, el agua se filtra y se lava el material fino, la cual podría ser una causa del hundimiento.

- Los hundimientos de la vía, podrían deberse al asentamiento del relleno existente por la acumulación de agua o por alguna filtración del sistema de alcantarillado que podría estar lavando el material fino; luego del reporte de la EPMAPS se sugiere levantar el adoquinado existente y realizar una adecuada compactación del material de relleno,

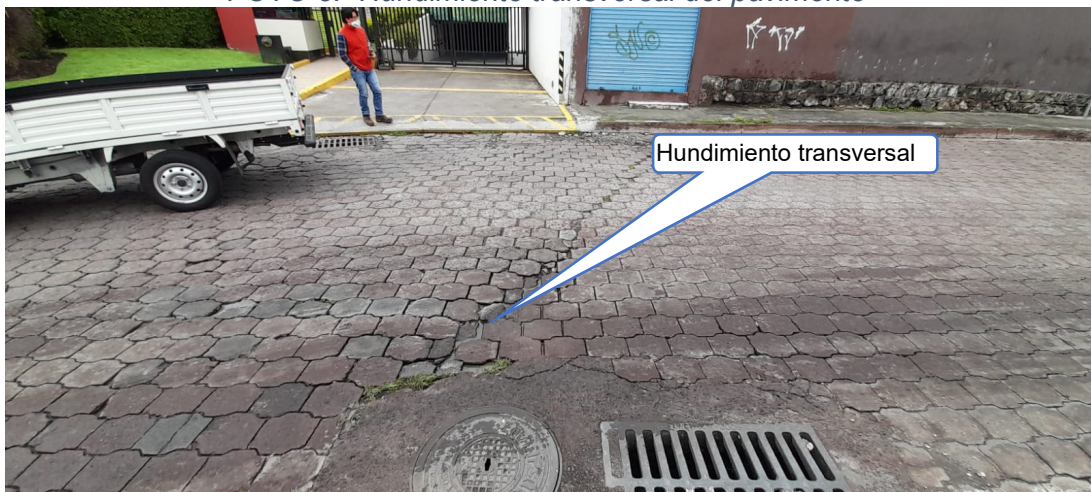
FOTO 5: “Hundimiento transversal del pavimento”

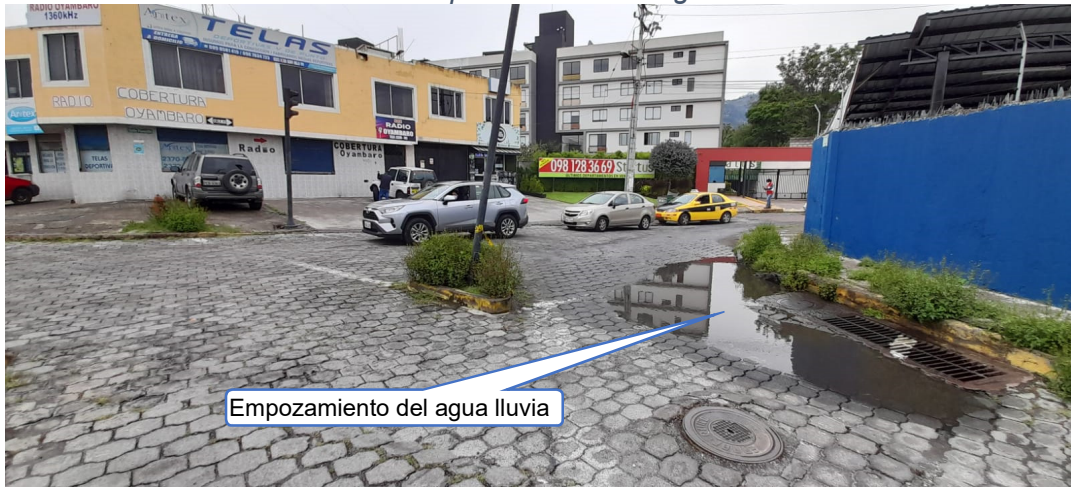
FOTO 6: “Empozamiento del agua lluvia”

- Solicitar a la EPMAPS una inspección del sistema de alcantarillado y colector para la verificación del estado de la alcantarilla y descartar si los hundimientos son por posibles infiltraciones de agua lluvias.

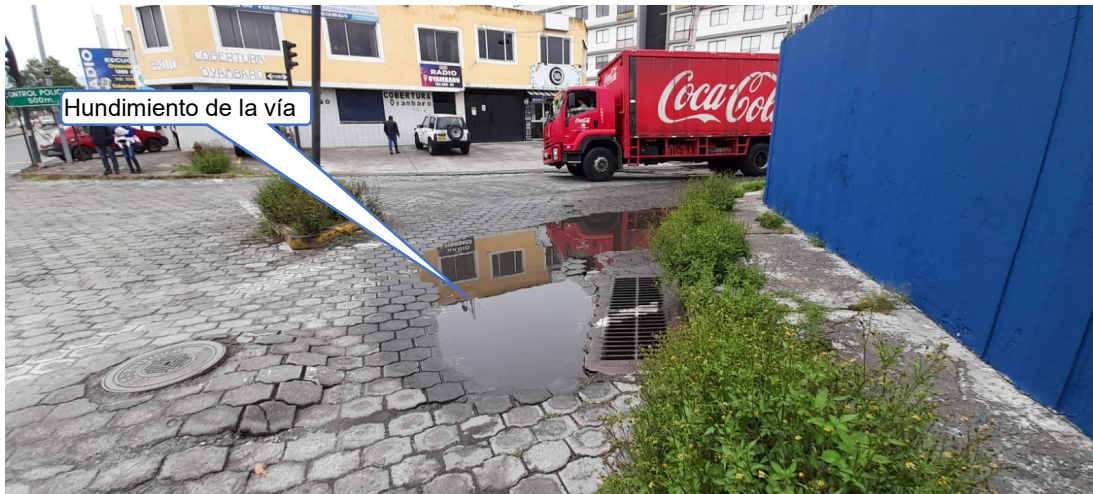
FOTO 7: “Hundimiento de la vía”

Los hundimientos son puntuales y no se observa afectación a lo largo de todo el relleno o un abultamiento en el asfalto que implique un desplazamiento de la zona.

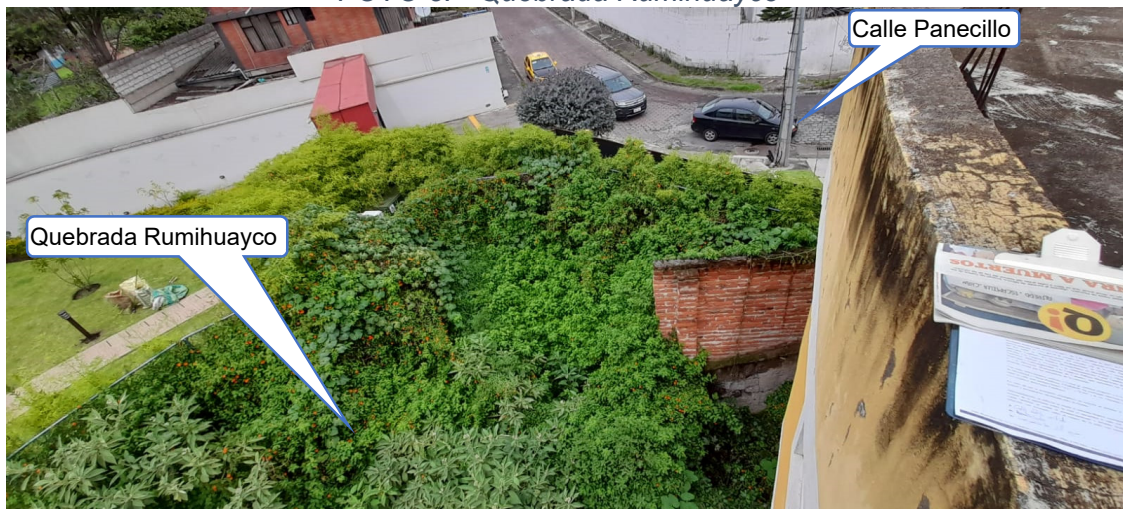
Según conversación mantenida con moradores del sector, la calle fue construida sobre la quebrada Rumihuayco con un relleno sobre un colector que permite el paso del agua de la quebrada. Se intentó inspeccionar la entrada del colector que se desarrolla debajo de la calle, pero fue imposible debido que no se tuvo acceso por las viviendas aledañas sin embargo se pudo abrir un pozo del alcantarillado, en el cual se observó que el agua fluye con mediana normalidad hacia la salida del colector.

FOTO 8: “Quebrada Rumihuayco”

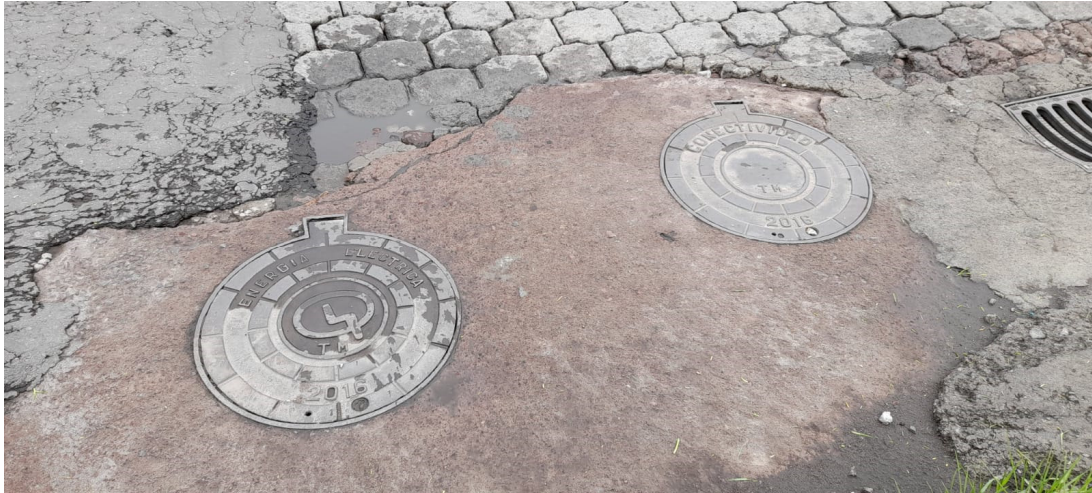
FOTO 9: “Pozos en la calzada”

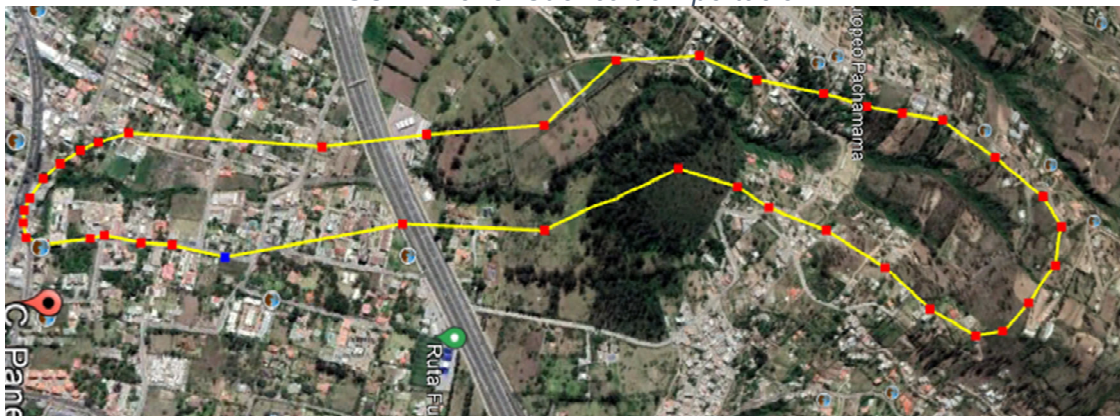
La quebrada tiene un área aproximada de aportación de 40 hectáreas, es una cuenca pequeña de aportación de características alargadas, lo que incrementa el tiempo de concentración y por ende reduce el caudal de crecida, al realizar la inspección aguas arriba de la quebrada, se observa que la misma tiene taludes estables con vegetación de protección, sin señales de inestabilidad, es importante controlar en este sitio los límites superiores de quebrada (señalética o cerramiento), para evitar posibles taponamientos del ingreso así como también en la salida.

FIGURA No. 3: Cuenca de Aportación

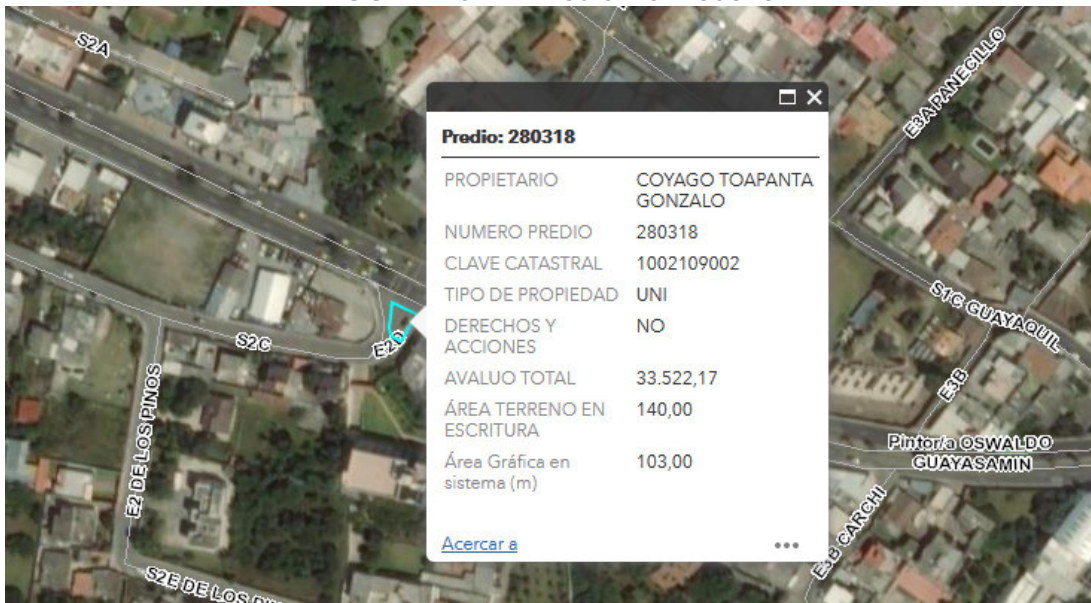
Según se observa en el Visor de Proyectos y Obras EPMMOP, Unidad de Información Geográfica, el predio No. 280318 propiedad del señor Coyago Toapanta Gonzalo, se encuentra afectado en su totalidad por la intersección de la calle Panecillo (S2C-E2D) y la Av. Oswaldo Guayasamín, como se indica en la siguiente figura.

FIGURA No. 1: “Predio No. 280318”

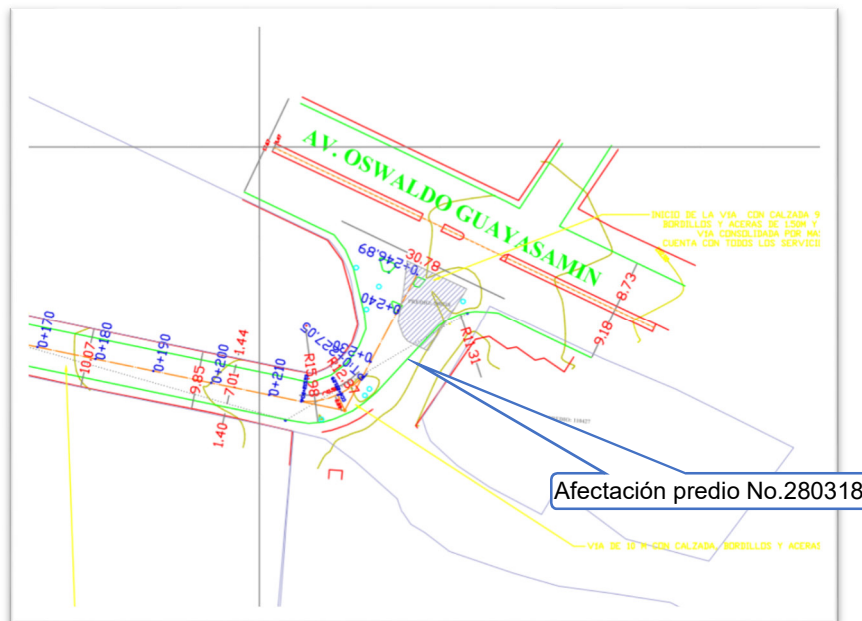
FIGURA No. 2: “Afectación predio No. 280318”
