INFORME TÉCNICO
 Calificación de Riesgo
 Fecha de inspecciones: 23/08/2022

1 UBICACIÓN E IDENTIFICACIÓN

Coordenadas WGS 84/UTM 17M	Administración Zonal	Parroquia	Nombre del barrio
779239 E; 9980234 S 2811 msnm	ELOY ALFARO	SOLANDA	ALVARO PEREZ IND
No. de Predio	Propietario (IRM)	Zonificación (IRM)	Uso de Suelo
318511*	CANDO CHIDA JOSE LINO	D5 (D304-80)	(RU3) Residencial Urbano 3 sd
318510*	GUAICO SARZOSA EUCLIDES EVANGELISTA	D5 (D304-80)	(RU3) Residencial Urbano 3 sd
318509*	RAMIREZ JACOME MARGARITA DEL CARMEN	D5 (D304-80)	(RU3) Residencial Urbano 3 sd
318508*	ORDONEZ MUNOZ LASTENIA PIEDAD	D5 (D304-80)	(RU3) Residencial Urbano 3 sd
318507*	VALLE ZURITA SEGUNDO BELISARIO	D5 (D304-80)	(RU3) Residencial Urbano 3 sd
318506*	VELA NOGALES VICTOR MANUEL	D5 (D304-80)	(RU3) Residencial Urbano 3 sd
318505*	PINZA JARAMILLO AMADA IRMA	D5 (D304-80)	(RU3) Residencial Urbano 3 sd
318966*	TAPIA PAREDES LUIS MARCELO	D5 (D304-80)	(RU3) Residencial Urbano 3 sd
318962**	GUALPA TONATO MANUEL ALFONSO	D5 (D304-80)	(RU3) Residencial Urbano 3 sd

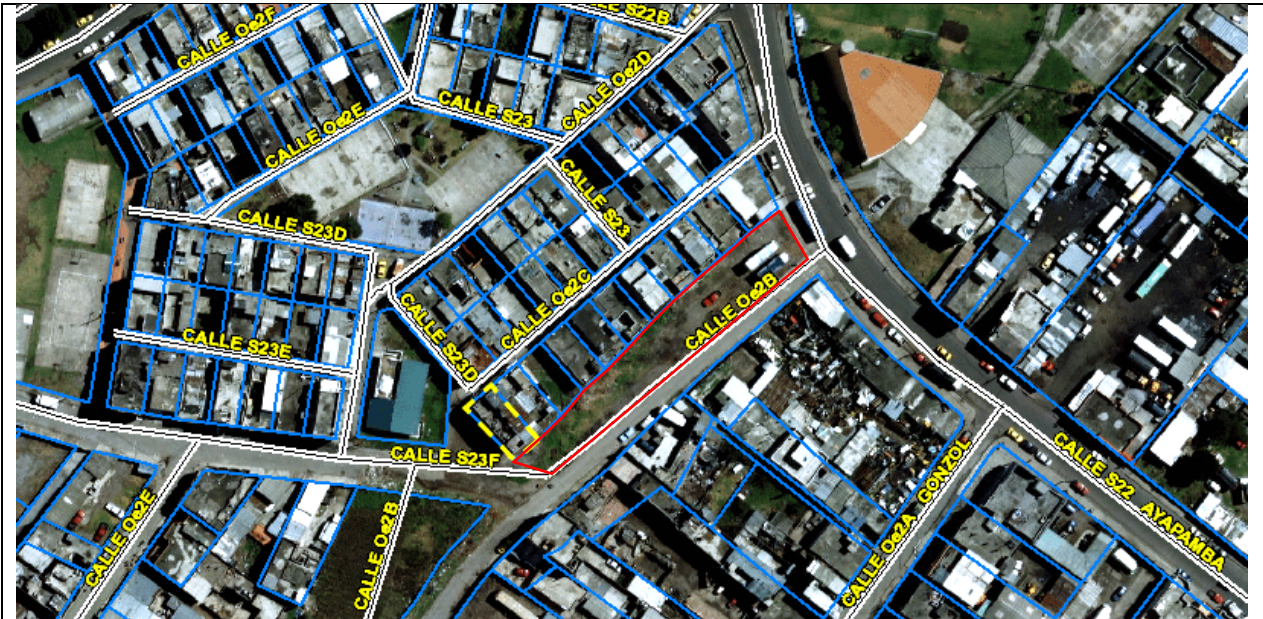
Foto 7.1.2. Ubicación del área de terreno donde se propone realizar un área recreativa o vía, ubicada dentro del área de quebrada rellena. Barrio Álvaro Pérez Independiente, sector Mercado Mayorista.

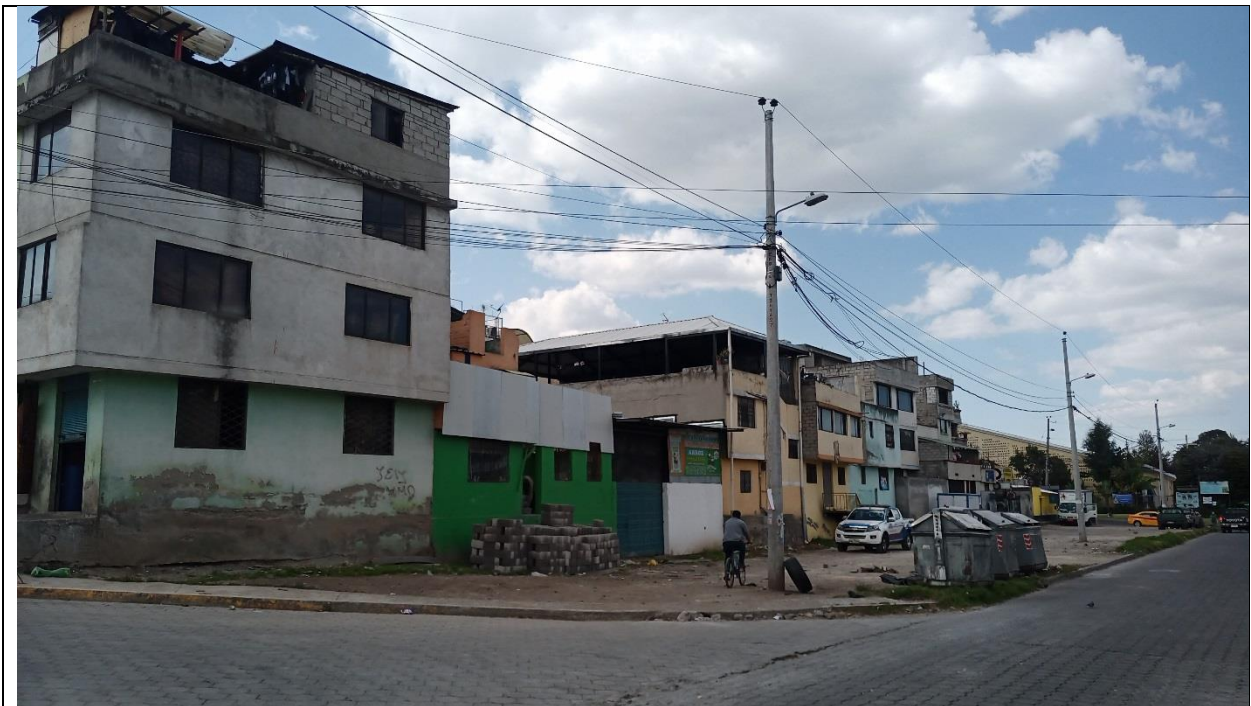
Foto 7.1.3. Vista posterior de los predios 318511, 318510, 318509, 318508, 318507, 318506, 318505, 318966, 318962, 318961, 318960, barrio Álvaro Pérez Independiente, sector Mercado Mayorista.

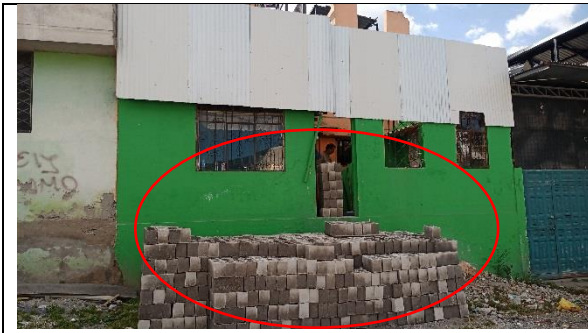
Foto 7.1.5. Predio 318510 con un aparentemente proceso constructivo.

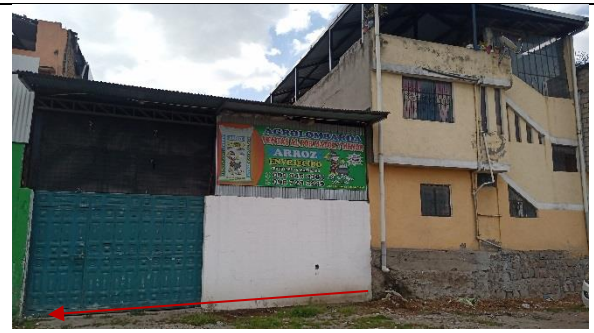
En los predios 318509 y 318506 se observó condiciones de un aparente asentamiento del suelo, esto es nivel de piso con una ligera caída y grietas aparentemente en el norte de columnas respectivamente.

Foto 7.1.6. Predio 318509 con aparente asentamiento del suelo.

- **Es importante que los propietarios colindantes con la quebrada rellena que tengan interés en realizar ampliaciones o aumentos en altura se efectúen ensayos geotécnicos a fin de conocer el tipo de material, nivel de compactación y la capacidad de carga admisible; esta información es importante para tomar las medidas preventivas oportunas ante la posibilidad de hundimientos o asentamientos de las edificaciones existentes en los predios.**

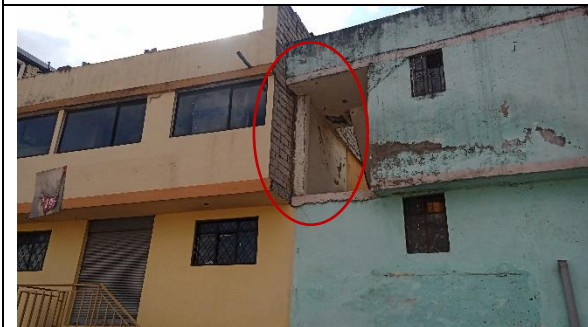
Foto 7.1.7. Predio 318506 con fisuras y grietas en columnas.

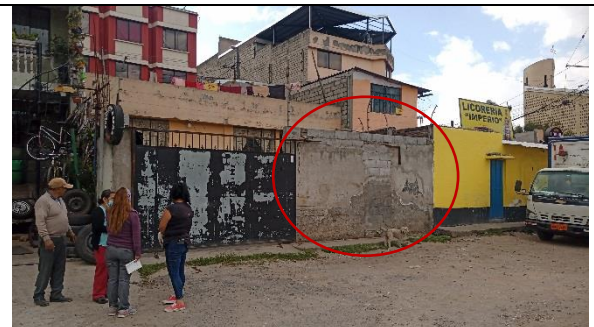
A la altura del predio Nro. 318961 se encuentra un pozo de revisión, por versión verbal de los moradores del sector, es un colector de EPMAPS que se encuentra a gran profundidad, se desconoce el estado y operatividad de la misma.

Foto 7.1.8 Predio 318961 con fisuras y grietas en cerramiento, aparentemente causadas por el choque de un tráiler.

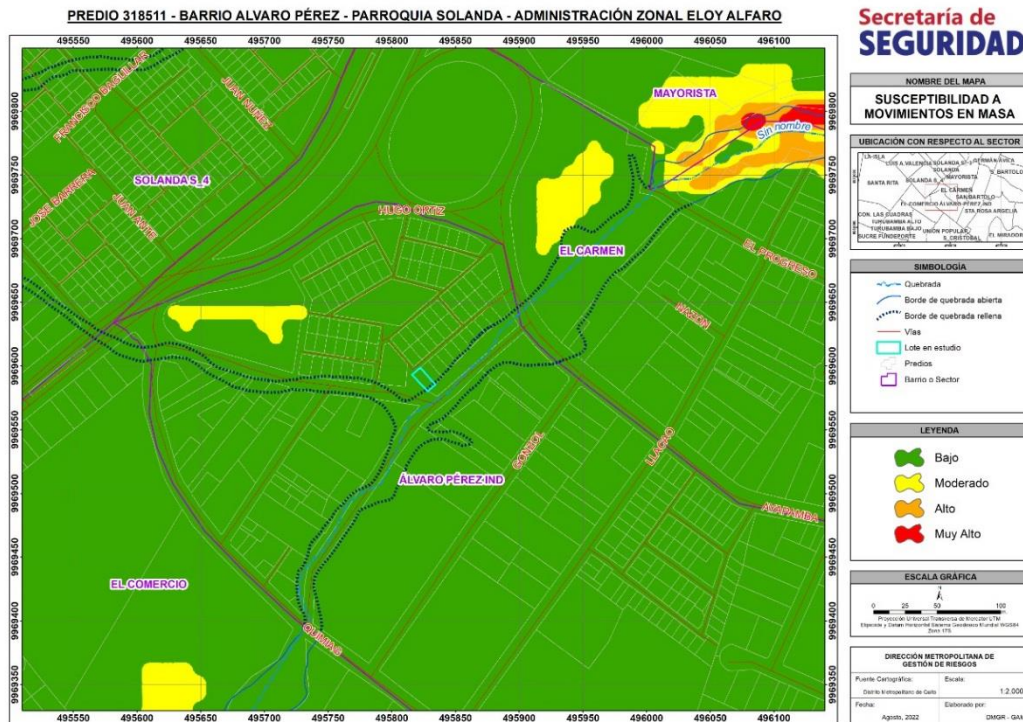
Mapa 8.4 Mapa de Susceptibilidad a Movimientos en Masa

- Cabe indicar que el mapa de Susceptibilidad por Movimientos en Masa, está representado en escala 1:25.000, por esta razón esta información se la debe considerar referencial. Por tal motivo, para el desarrollo de este informe se realiza la inspección correspondiente para determinar las condiciones puntuales del sitio, por ende, la información que se debe considerar es la información levantada en territorio y que consta en la calificación de la amenaza.
