# INFORME DE RIESGO DE LA DMGR

I-0039-EAH-AT-DMGR-2021

**INFORME TÉCNICO**  
**Evaluación de Riesgo: Solicitud UERB**

# INFORME DE TRAZADO Y REPLANTEO VIAL

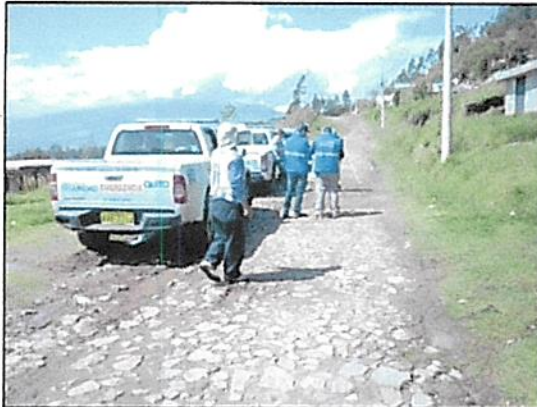
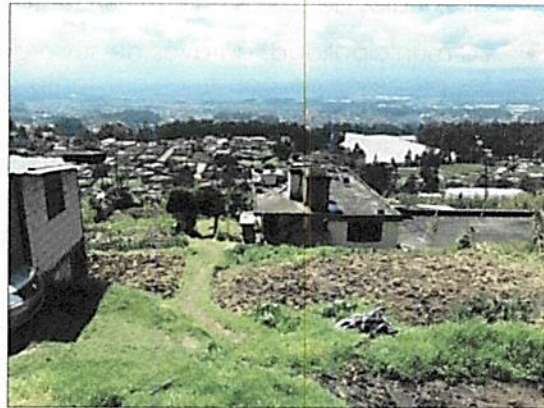
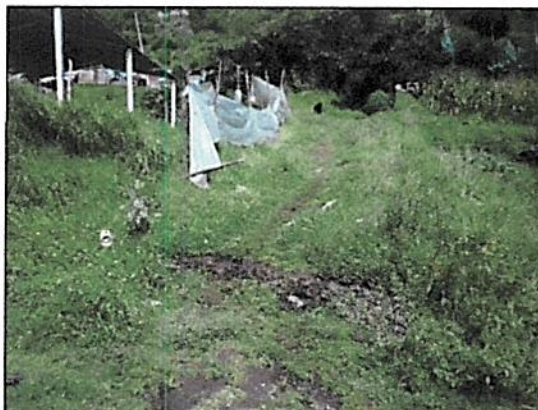
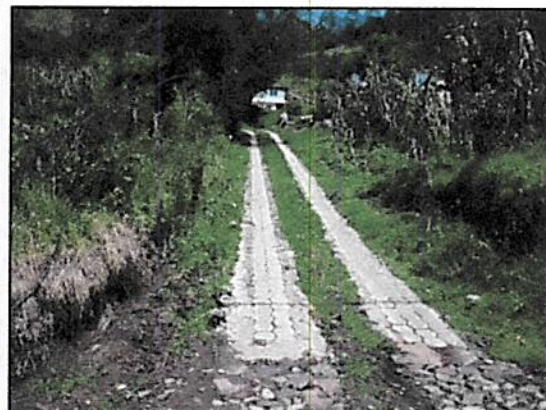
### 9.1 Vías y pasajes existentes en el AHHYC

Adicionalmente, todos los pasajes internos del barrio evaluado son de tierra afirmada y no cuenta con infraestructura adecuada para manejo de escorrentía pluvial (cunetas, sumideros, alcantarillado).

**Sistema Vial:** Las calles son de suelo natural afirmado, no consta con aceras, bordillos, ni sumideros, por lo que presenta una vulnerabilidad física alta ante fenómenos de erosión especialmente en temporada de lluvia.

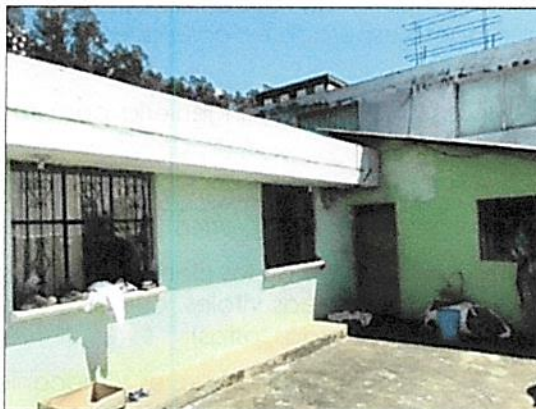
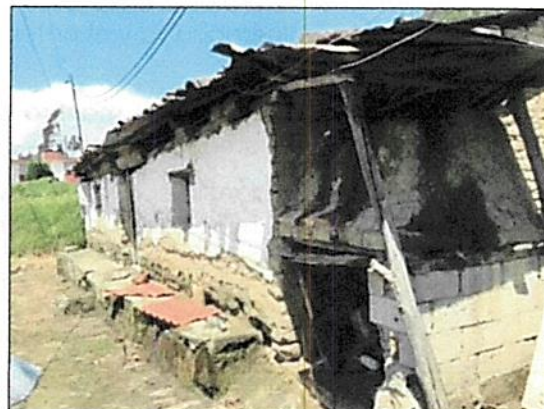
### 9.2 Materiales de las edificaciones construidas en el área de estudio

<p>armado, cubierta con correas metálicas y planchas de zinc/fibro cemento, mampostería de bloque fijado con mortero, algunos tienen presencia de humedad o áreas sin enlucidos.</p> <p>6. Edificaciones de dos plantas, conformadas con sistemas de pórticos metálicos, entrepiso con entramado metálico, cubierta con correas metálicas y planchas de zinc, mampostería de bloque fijado con mortero.</p>
--	---

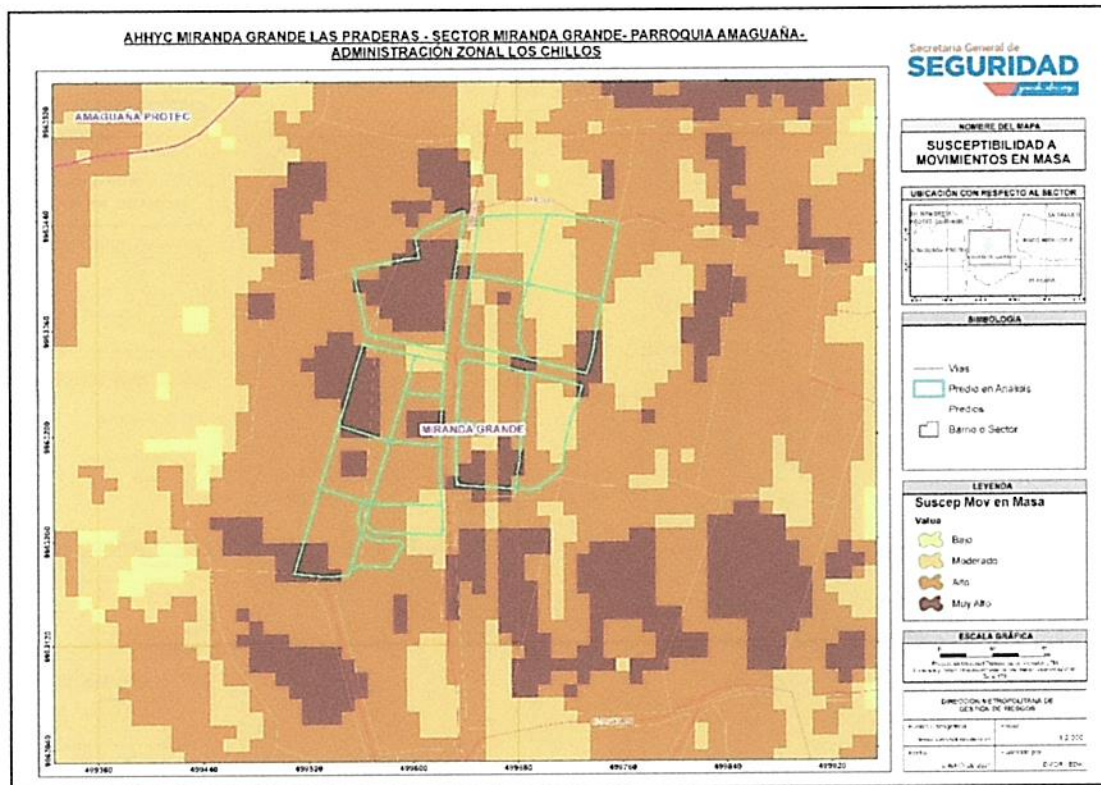
**10.2 Susceptibilidad a Movimientos en Masa.**

Por lo expuesto anteriormente y de las condiciones generales del terreno se considera que la **Amenaza por Movimientos en Masa es Moderada** en el AHHYC "Miranda Grande Las Praderas".

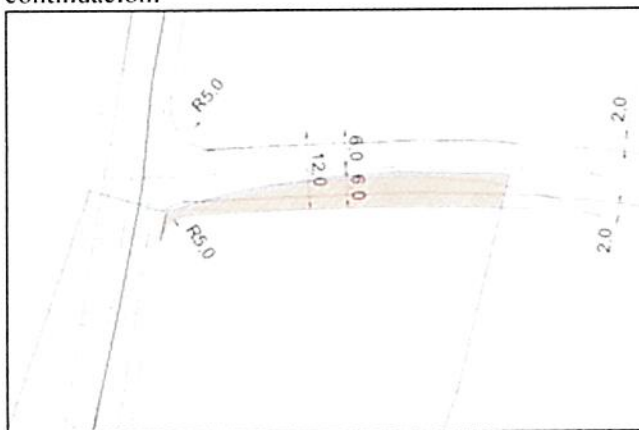
**CALLE SIN NOMBRE (NORTE):** Actualmente de 12.00m de ancho de vía total medido a 6.00m desde el eje a línea de fábrica, determinándose una afectación promedio de 1.70m a 5.20m, por todo el frente a esta vía (sentido Oeste-Este), como se indica a continuación:

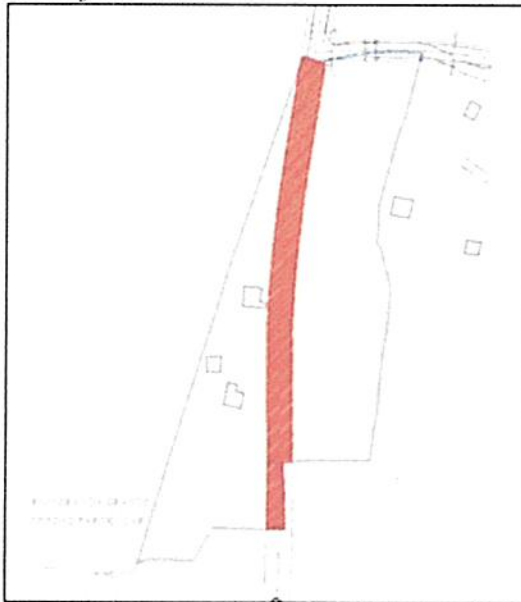
**CALLE PILATON:** Actualmente de 14.00m de ancho de vía total medido a 7.00m desde el eje a línea de fábrica, determinándose la siguiente afectación:  
**TRAMO 1:** Sentido Sur Norte, y en una longitud aproximada de 35.50m, tiene una afectación de 10.60m a 8.80m.

TRAMO 2: desde el punto anterior y en sentido Sur Norte, hasta el lindero Norte del inmueble, tiene una afectación total de 14.00m (ancho de la vía).

La línea de fábrica se medirá a 7.00m a cada lado de la vía, desde las varillas colocadas en el eje de la vía.

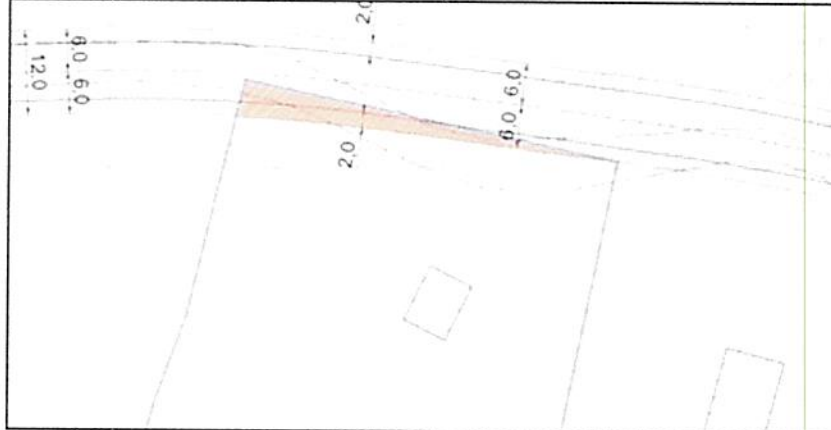
**CALLE SIN NOMBRE (NORTE):** Actualmente de 12.00m de ancho de vía total medido a 6.00m desde el eje a línea de fábrica, determinándose una afectación promedio de 5.20m a 0.00m de fondo por todo el frente a esta vía. La línea de fábrica se medirá a 6.00m de las varillas colocadas en el eje de la vía.
