INFORMES DE RIESGOS

Asunto: Alcance y criterio de Informe de Riesgos del AHHYC "Yaguachi Alto y por Nuestros Hijos"

INFORME TÉCNICO
Evaluación de Riesgo: Solicitud UERB
Fecha de Inspección: 04/05/2018

Coordenadas WGS 84/UTM 17S	Administración Zonal	Parroquia	Nombre del barrio
X: 774937; Y: 9974396 Z: 2904 msnm aprox.	MANUELA SAENZ	LA LIBERTAD	YAGUACHI ALTO Y POR NUESTROS HIJOS

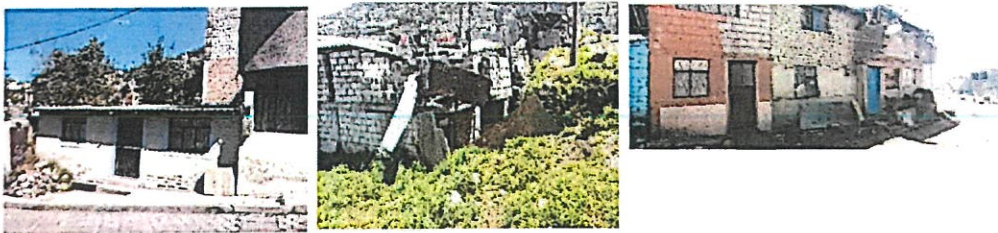
8.1.2 Materiales de las edificaciones construidas en el área en estudio.

- Por movimientos en masa: Considerando principalmente la exposición de las edificaciones ante movimientos en masa, además el sistema estructural, tipo de material de la mampostería, tipo de cubierta, número de pisos, año de construcción, estado de conservación de la edificación, se determina lo siguiente:

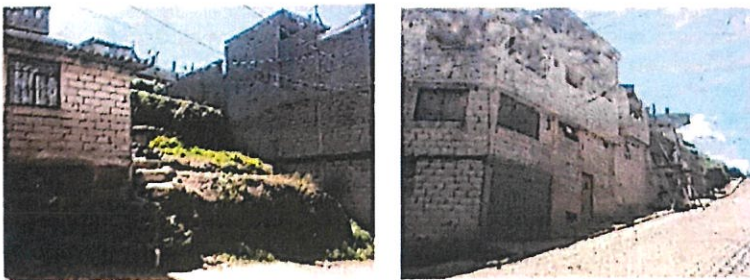
8.1.3 Servicios básicos en el sector existentes

Uso edificación (vivienda, comercio, industria, educación)	Vivienda.				
Existencia de servicios básicos (sí/no)	Energía eléctrica si	Agua potable si	Alcantarillado sanitario si	Alcantarillado Pluvial si	Telefonía fija si
Otro tipo de información física relevante

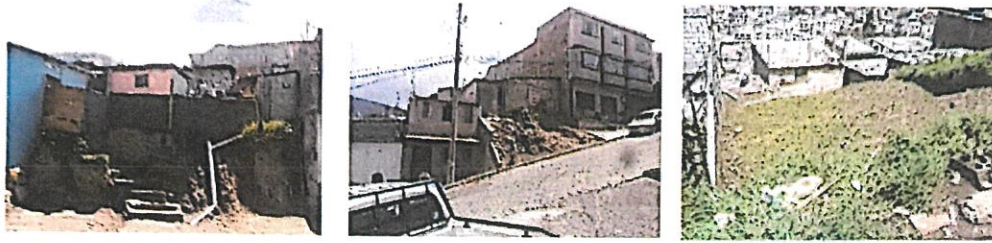
8.1.4 Pendiente del sector y uso del suelo (construcción y cortes del terreno)

Por otro lado, al tratarse de una ladera con pendientes moderadas y altas, algunos lotes fueron excavados para generar terrenos planos que sean aptos para construir viviendas de hasta 3 plantas, dando origen a taludes verticales de pocos metros de altura (2-4 metros) que en la mayoría de casos están desprotegidos de los efectos erosivos provocados por agentes climáticos (lluvia, viento), ni tampoco cuentan con sistemas de control de escorrentía pluvial (agua lluvia) en la cabecera de los taludes.

Con esta Información, se define que la **Amenaza por Movimientos en Masa es Moderada** para todo el AHHYC "Yaguachi Alto y por Nuestros Hijos" debido a la presencia de cortes del terreno y taludes desprotegidos, así como las pendientes en el asentamiento que producen acelerados procesos de erosión.

- Los propietarios/poseedores de los lotes que fueron excavados y dejaron taludes expuestos y desprotegidos ante los efectos erosivos que causa la intemperie (precipitaciones, viento), deben contratar a un especialista geotécnico para que realice los estudios técnicos necesarios, como lo establece la Norma Ecuatoriana de Construcción vigente y su respectiva Guía Práctica (NEC-SE-GC), y determine las alternativas de mitigación del riesgo adecuadas según las características topográficas, geológicas, hidrogeológicas y mecánicas del suelo que conforma los taludes. Los estudios técnicos y diseños de las alternativas de mitigación seleccionadas no deberán ser considerados como requisitos durante la etapa de regularización del asentamiento humano evaluado.

- Los propietarios/poseedores de los lotes de "Yaguachi Alto y por Nuestros Hijos" no deben realizar excavaciones en el terreno (desbanques de tierra) hasta que culmine el proceso de regularización y se establezca su normativa de edificabilidad específica.

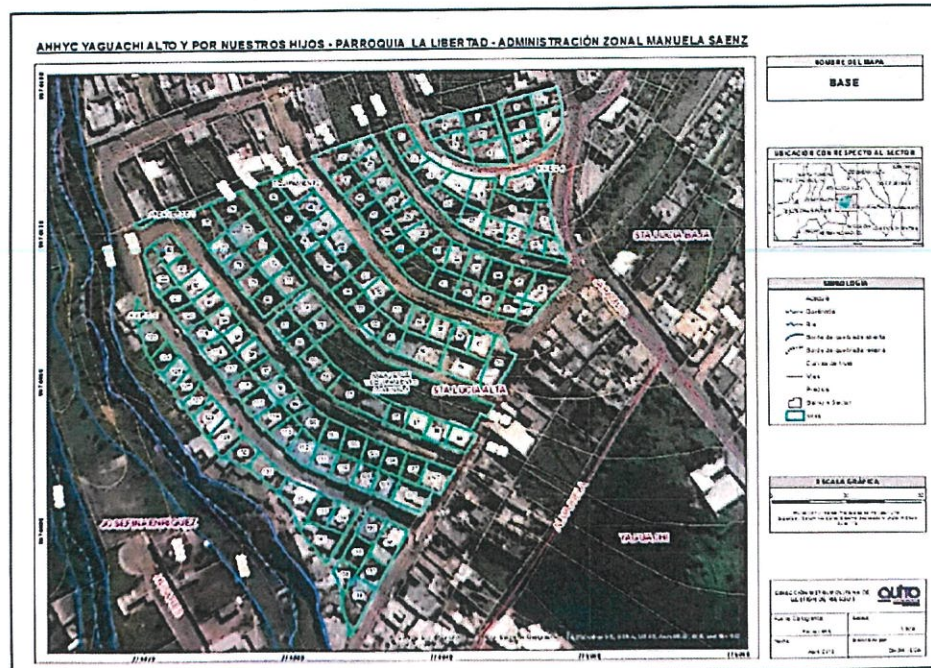
9.1.2 Susceptibilidad a Movimientos en Masa

Respecto a las unidades geológicas que conforman el subsuelo, se presume que el núcleo de esta ladera corresponde a depósitos volcánicos muy antiguos de erupciones pasadas del volcán Ruco Pichincha (flujos de lava, lahares, coluviales, cenizas), con espesores de varias decenas de metros lo cual confiere el relieve particular a esa geoforma: superficialmente todo el edificio volcánico está cubierto por la Formación Cangahua que consiste de tobas volcánicas (depósitos de cenizas volcánicas consolidadas) intercaladas con mantos de lapilli de pómez y paleosuelos que en zonas altas suelen presentar materia orgánica. Adicionalmente, se han realizado estudios geotécnicos de estabilidad de laderas efectuados en barrios ubicados sobre laderas de características físicas similares a "Yaguachi Alto y por Nuestros Hijos" (i.e. Atucucho) se han obtenido resultados de factores de seguridad relativamente altos, razón por la cual la susceptibilidad por movimientos en masa ha sido definida como baja a moderada.

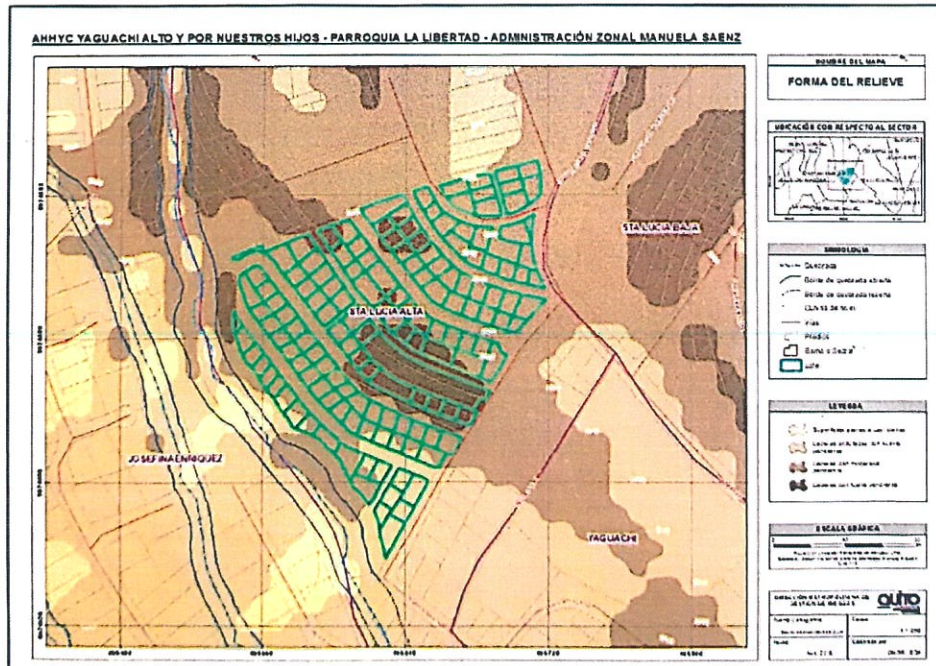
9.1.4 Pendientes

Geológicamente, el AHHYC "Yaguachi Alto y por Nuestros Hijos" de la Parroquia La Libertad, se ubica en las laderas orientales del Complejo Volcánico Pichincha, dentro de relieve de núcleo volcánico, la pendiente general del terreno tiene una inclinación aproximada de 15° (30%).
