**Asunto:** Respuesta a solicitud de informe de riesgos  
Ref. Oficio No. UERB-0149-2018

**INFORME TÉCNICO**  
Evaluación de Riesgo: Solicitud UERB  
Fecha de actualización: 03/07/2018

Coordenadas WGS 84/UTM 17S	Administración Zonal	Parroquia	Nombre del barrio
X: 782374; Y: 9993412 Z: 2538 msnm aprox.	LA DELICIA	POMASQUI	SAN JOSÉ

**INFORME TÉCNICO**  
 Evaluación de Riesgo: Solicitud UERB  
 Fecha de Inspección: 19/11/2015

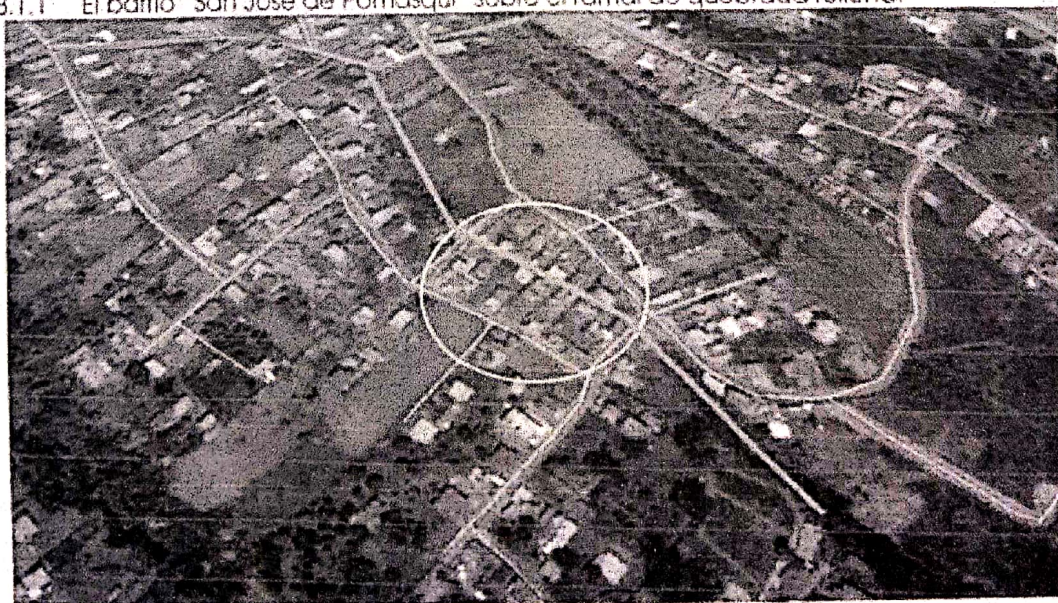
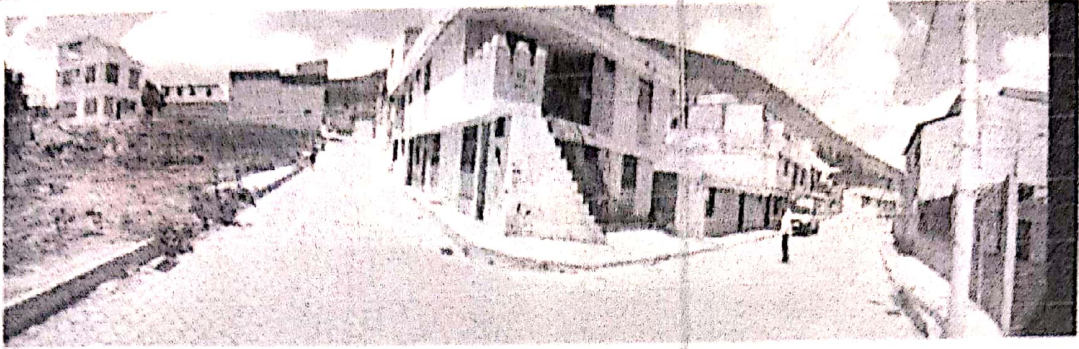
8.1.1 El barrio "San José de Pomasqui" sobre el ramal de quebrada rellena.

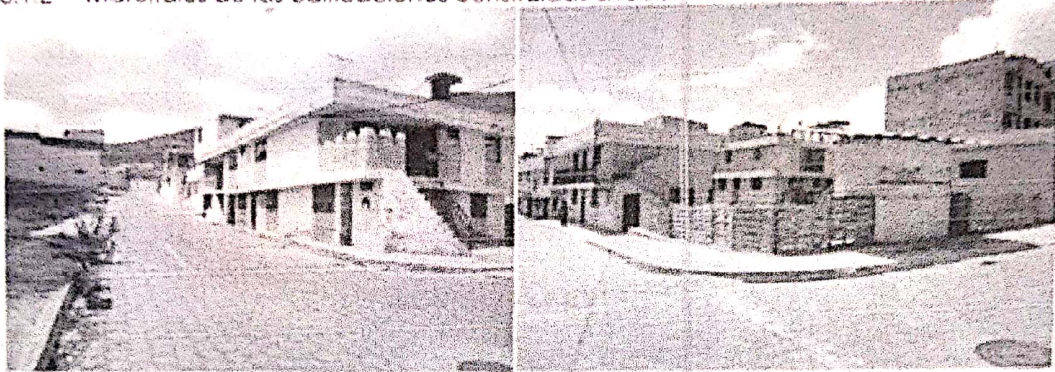
8.1.2 Materiales de las edificaciones construidas alrededor del área en estudio

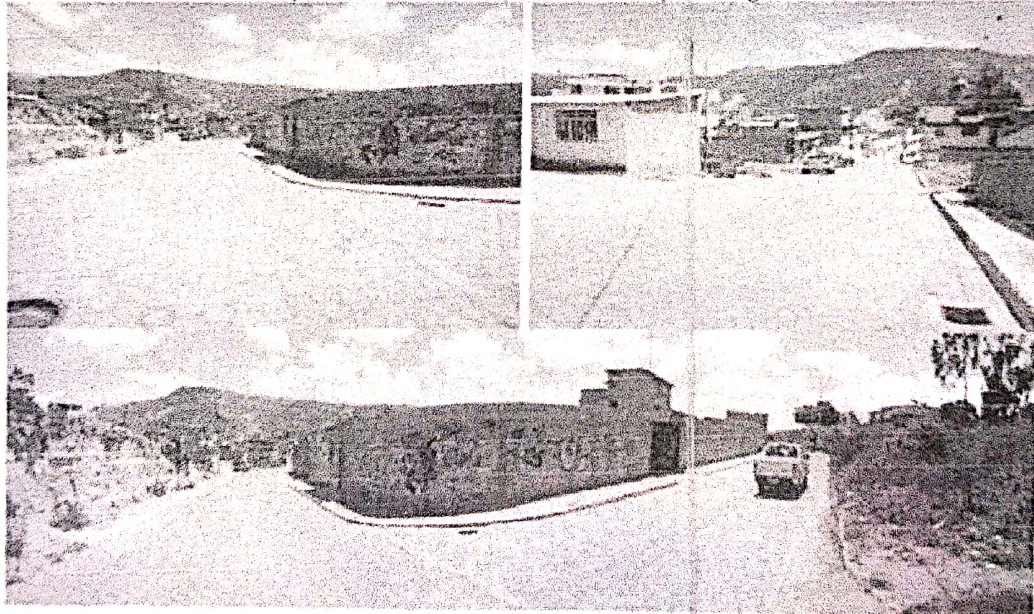
8.1.3 Corte de terreno y servicios básicos para el manejo de agua de escorrentía

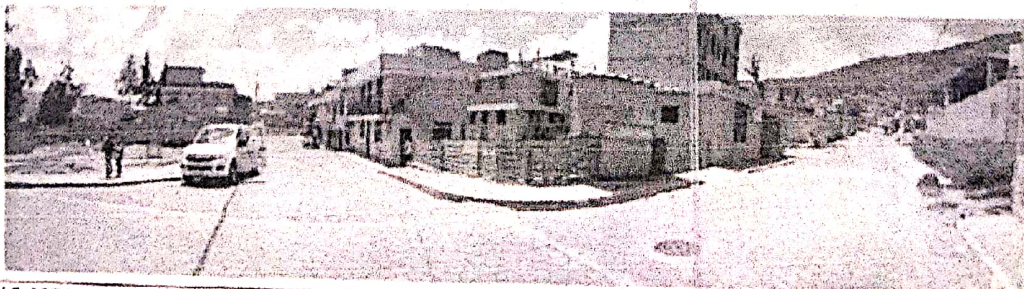
8.1.4 Pendiente del sector y uso del suelo (agricultura)
