INFORME TÉCNICO
Evaluación de Riesgo: Solicitud UERB
Fecha de actualización: 03/07/2018

Coordenadas WGS 84/UTM 17S	Administración Zonal	Parroquia	Nombre del barrio
X: 782374; Y: 9993412 Z: 2538 msnm aprox.	LA DELICIA	POMASQUI	SAN JOSÉ

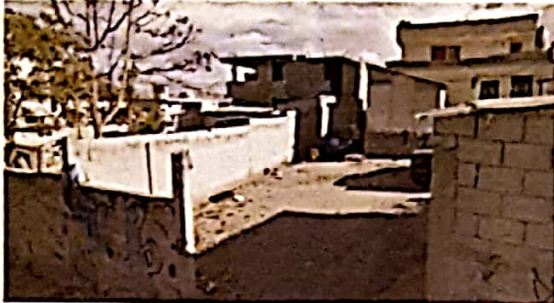
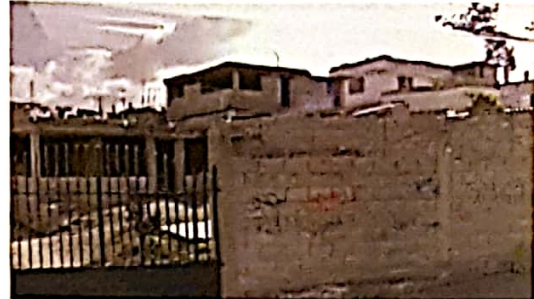
8.1.2 Materiales de las edificaciones construidas alrededor del area en estudio

Ítem	Descripción
Área	32 lotes, pertenecientes al barrio con un área total de 7.088,45 m ²
PUOS	Según el Plan de Uso y Ocupación del Suelo del año 2018, el área de Uso Vigente es de tipo Agrícola Residencial en su totalidad.
Relieve	El área evaluada está ubicada entre las cotas 2540 m.s.n.m. y los 2530 m.s.n.m., con una diferencia altitudinal de 10 metros. El terreno presenta tres tipos de pendientes, Superficie plana a casi plana 5 a 12%, Ladera ondulada con suave pendiente en un 40%, con una inclinación que va desde los 2 a 12% o de 2,5 a 5,4 grados en su superficie y el resto del terreno posee una ladera con moderada pendiente, con una inclinación que va desde los 12 a 25% o de 6 a 15 grados.
Número de Edificaciones	28 edificaciones, representando una consolidación del 87,5%.
Tipos edificación : Casa/edificio de departamentos/Med iagua (Construcción Informal)/Otro (especificar)	Al tratarse de una inspección visual, no se realizó ninguna prueba de tipo exploratorio, ni de remoción de materiales, sino de la evaluación de las edificaciones observadas exteriormente a los elementos estructurales y no estructurales, así como de los materiales de construcción. Las tipologías de las edificaciones existentes en el área de análisis son las siguientes: 1. Edificaciones de una planta, conformadas con sistemas de pórticos (vigas, columnas) de hormigón armado, losa de hormigón armado, mampostería de bloque fijado con mortero (arena, cemento, agua). 2. Edificaciones de dos plantas, formadas con sistemas de pórticos (vigas, columnas) de hormigón armado, losas de hormigón armado, mampostería de bloque fijado con mortero. 3. Edificaciones de tres plantas, constituyéndose informalmente formadas con sistemas de pórticos (vigas, columnas) de hormigón armado, losas de hormigón armado, mampostería de bloque fijado con mortero y cubierta metálica. Además se visualizó que las edificaciones no disponen de un estudio de suelos, diseño arquitectónico, diseño estructural, además son construidas sin supervisión técnica por lo que presentan varias patologías estructurales.

- Posterior a la regularización del AHHYC "San José", las edificaciones en proceso de construcción, aumento en planta o elevación y demás edificaciones dentro del área en análisis, que no dispongan de un diseño estructural o algún tipo de asesoría técnica, los propietarios deberán contratar a un especialista (Ingeniero/a Civil), para que realice evaluaciones estructurales de las viviendas y proponga alternativas de reparación y/o reforzamiento estructural en caso de ameritarlo.

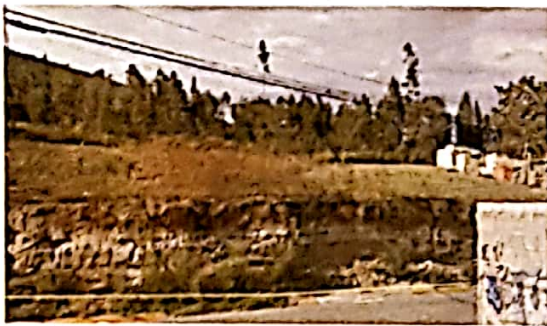
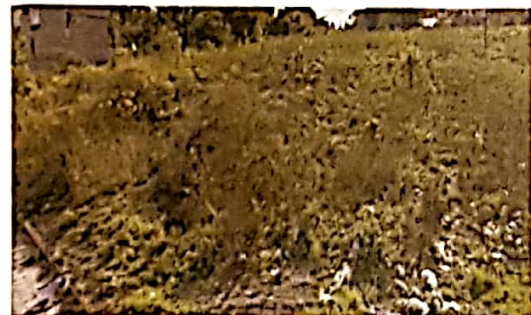
Debido a las pendientes de la ladera donde se ubica el AHHYC "San José", existen excavaciones o cortes del terreno que han generado taludes en el asentamiento tanto para la construcción de viviendas y para la apertura de vías.

Sistema Vial: La red vial que conduce al espacio en estudio es regular y la entrada es adoquinada, no cuenta con cunetas de conducción que permitan la adecuada evacuación del agua superficial de escorrentía. Por lo antes expuesto se determina la **Vulnerabilidad Media**

Corte de terreno y servicios basicos para el manejo de agua de escorrentia

- Los propietarios/poseedores de los lotes de "San José" no deben realizar excavaciones en el terreno (desbanques de tierra) hasta que culmine el proceso de regularización y se establezca su normativa de edificabilidad específica.
- Los propietarios de los lotes 1, 3, 7, 14, 19, 20, 27, 29 y 31 no deben edificar sobre la zona de relleno de quebrada, y posterior a la regularización, de hacerlo deben contar con los respectivos estudios de suelo y cimentación para la implementación de edificaciones.

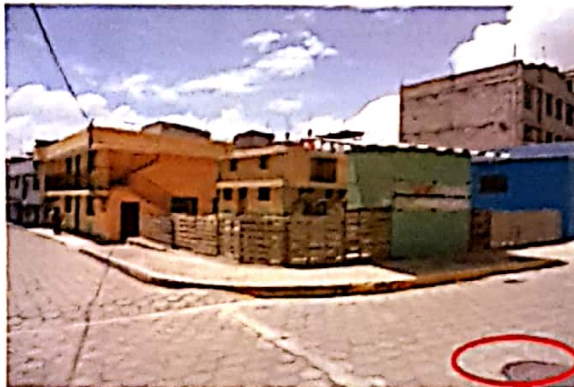
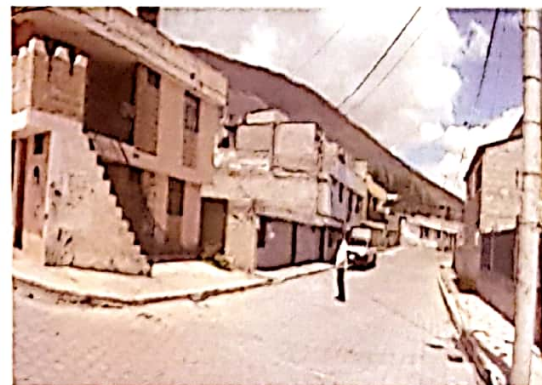
8.1.3 Servicios básicos en el sector existentes.

Existencia de servicios básicos (si/no)	Energía eléctrica	Agua potable	Alcantarillado sanitario	Alcantarillado Pluvial	Telefonía fija
	SI	SI	SI	SI	SI
Otro tipo de información física relevante	Existe infraestructura para el manejo de aguas servidas y de escorrentía. A su vez cuenta con bordillos y alcantarillado. Poseen líneas vitales como son agua potable y energía eléctrica.

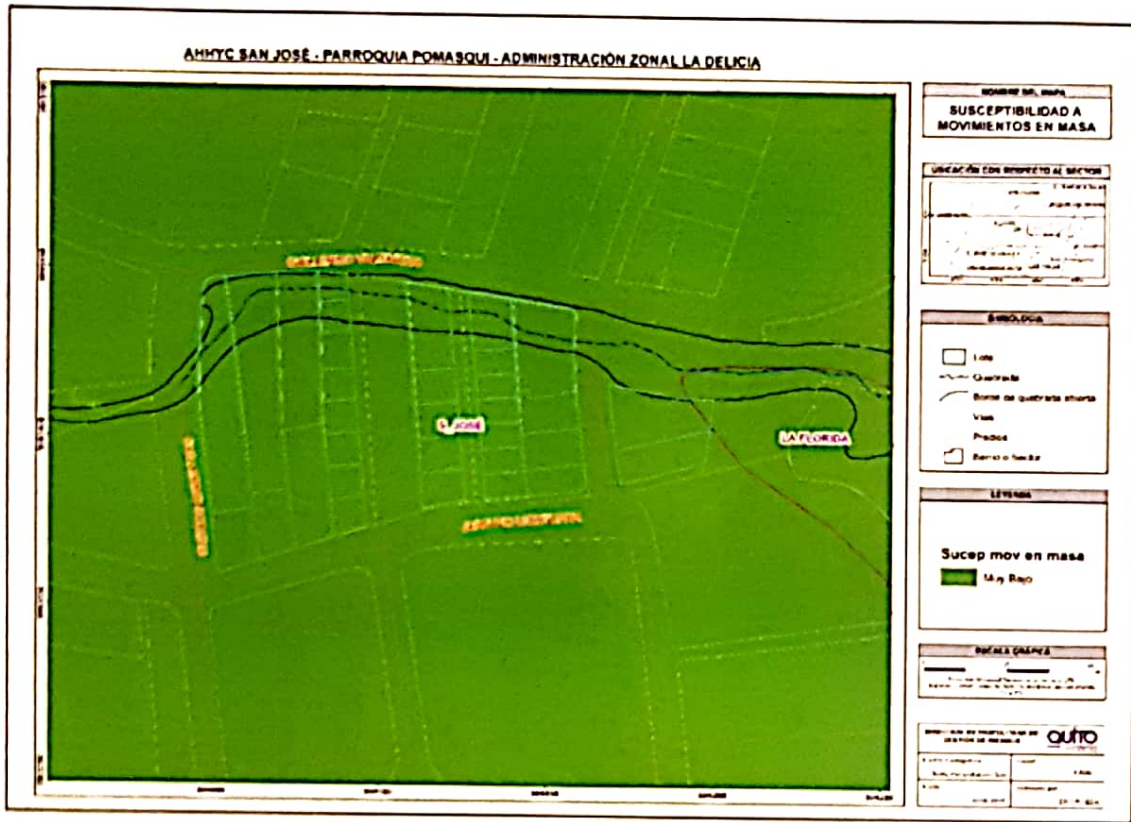
9.1.2 Susceptibilidad a Movimientos en Masa.

Según la información descrita, se considera que la Amenaza por Movimientos en Masa de tipo Deslizamiento es Moderado en el AHHYC "San José" de la Parroquia Pomasqui, sin embargo al haberse reconocido una quebrada rellena que atraviesa el asentamiento se debe considerar la amenaza por subsidencia para lo cual se tiene un **Nivel de Amenaza Muy Alta por Subsidencia**.

Para Movimientos en Masa: de manera general, se considera que el asentamiento humano "San José" de la parroquia Pomasqui presenta condiciones locales de exposición moderada ante deslizamientos, sin embargo los lotes 1, 3, 7, 14, 19, 20, 27, 29 y 31 se encuentran **altamente expuesto** a procesos de subsidencia.
