ANEXO 6

INFORMES DE RIESGOS

Asunto: Informe Técnico de Riesgos del Asentamiento Humano de Hecho y Consolidado Lote A 3-6 "El Bosque" de la Hacienda Tajamar

INFORME TÉCNICO
Evaluación de Riesgo: Solicitud UERB

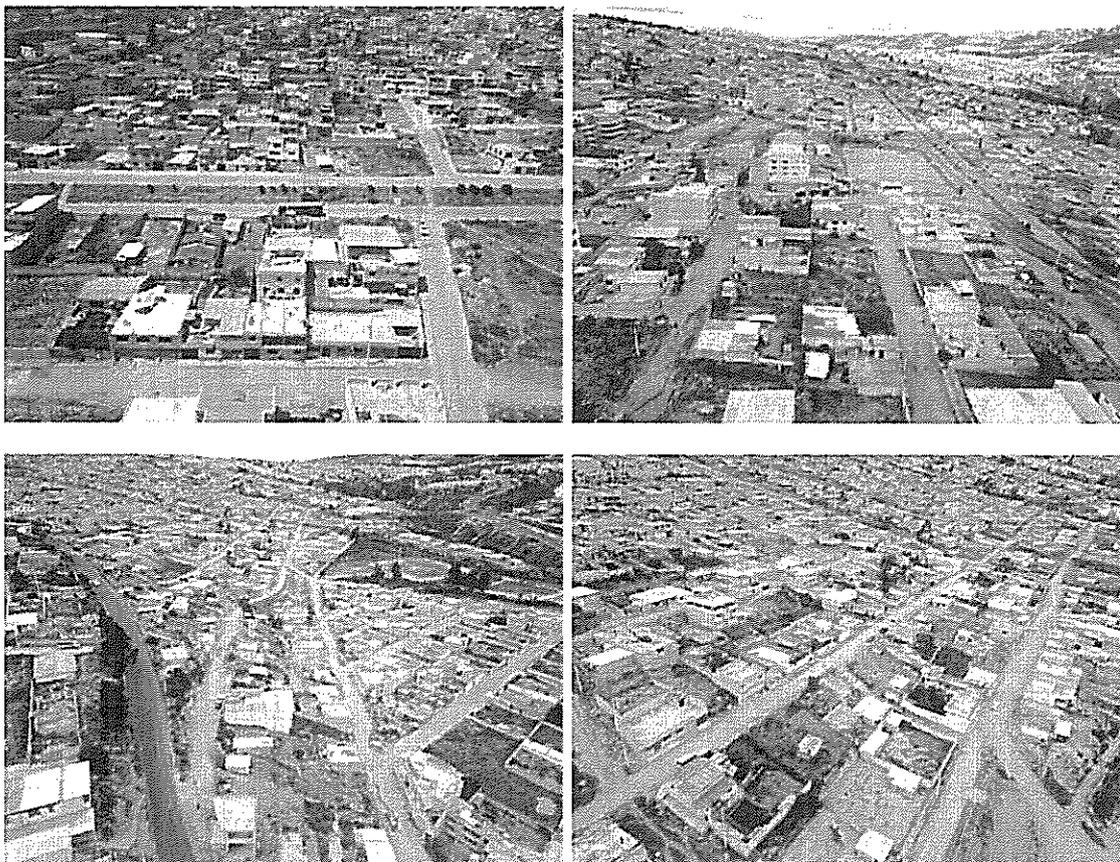
9.1.1 Vías y pasajes existentes en el AHHC "Lote A 3-6 "El Bosque" de la Hacienda Tajamar":

Sistema Vial: En el AHHYC las calles son de suelo natural afirmado que no cuentan con cunetas, ni sumideros y tampoco bordillos; además, existen calles de pavimento flexible (asfalto) con veredas y bordillos, así también respecto al sistema vial se identificó que de acuerdo a la cartografía varias calles estarían sobre quebradas rellenas; por lo citado se determina una vulnerabilidad física alta ante fenómenos de erosión especialmente en temporada de lluvia.

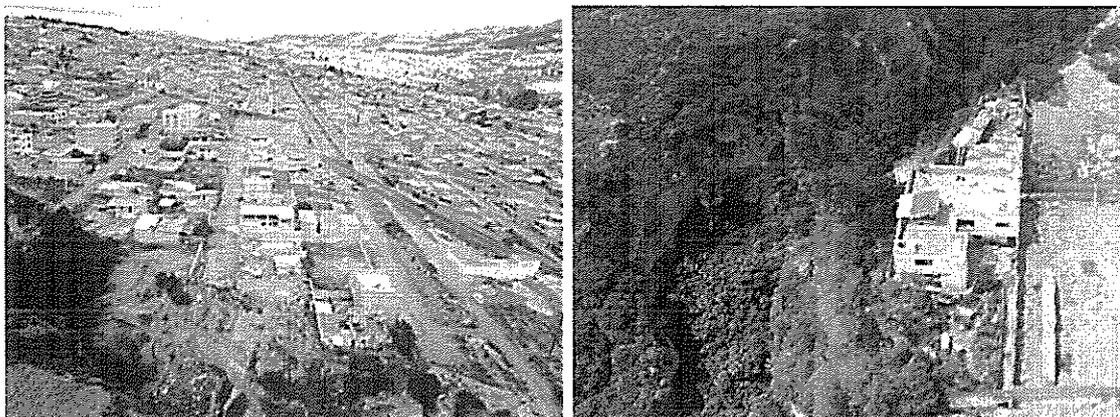
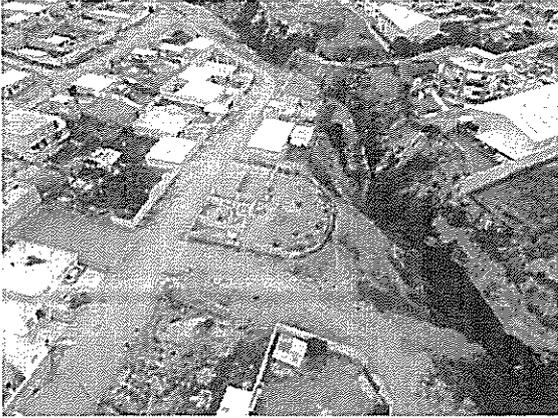
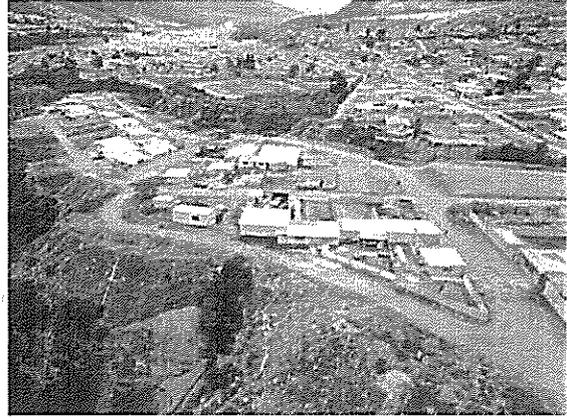
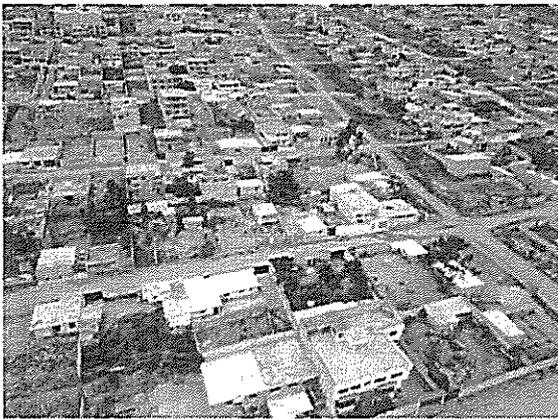
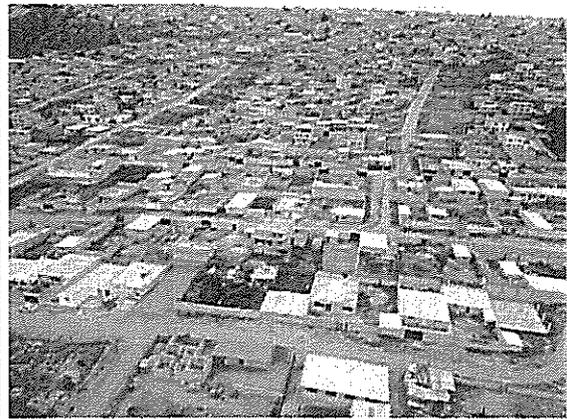
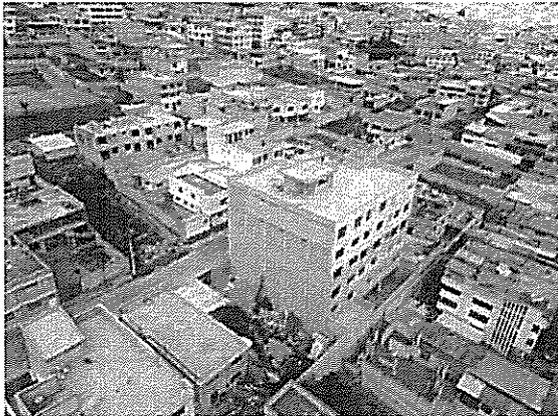
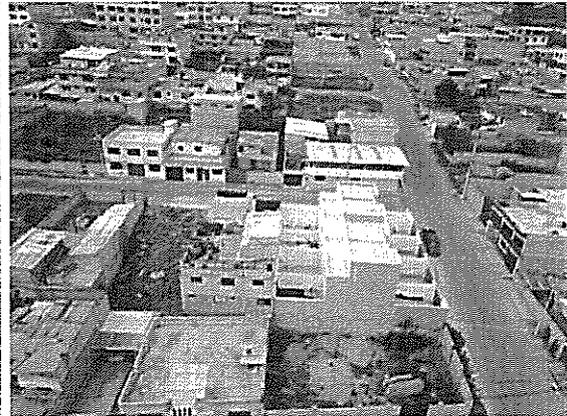
9.1.2 Materiales de las edificaciones construidas en el área de estudio:

- Por eventos sísmicos: analizando las patologías estructurales, irregularidades en planta y elevación, sistema estructural de las edificaciones, tipo de mampostería, tipo de cubierta, sistemas de entrepisos, número de pisos, año de construcción, estado de conservación de la edificación, el suelo sobre el cual está cimentada la estructura; se estableció para las edificaciones indicadas en el ítem Tipo de Edificaciones de la Sección 2, corresponde a una vulnerabilidad física como se detalla a continuación:

Las edificaciones que corresponden a las tipologías constructivas 2, 3, 4, 5, 6, 7, 9, 10, 12 muestran una vulnerabilidad física moderada; y, para las tipologías constructivas 1, 8, 11, 13 una vulnerabilidad física alta.

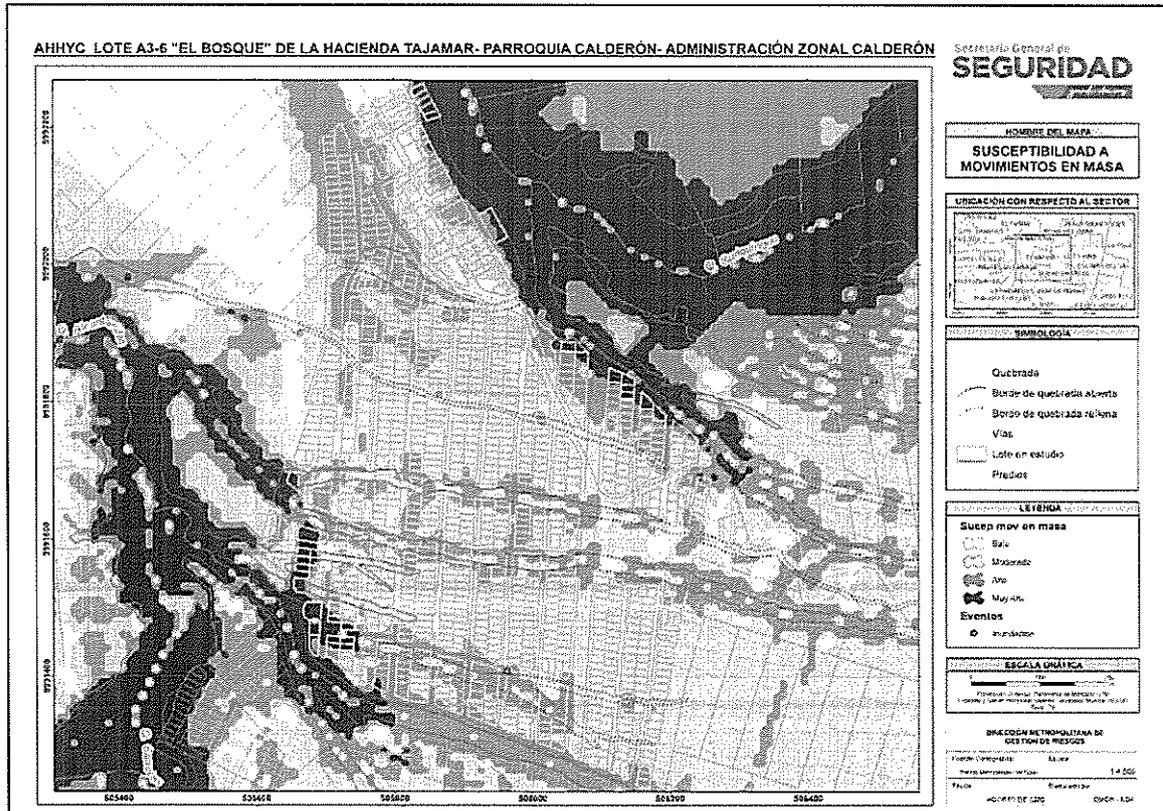
10.2 Susceptibilidad a Movimientos en Masa

Según la información descrita, en general se considera que la susceptibilidad por Movimientos en Masa es Moderada, sin embargo en las zonas próximas a las quebradas que circundan o atraviesan el asentamiento se tienen niveles de susceptibilidad Muy Altos.

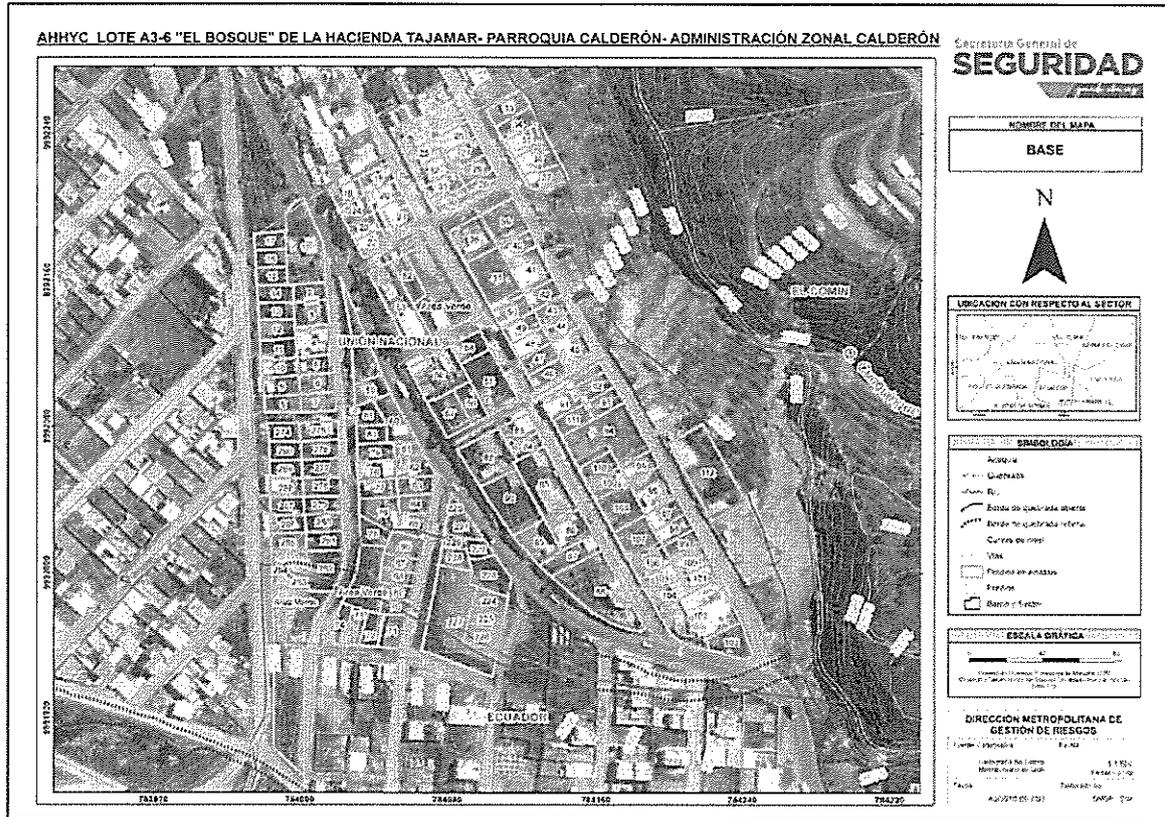
10.5 Ubicación del Bloque 1.

BLOQUE 1													
1	11	21	31	41	51	61	71	81	91	101	111	228	282
2	12	22	32	42	52	62	72	82	92	102	112	229	283
3	13	23	33	43	53	63	73	83	93	103	220	274	284
4	14	24	34	44	54	64	74	84	94	104	221	275	285
5	15	25	35	45	55	65	75	85	95	105	222	276	286
6	16	26	36	46	56	66	76	86	96	106	223	277	287
7	17	27	37	47	57	67	77	87	97	107	224	278	288
8	18	28	38	48	58	68	78	88	98	108	225	279	289
9	19	29	39	49	59	69	79	89	99	109	226	280	290
10	20	30	40	50	60	70	80	90	100	110	227	281

- Se recomienda que los poseionarios de los lotes calificados en Riesgo Alto Mitigable del Bloque 1 (lotes 18, 22, 23, 24, 53, 57, 58, 82, 87, 88, 89, 90) realicen las obras de estabilización de los cortes de terreno ubicados hacia la calle Eloy Alfaro Delgado.

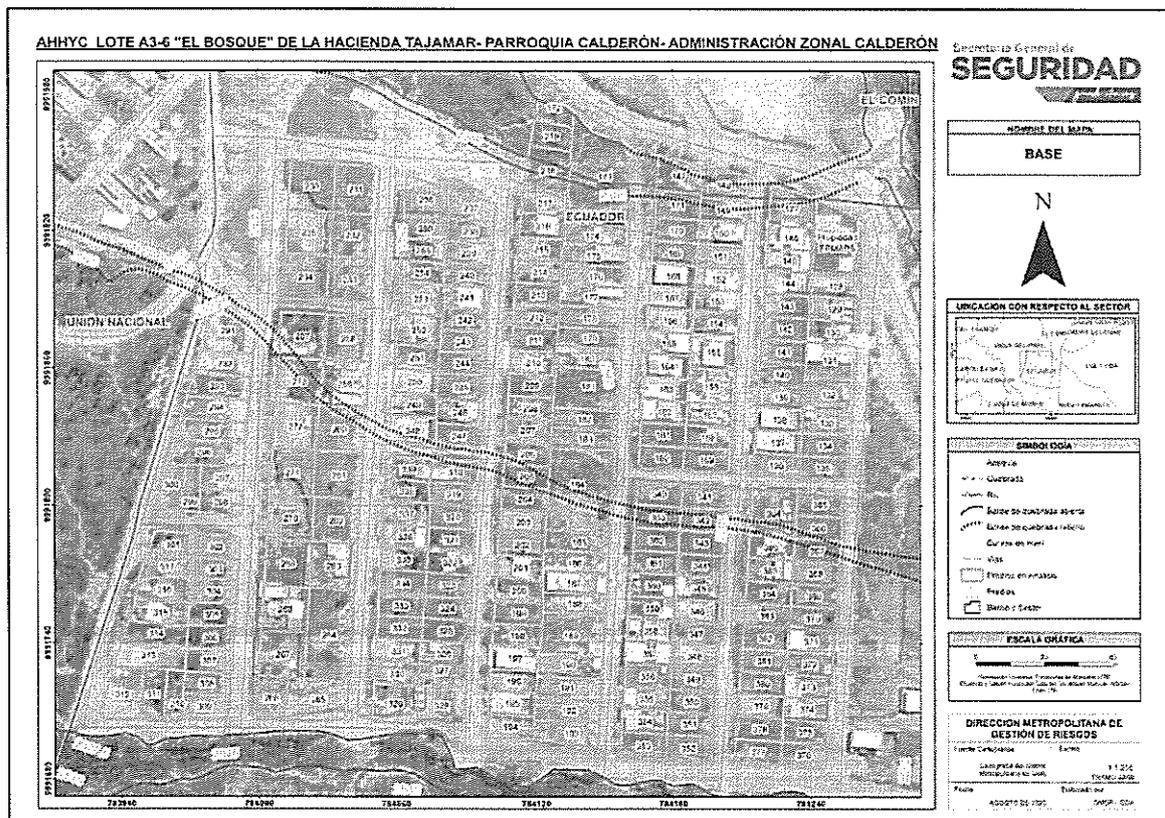
10.6 Ubicación del Bloque 2.

127	147	167	187	207	237	257	294	314	334	354	374
128	148	168	188	208	238	258	295	315	335	355	375
129	149	169	189	209	239	259	296	316	336	356	376
130	150	170	190	210	240	260	297	317	337	357	377
131	151	171	191	211	241	261	298	318	338	358	378
132	152	172	192	212	242	262	299	319	339	359	379
133	153	173	193	213	243	263	300	320	340	360	380
134	154	174	194	214	244	264	301	321	341	361	381
135	155	175	195	215	245	265	302	322	342	362	382
136	156	176	196	216	246	266	303	323	343	363	383
137	157	177	197	217	247	267	304	324	344	364	384
138	158	178	198	218	248	268	305	325	345	365	385
139	159	179	199	219	249	269	306	326	346	366	386
140	160	180	200	230	250	270	307	327	347	367	
141	161	181	201	231	251	271	308	328	348	368	
142	162	182	202	232	252	272	309	329	349	369	
143	163	183	203	233	253	273	310	330	350	370	
144	164	184	204	234	254	291	311	331	351	371	
145	165	185	205	235	255	292	312	332	352	372	
146	166	186	206	236	256	293	313	333	353	373

- Se recomienda que los poseionarios de los lotes calificados en Riesgo Alto Mitigable de los Bloques 2, 3, 4, 5 y 6 (lotes 328, 329, 433, 462, 465, 482, 564, 574, 585, 597, 607, 608, 616, 618, 621, 624, 634, 636, 646, 676, 681, 683, 691, 705, 714, 742 y 879) no realicen construcciones dentro de la franja de protección, tanto de las quebradas abiertas como rellenas.

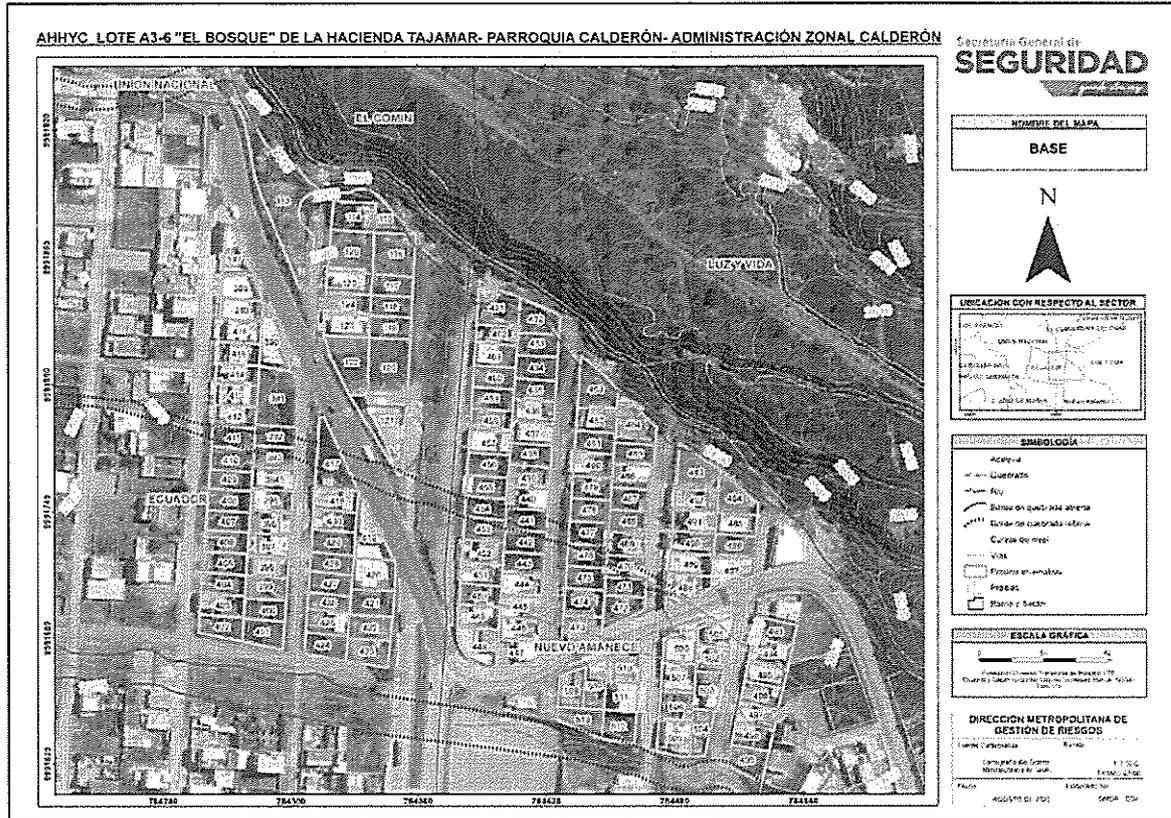
10.7 Ubicación del Bloque 3.

BLOQUE 3											
113	125	397	409	421	433	445	457	469	481	493	505
114	126	398	410	422	434	446	458	470	482	494	506
115	387	399	411	423	435	447	459	471	483	495	507
116	388	400	412	424	436	448	460	472	484	496	508
117	389	401	413	425	437	449	461	473	485	497	509
118	390	402	414	426	438	450	462	474	486	498	510
119	391	403	415	427	439	451	463	475	487	499	511
120	392	404	416	428	440	452	464	476	488	500	512
121	393	405	417	429	441	453	465	477	489	501	513
122	394	406	418	430	442	454	466	478	490	502	
123	395	407	419	431	443	455	467	479	491	503	
124	396	408	420	432	444	456	468	480	492	504

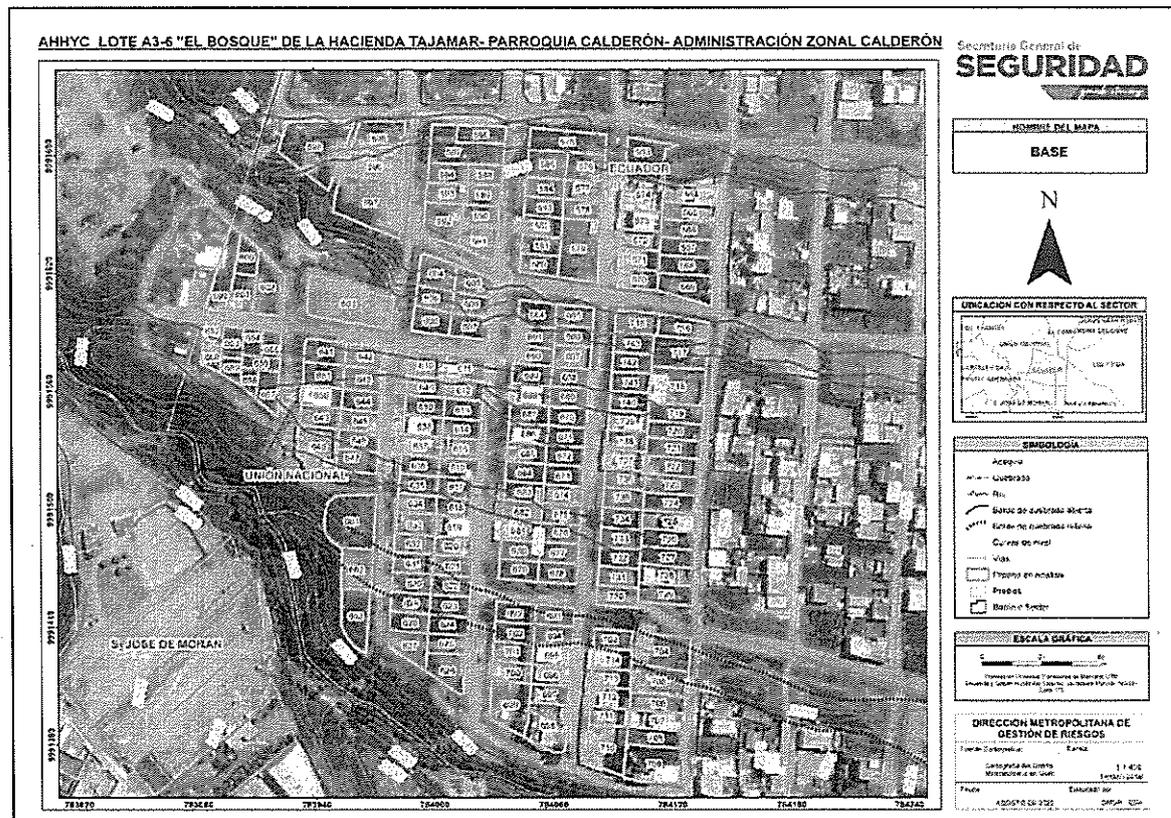
10.8 Ubicación del Bloque 4.

BLOQUE 4												
563	578	593	608	623	638	652	667	682	697	712	727	742
564	579	594	609	624	639	653	668	683	698	713	728	743
565	580	595	610	625	640	654	669	684	699	714	729	
566	581	596	611	626	641	655	670	685	700	715	730	
567	582	597	612	627	642	656	671	686	701	716	731	
568	583	598	613	628	643	657	672	687	702	717	732	
569	584	599	614	629	644	658	673	688	703	718	733

570	585	600	615	630	645	659	674	689	704	719	734
571	586	601	616	631	646	660	675	690	705	720	735
572	587	602	617	632	647	661	676	691	706	721	736
573	588	603	618	633	648	662	677	692	707	722	737
574	589	604	619	634	649	663	678	693	708	723	738
575	590	605	620	635	650	664	679	694	709	724	739
576	591	606	621	636	650	665	680	695	710	725	740
577	592	607	622	637	651	666	681	696	711	726	741

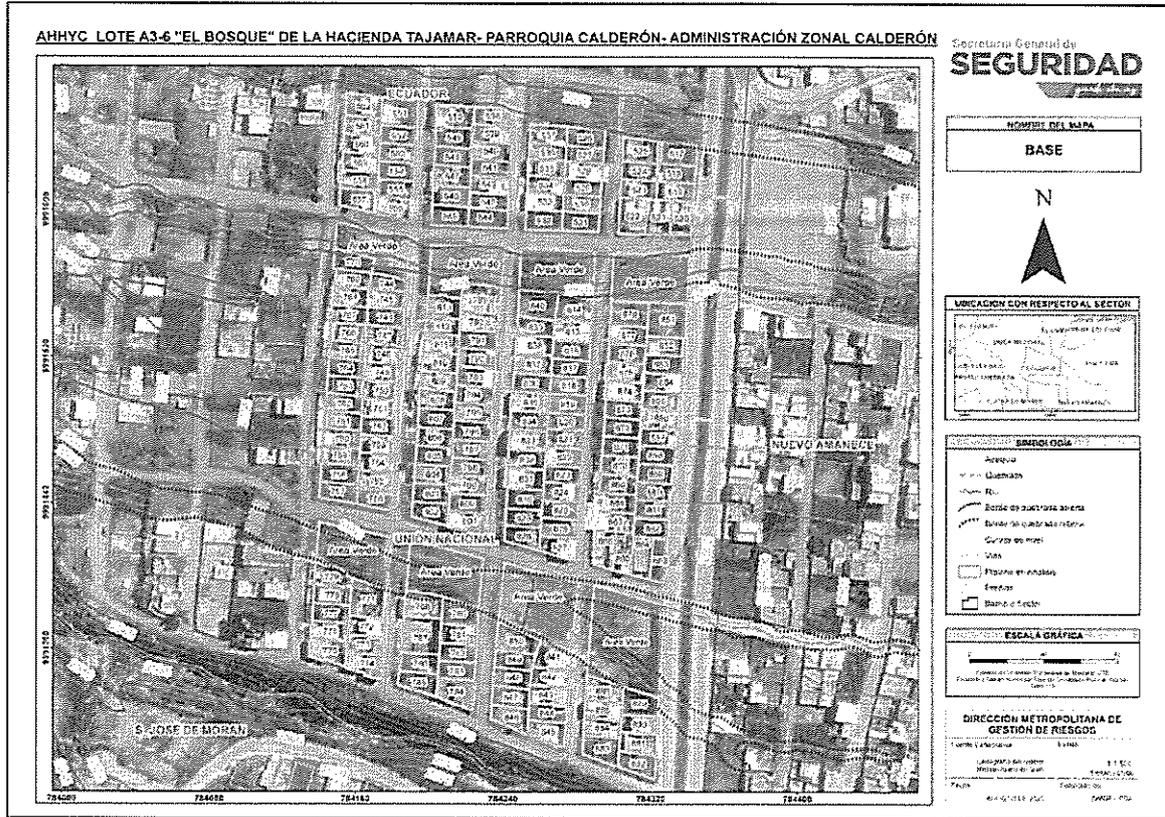
10.9 Ubicación del Bloque 5.

BLOQUE 5											
517	533	549	746	762	778	794	810	826	842	858	874
518	534	550	747	763	779	795	811	827	843	859	875
519	535	551	748	764	780	796	812	828	844	860	876
520	536	552	749	765	781	797	813	829	845	861	877
521	537	553	750	766	782	798	814	830	846	862	878
522	538	554	751	767	783	799	815	831	847	863	879
523	539	555	752	768	784	800	816	832	848	864	880
524	540	556	753	769	785	801	817	833	849	865	881
525	541	557	754	770	786	802	818	834	850	866	882
526	542	558	755	771	787	803	819	835	851	867	883
527	543	559	756	772	788	804	820	836	852	868	884
528	544	560	757	773	789	805	821	837	853	869	885
529	545	561	758	774	790	806	822	838	854	870	886
530	546	562	759	775	791	807	823	839	855	871	
531	547	744	760	776	792	808	824	840	856	872	
532	548	745	761	777	793	809	825	841	857	873

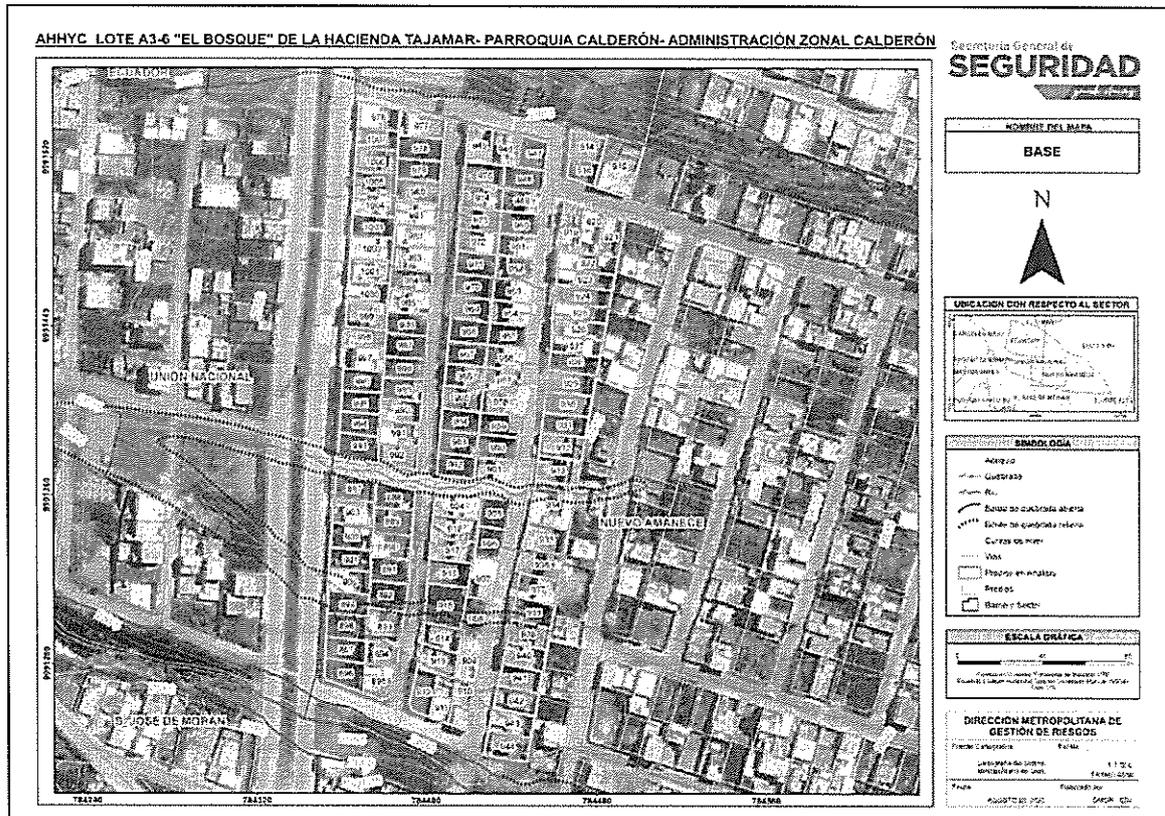
10.10 Ubicación del Bloque 6.

BLOQUE 6											
514	895	906	917	928	939	950	961	972	983	994	1005
515	896	907	918	929	940	951	962	973	984	995	1006
516	897	908	919	930	941	952	963	974	985	996	1007
887	898	909	920	931	942	953	964	975	986	997	
888	899	910	921	932	943	954	965	976	987	998	
889	900	911	922	933	944	955	966	977	988	999	
890	901	912	923	934	945	956	967	978	989	1000	
891	902	913	924	935	946	957	968	979	990	1001	
892	903	914	925	936	947	958	969	980	991	1002	
893	904	915	926	937	948	959	970	981	992	1003	
894	905	916	927	938	949	960	971	982	993	1004
