### INFORME DE RIESGOS

**INFORME TÉCNICO**  
Evaluación de Riesgo: Solicitud UERB  
Fecha de inspección: 07/12/2019

Nº. 024-AT-DMGR-2020

**INFORME TÉCNICO**  
Evaluación de Riesgo: Solicitud UERB  
Fecha de Inspección: 30/06/2016

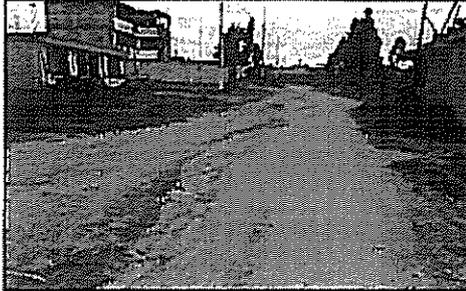
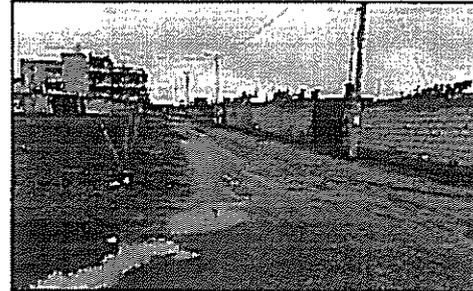
**Sistema Vial:** La calle E11K ROSEAU es de pavimento flexible (asfalto) el cual se encuentra fracturado, sin cunetas, ni bordillos, ni sumideros; mientras que las demás calles son de suelo natural afirmado y no cuentan con cunetas, ni sumideros y tampoco bordillos, al momento de la inspección se identificó la acumulación de agua lluvia, por lo que muestra una vulnerabilidad física alta ante fenómenos de erosión especialmente en temporada de lluvia.

9.1.1 Vías y pasajes existentes en el AHHYC "San Miguel de Bellavista"

- Se recomienda que mediante mingas comunitarias se implemente un sistema adecuado de conducción de escorrentía pluvial (cunetas o zanjas) en los pasajes de tierra afirmada para prevenir la erosión del suelo, arrastre y acumulación de material sólido en lotes o barrios ubicados en cotas inferiores.
- Se recomienda que los propietarios y/o poseionarios del AHHYC, no construyan más viviendas en el macrolote evaluado, ni aumenten pisos/ plantas sobre las edificaciones existentes, hasta que el proceso de regularización del asentamiento culmine y se

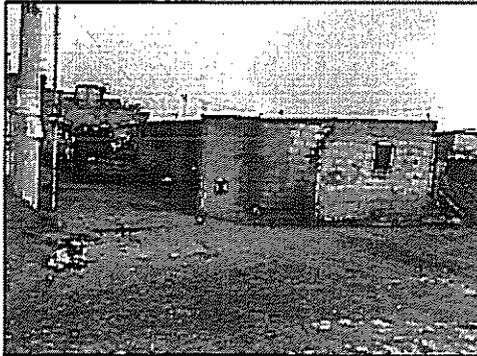
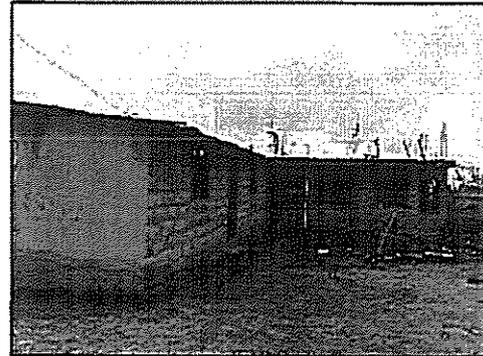
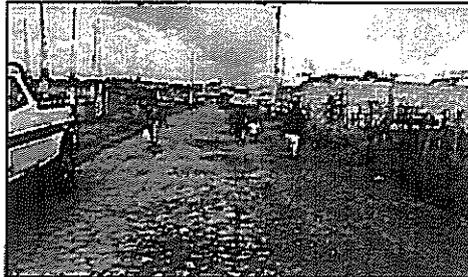
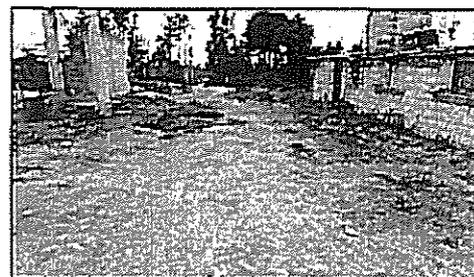
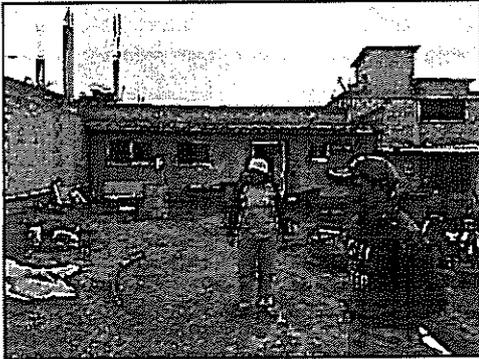
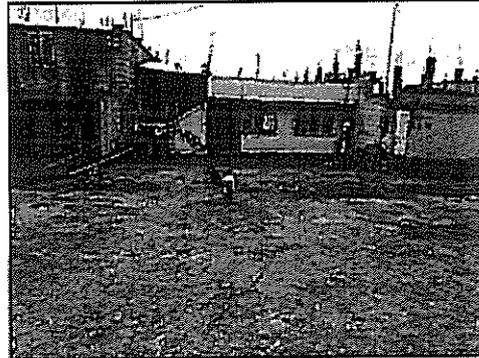
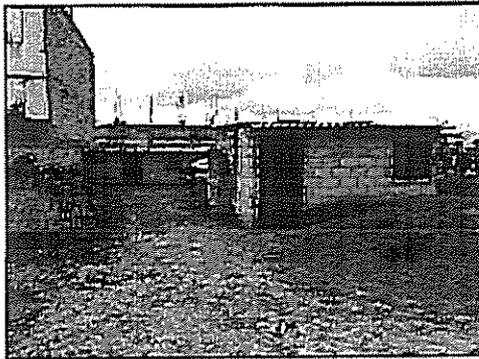
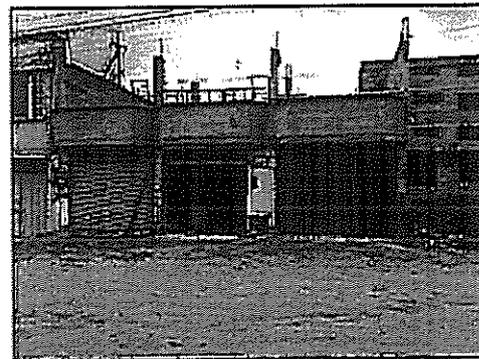
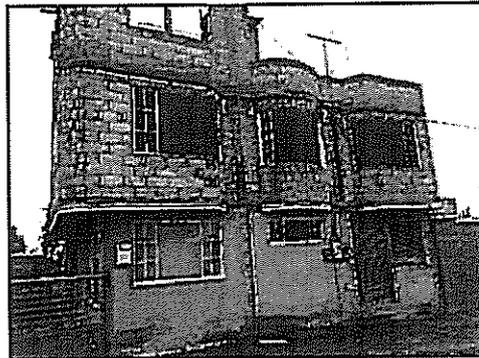
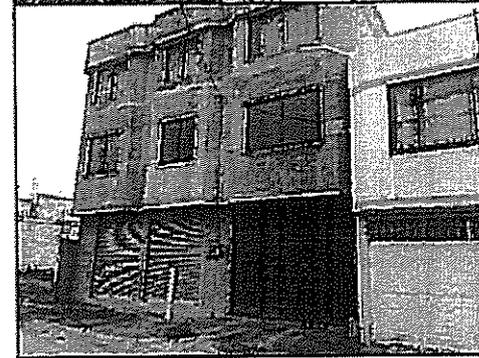
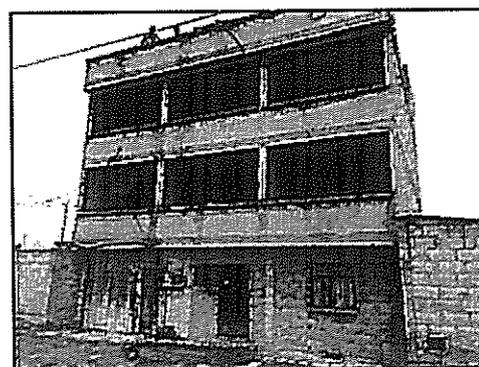
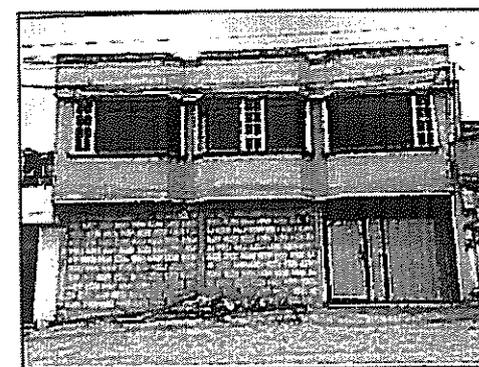
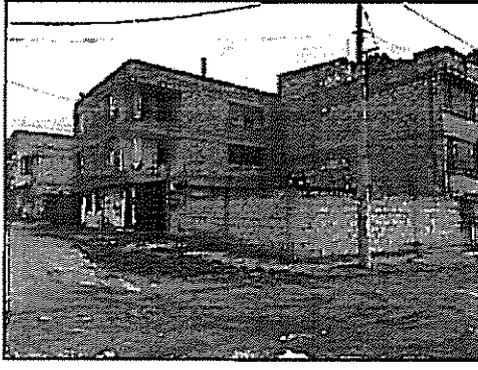
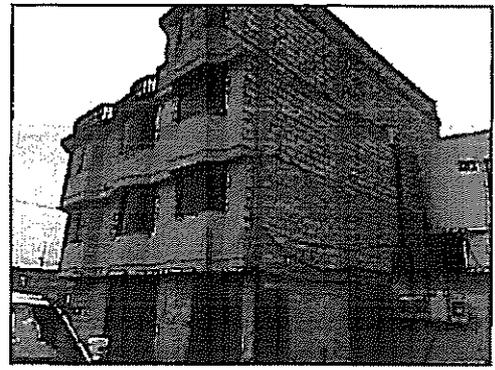
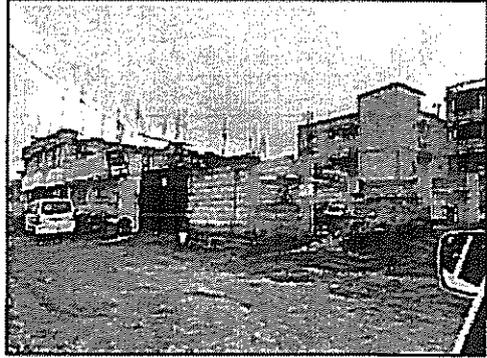
9.1.2 Materiales de las edificaciones construidas en el área de estudio

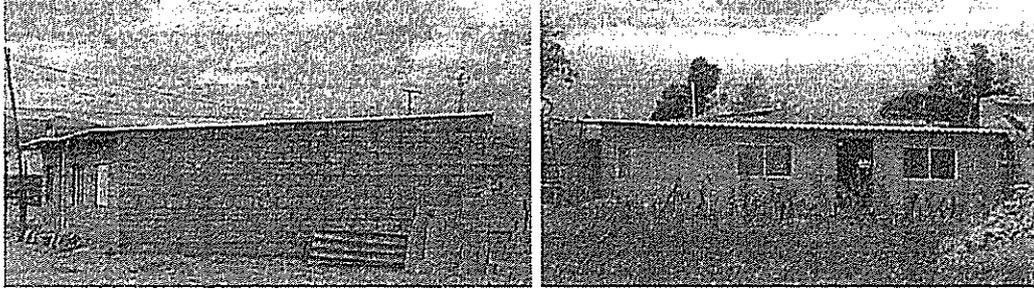
8.1.2 Viviendas con cubierta de fibrocemento.

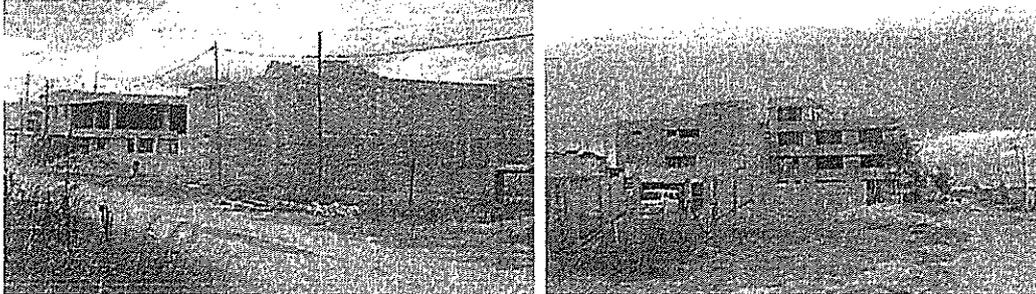
8.1.3 Viviendas conformadas por un sistema de pórticos y losas de hormigón armado que varían de un nivel a cuatro pisos.

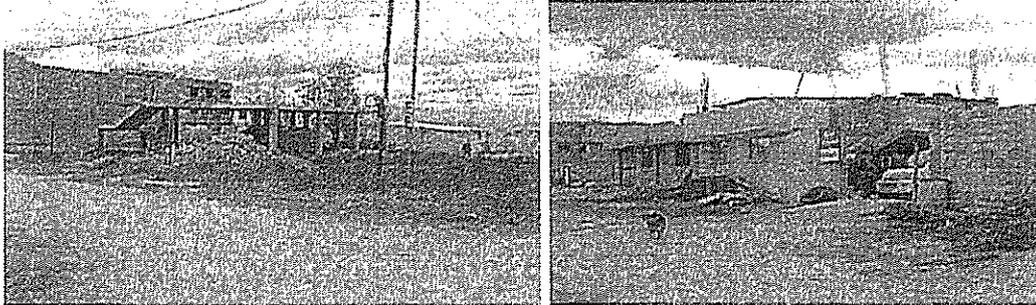
8.1.4 Viviendas en proceso de construcción.
