Nº. 242-AT-DMGR-2017

INFORME TÉCNICO
 Evaluación de Riesgo: Solicitud UERB
 Fecha de inspección: 05/10/2017

Coordenadas WGS 84/UTM 17S	Administración Zonal	Parroquia	Nombre del barrio
X: 777142; Y: 9984319 Z: 3002 msnm aprox.	LA DELICIA	COCHAPAMBA	LA PULIDA ALTA ETAPA II

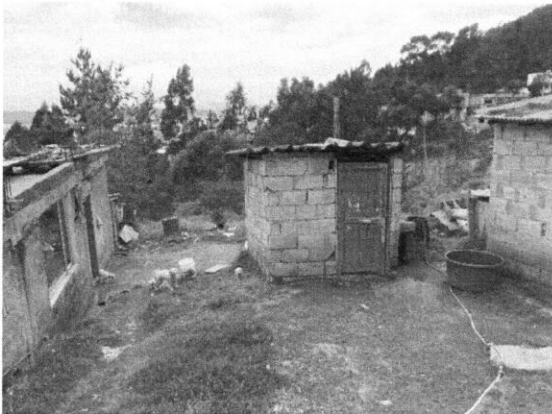
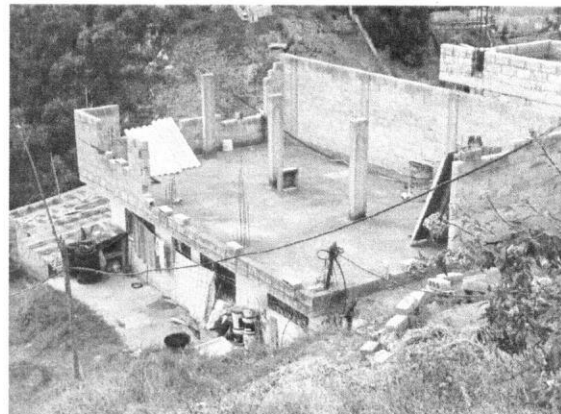
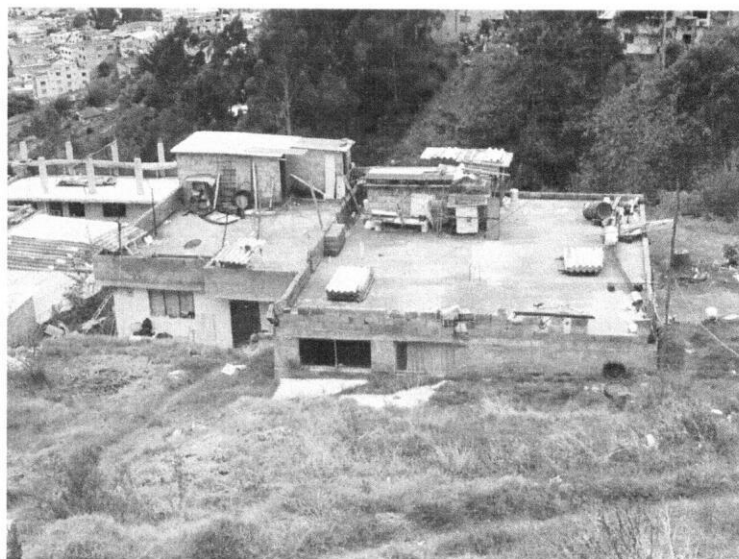
8.1.2 Materiales de las edificaciones construidas alrededor del área en estudio y servicios básicos en el sector.

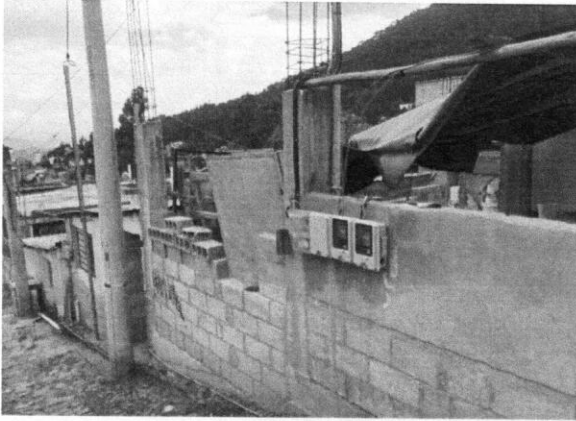
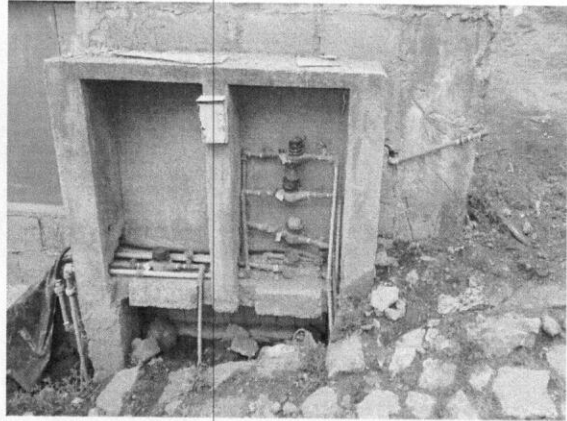
8.1.3 Servicios básicos en el sector existentes.

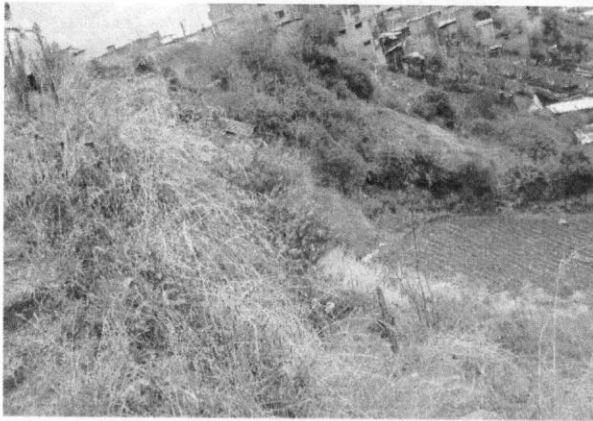
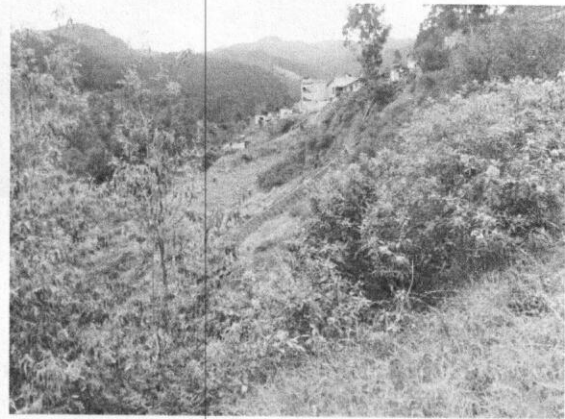
Por otro lado, al tratarse de una ladera con pendientes moderadas y altas, algunos lotes fueron excavados para generar terrenos planos que sean aptos para construir viviendas de hasta 3 plantas, dando origen a cortes verticales de poca altura (<2 metros) que en la mayoría de casos están cubiertos con vegetación (pasto) y brinda cierta protección al suelo contra de los efectos erosivos provocados por agentes climáticos (lluvia, viento).

Por Movimientos en Masa: los lotes 1, 2 y 3, colindantes con la calle principal N54, están en una cota inferior al nivel de esa calle (~3 metros), pero únicamente en el lote 1 existe una vivienda de una planta construida, los lotes 2 y 3 no están edificados. Asimismo, los lotes 11, 12 y 15 colindan con el borde superior de la quebrada, cuya pendiente varía entre 40 y 50 grados, según el levantamiento topográfico del plano adjunto; de estos tres lotes, el No. 15 tiene una vivienda de una planta ubicada a una distancia de ~2 metros del borde de la ladera, los lotes 11 y 12 no están edificados.

8.1.4 Pendiente del sector y uso del suelo (construcción y cortes del terreno).

- Los propietarios/poseedores de los lotes que fueron excavados (colindantes con la calle N54), donde se dejaron taludes expuestos y desprotegidos ante los efectos erosivos que causa la intemperie (precipitaciones, viento), deben contratar a un especialista geotécnico para que realice los estudios técnicos necesarios, como lo establece la Norma Ecuatoriana de Construcción vigente y su respectiva Guía Práctica (NEC-SE-GC), y determine las alternativas de mitigación del riesgo adecuadas según las características topográficas, geológicas, hidrogeológicas y mecánicas del suelo de los taludes. Los estudios técnicos y diseños de las alternativas de mitigación seleccionadas no deberán ser considerados como requisitos durante la etapa de regularización del asentamiento humano evaluado.

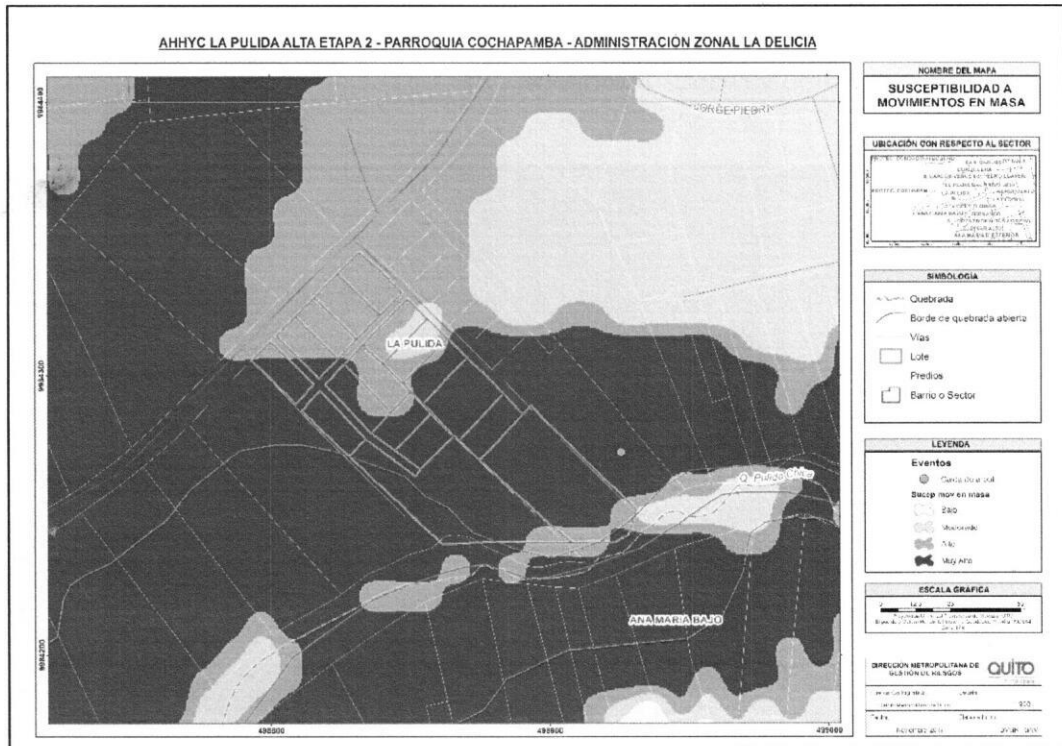
8.2.2 Susceptibilidad a Movimientos en Masa

Por lo descrito anteriormente, y acorde a la cartografía temática que dispone esta Dirección Metropolitana, se considera que la **Amenaza por Movimientos en Masa es Alta** en el AHHC "La Pulida Alta Etapa II".
