Asunto: Alcance y criterio de Informe de Riesgos - AHHYC "Santo Domingo de Conocoto Sector Flores"

INFORME TÉCNICO
Evaluación de Riesgo: Solicitud UERB
Fecha de Inspección: /09/2018

Nº-265-AT-DMGR-2018

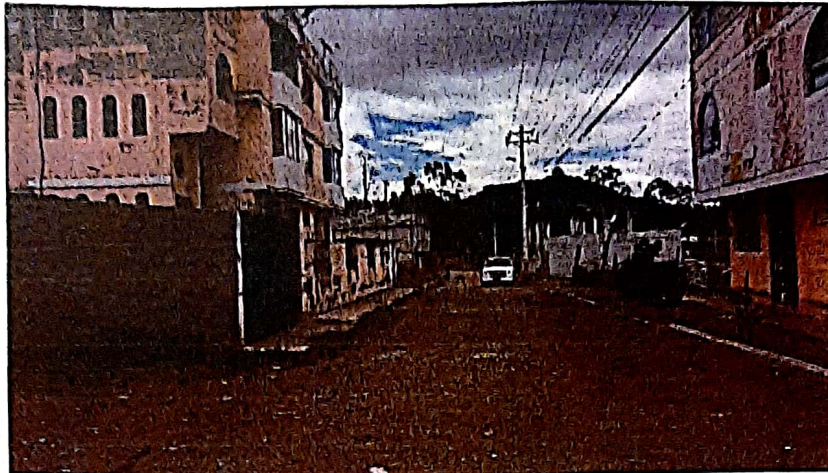
Sistema Vial: La vía principal dentro del área en análisis es la calle Javier de Goribar cuya superficie se encuentra en estado de suelo natural, se observan elementos del sistema de alcantarillado, los bordillos se encuentran establecidos en la totalidad del área mientras que las aceras están construidas en aproximadamente el 50% de la vía, por lo cual la vulnerabilidad vial es moderada.

Foto 1 Calle Javier de Goribar

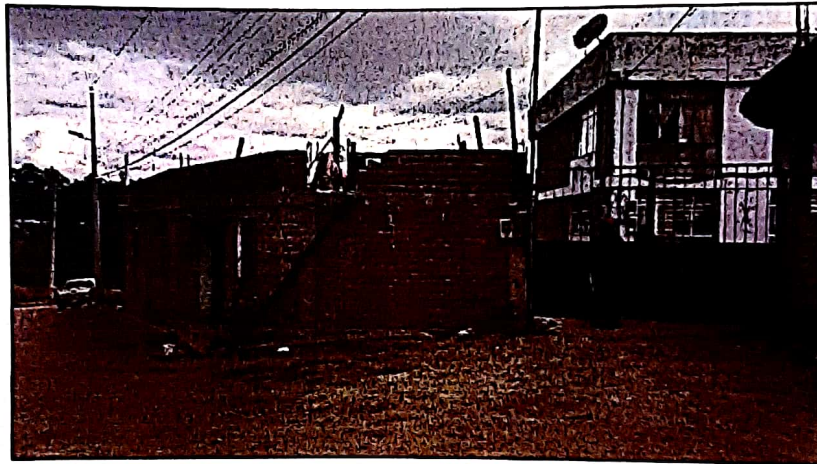
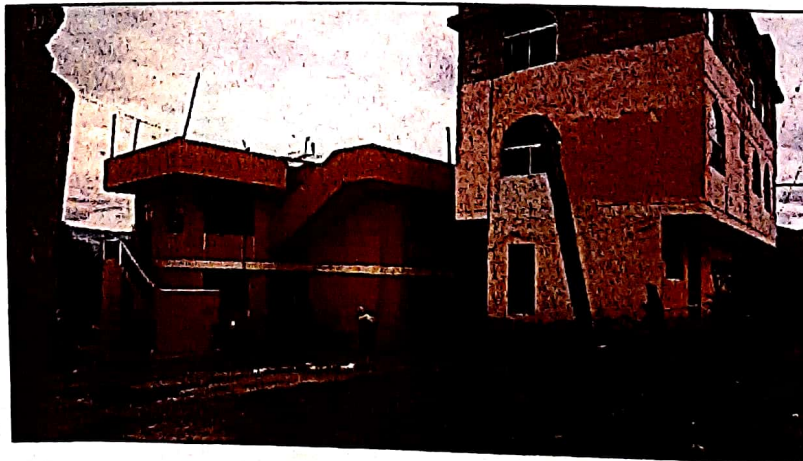
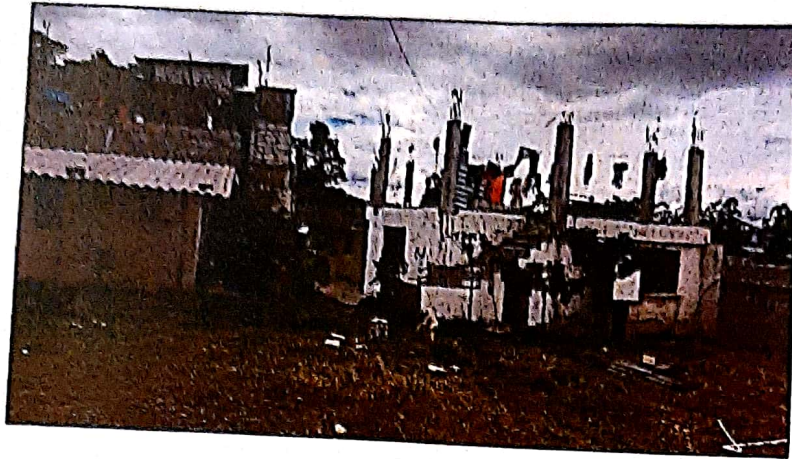
8.1.2 Materiales de las edificaciones construidas en el área en estudio:

NIVEL DE VULNERABILIDAD	LOTES
BAJO	2,3,4,6,7,8,9
MODERADO	1,10,11,12,13,14,15
ALTO

NIVEL DE VULNERABILIDAD	LOTES
BAJO	1,2,3,4,6,7,8,10,12,14,15
MODERADO	9
ALTO	11,13

- Posterior a la regularización del AHHYC "Santo Domingo de Conocoto Sector Flores", las edificaciones en proceso de construcción, aumento en planta o elevación y demás edificaciones dentro del área en análisis, que no dispongan de un diseño estructural o algún tipo de asesoría técnica, los propietarios deberán contratar a un especialista (Ingeniero/a Civil), para que realice evaluaciones estructurales de las viviendas y proponga alternativas de reparación y/o reforzamiento estructural en caso de ameritarlo.
