ANEXO 6  
INFORME DE RIESGOS

**Asunto:** Alcance y criterio de Informe de Riesgos -Punto La Capilla

011  
-once-**INFORME TÉCNICO**  
**Evaluación de Riesgo: Solicitud UERB**  
**Fecha de inspección: 22/09/2018****1 UBICACIÓN E IDENTIFICACIÓN**

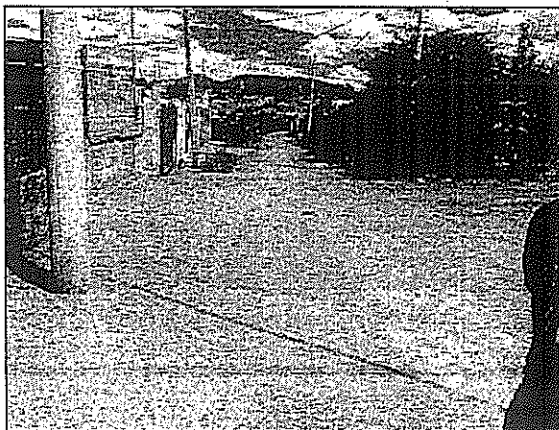
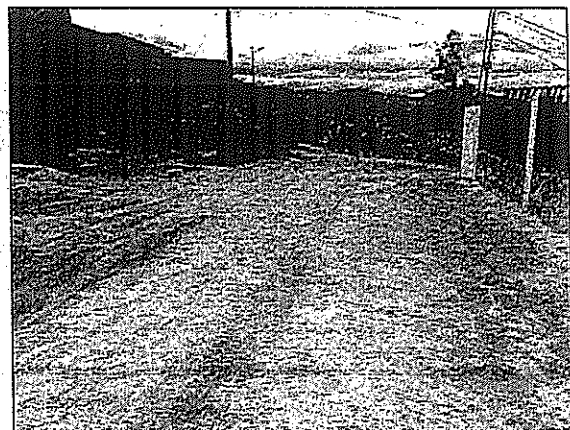
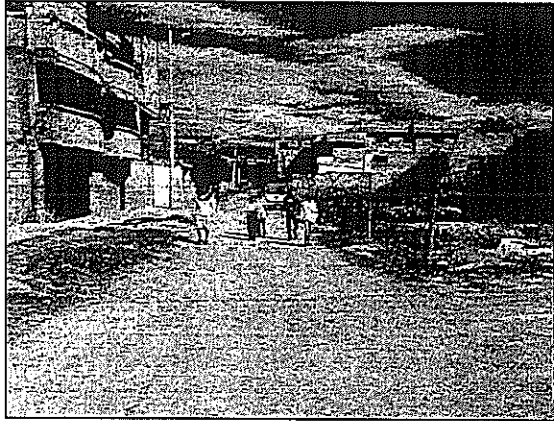
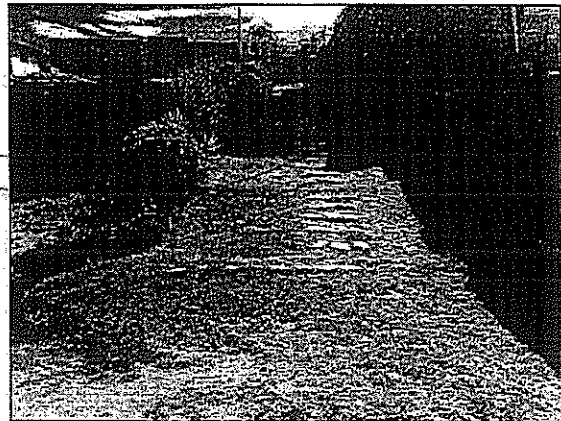
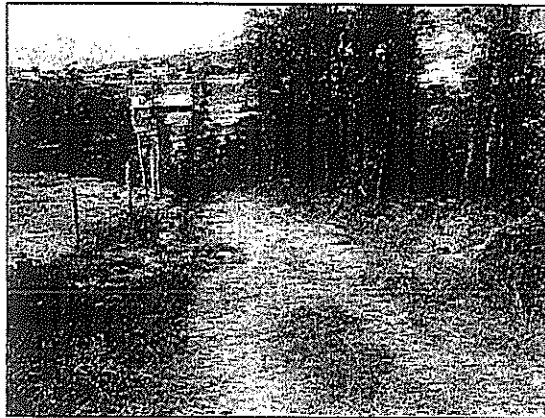
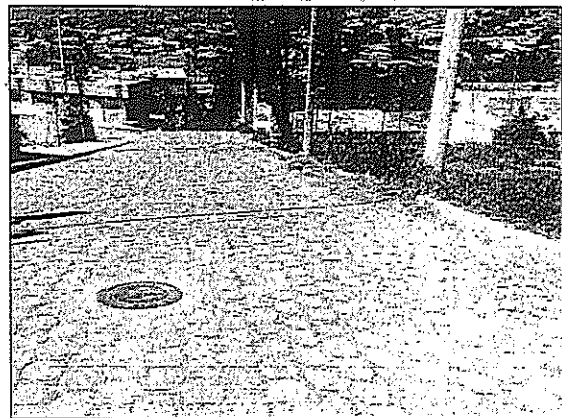
8.1.2 Vías del AHHYC "Punto La Capilla":

**Sistema Vial:** Al ser las calles del barrio de tierra afirmada, sin cunetas, ni sumideros y tampoco bordillos presentando así una vulnerabilidad física muy alta ante fenómenos de erosión especialmente en temporada de lluvia, y; la calle Inmaculada al estar adoquinada entre la calle Concepción y la vía de acceso 6 la vulnerabilidad física es baja, mientras que la misma calle Inmaculada entre la vía de acceso 6 y la vía de acceso 7, al ser de tierra afirmada, sin cunetas, ni sumideros y tampoco bordillos muestra una vulnerabilidad física muy alta ante fenómenos de erosión especialmente en temporada de lluvia.

- Posterior a la regularización del AHHYC "Punto La Capilla", por parte del MDMQ se deben realizar las obras públicas tales como alcantarillado, bordillos y adoquinado como medida de mitigación para los procesos de erosión superficial.

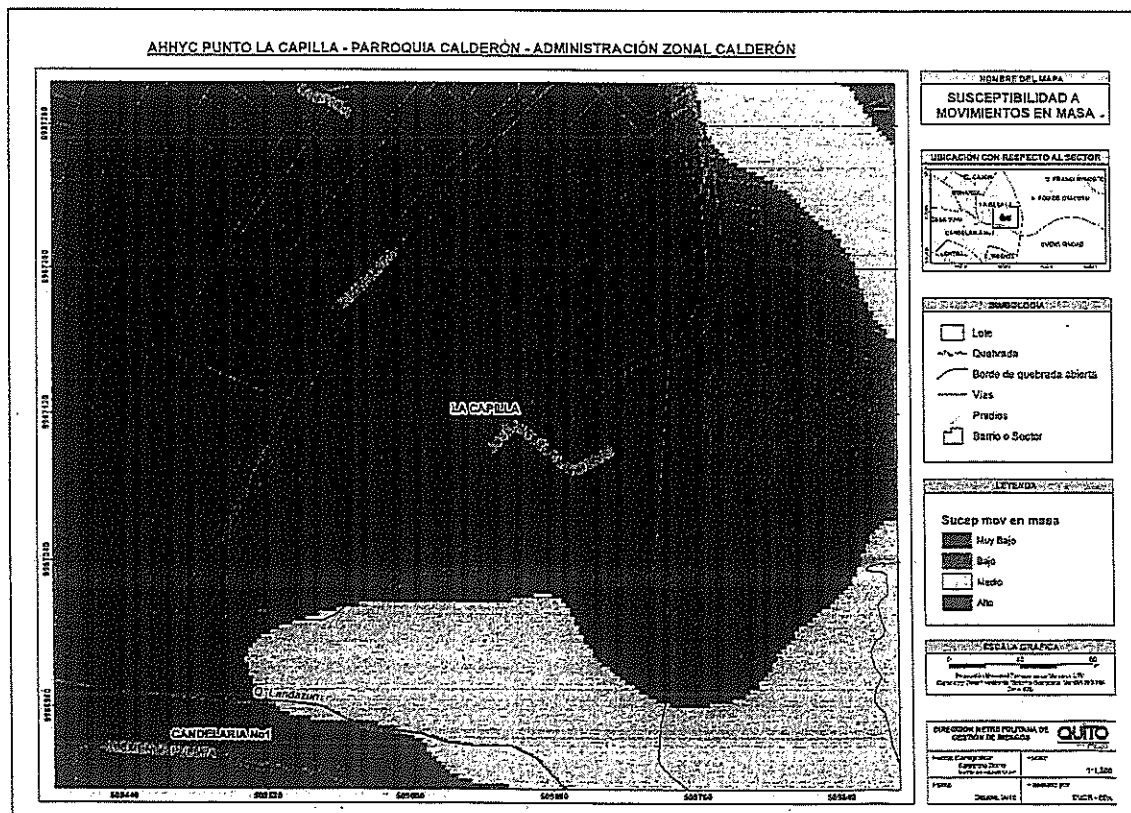
### 9.1.2 Susceptibilidad a Movimientos en Masa.

Según la información descrita, en general se considera que la susceptibilidad por Movimientos en Masa es Moderada, sin embargo en los lotes donde se presentan cortes de terreno se considera una **Amenaza Alta y Muy Alta por Movimientos en Masa**.
