INFORMES DE RIESGOS

Asunto: ALCANCE AL INFORME TÉCNICO No. 106-AT-DMGR-2018 - AHHYC
"LA ESPERANZA"

INFORME TÉCNICO
Evaluación de Riesgo: Solicitud UERB
Fecha de actualización: 20/04/2018

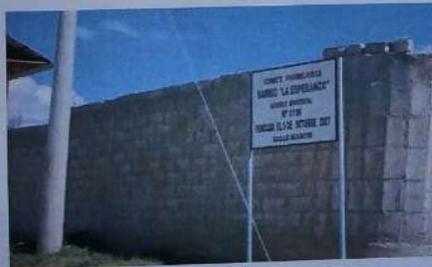
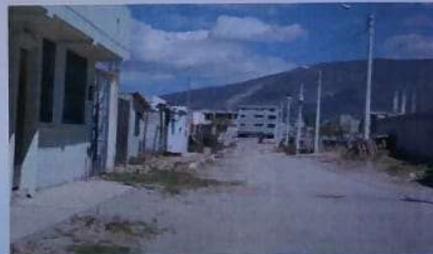
8.1.1 Entrada del barrio "La Esperanza" desde la parte occidental.

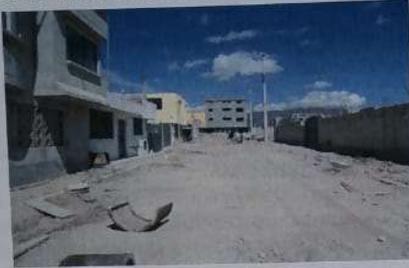
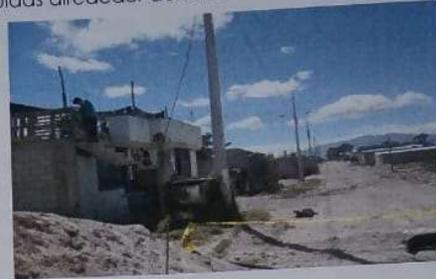
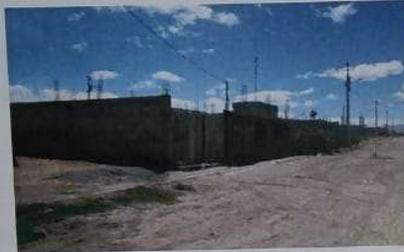
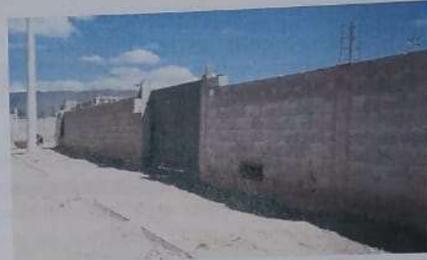
Edificación: En base a lo observado en campo, la mayor cantidad de construcciones presentan una **Vulnerabilidad alta** por ser construidas sin un diseño estructural, estudios de suelos, ni asesoría técnica.

8.1.2 Materiales de las edificaciones construidas alrededor del área en estudio

- Para reducir el riesgo sísmico se debe tomar en cuenta la calidad de los materiales, el proceso constructivo y tipo de suelo sobre el cual se cimienta. Las futuras edificaciones deberán contar con un diseño estructural basado en la Norma Ecuatoriana de la Construcción (NEC), sobretodo, lo que se refiere a diseños sísmo resistente – Cargas Sísmicas (NEC-SE-DS), para lo cual la Agencia Metropolitana de Control deberá hacer cumplir esta disposición.
- La municipalidad, a través de sus organismos de control, deberá dar el seguimiento a los procesos de construcción tanto de la infraestructura de servicios como de las edificaciones nuevas o ampliaciones de las existentes.

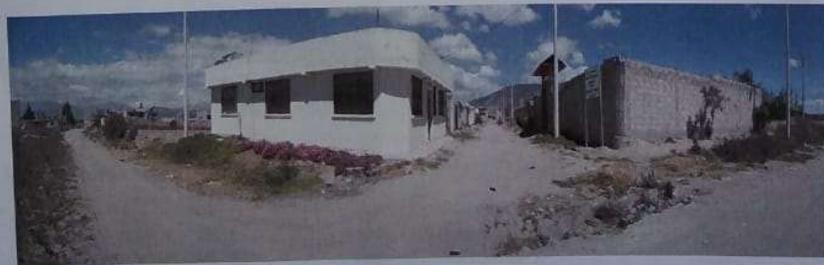
8.1.4 Pendiente del sector y uso del suelo (construcción)

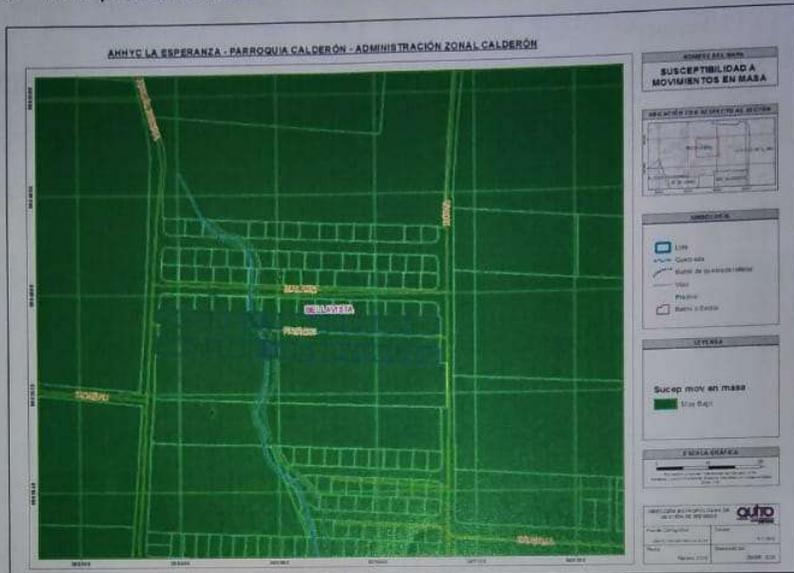
9.1.2 Susceptibilidad a Movimientos en Masa

Según la cobertura disponible en la DMGR, el sector barrial evaluado se ubica sobre una zona de **Muy Baja susceptibilidad a movimientos en masa**, considerando que la zona de las áreas verdes y el lote 6 y 25 pueden ser de moderada susceptibilidad a movimientos en masa por su cercanía a un ramal de quebrada. Así mismo, la estabilidad geomorfológica que presenta es **Favorable** de acuerdo a lo cartografiado hasta el momento en esta zona del DMQ.

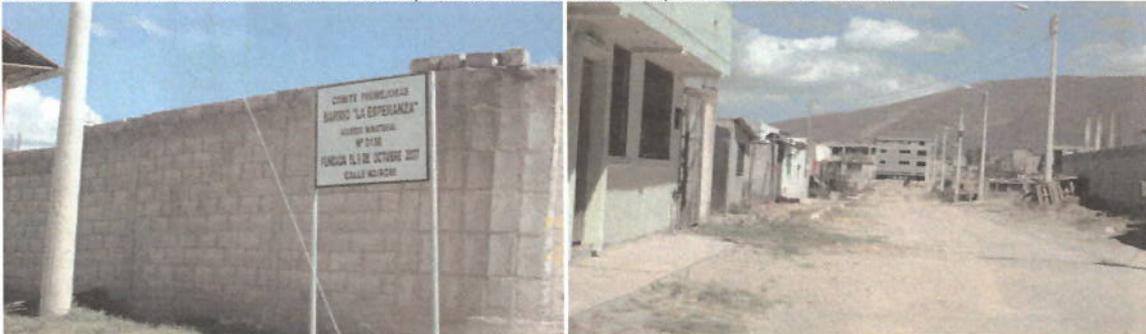
8.1.1 Entrada del barrio "La Esperanza" desde la parte occidental.

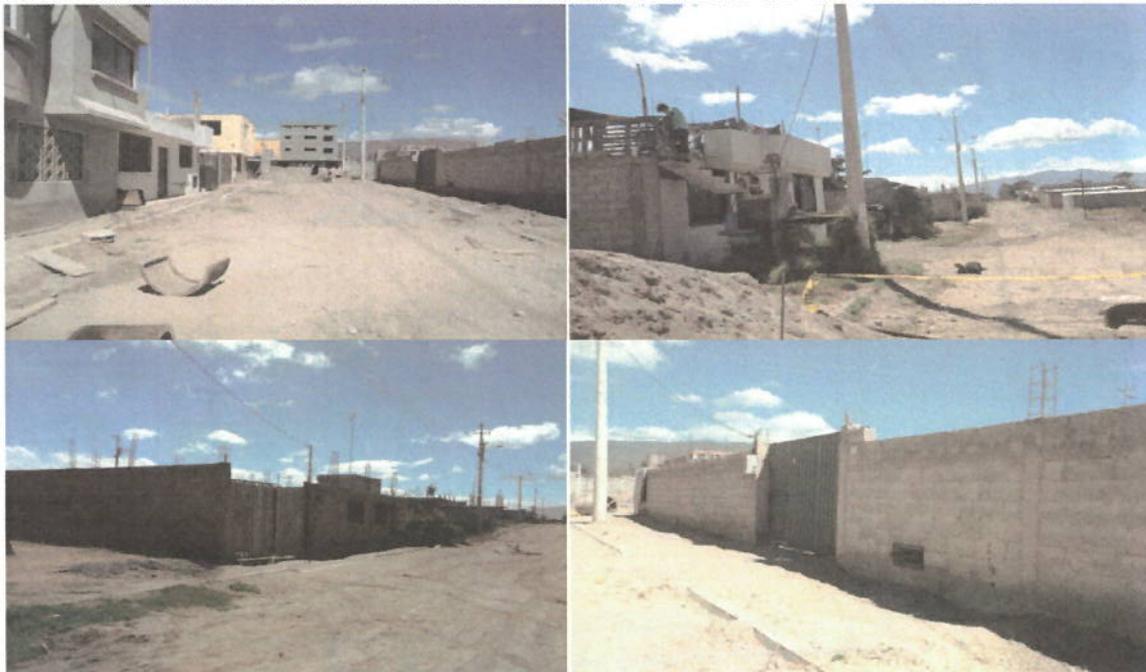
Las viviendas dentro del área de estudio no disponen de diseños estructurales, ni asesoría técnica por lo que se observó que son construidas sin tomar en cuenta parámetros sísmo resistentes además de no considerar la resistencia portante del suelo (estudios de suelos); la utilización de estos factores ayudarían a reducir posibles daños asociados a amenazas sísmica o por inestabilidad del terreno.

8.1.2 Materiales de las edificaciones construidas alrededor del area en estudio

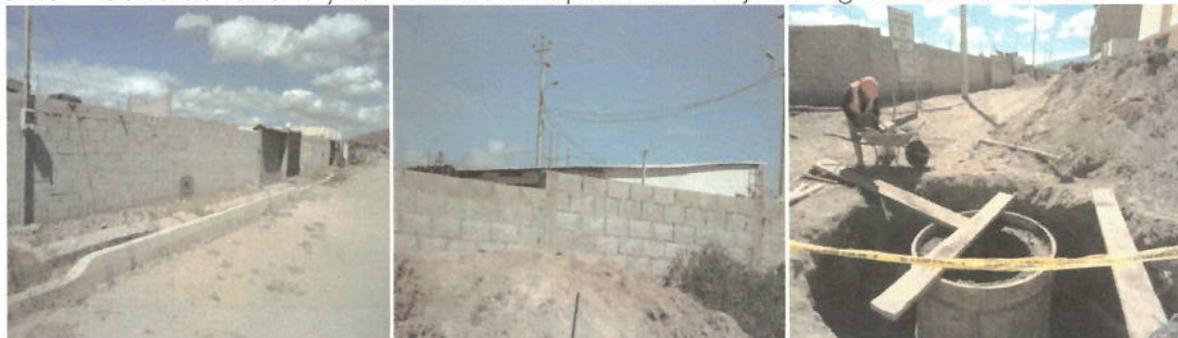
8.1.3 Corte de terreno y servicios basicos para el manejo de agua de escorrentia

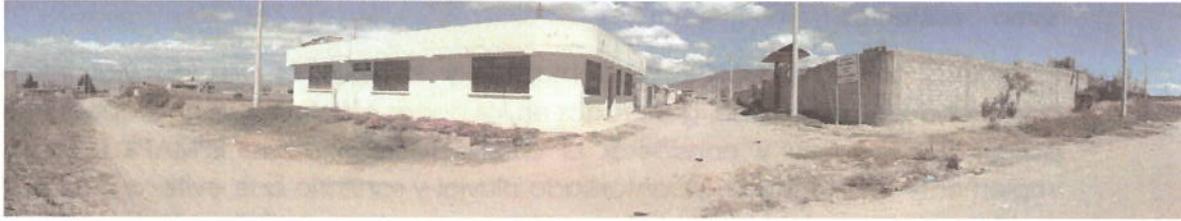
8.1.4 Pendiente del sector y uso del suelo (agricultura)
