Asunto: Informe emergencia Pinar Alto

Memorando n° EPMAPS-GOLM-2019-094

**EMERGENCIA QUEBRADA OSORIO Y RESERVORIO SAN ISIDRO – SECTOR
PINAR ALTO Y BARRIO OSORIO**

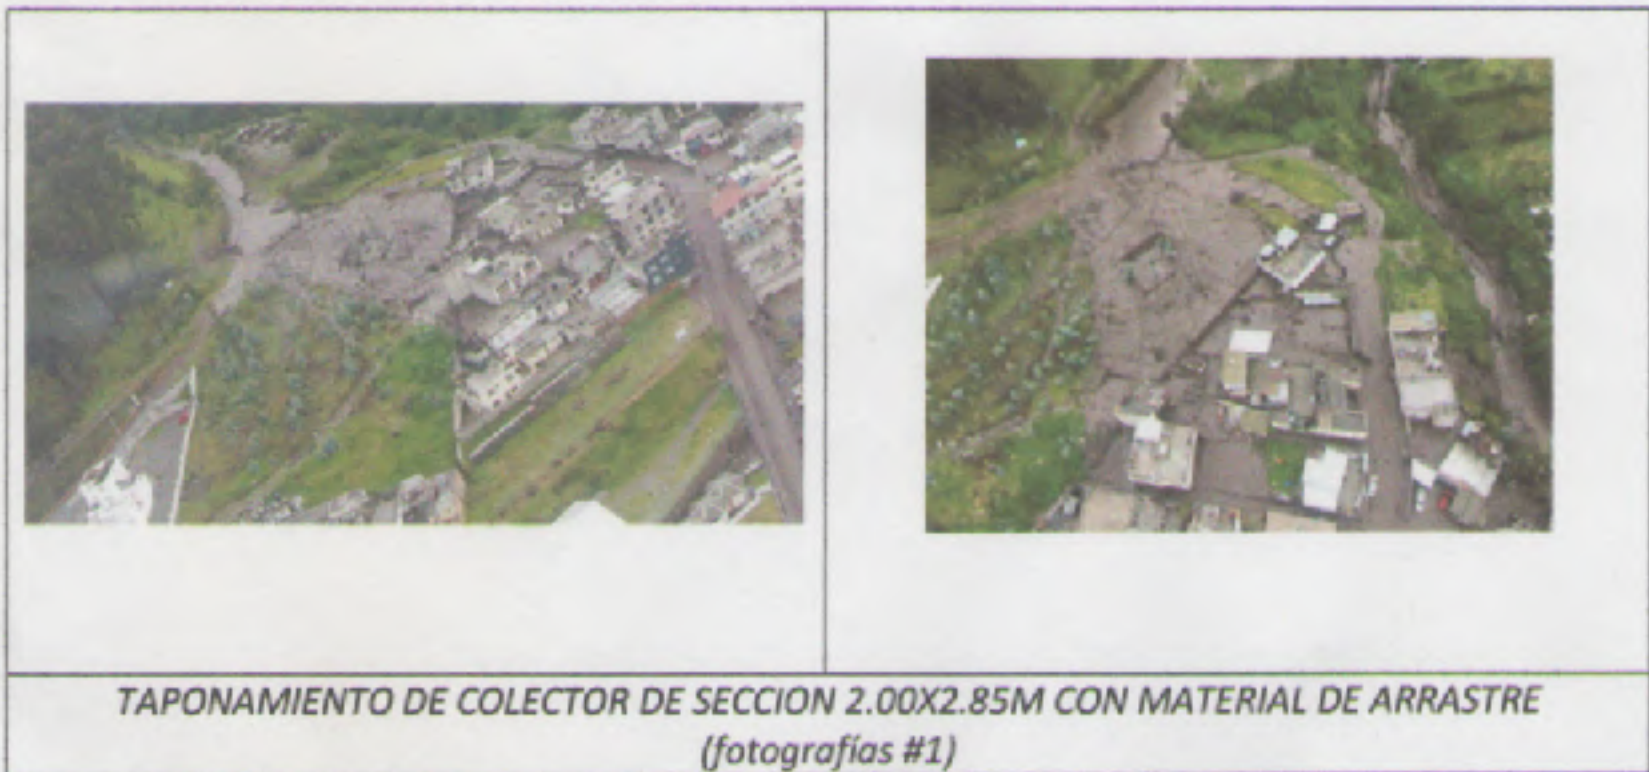
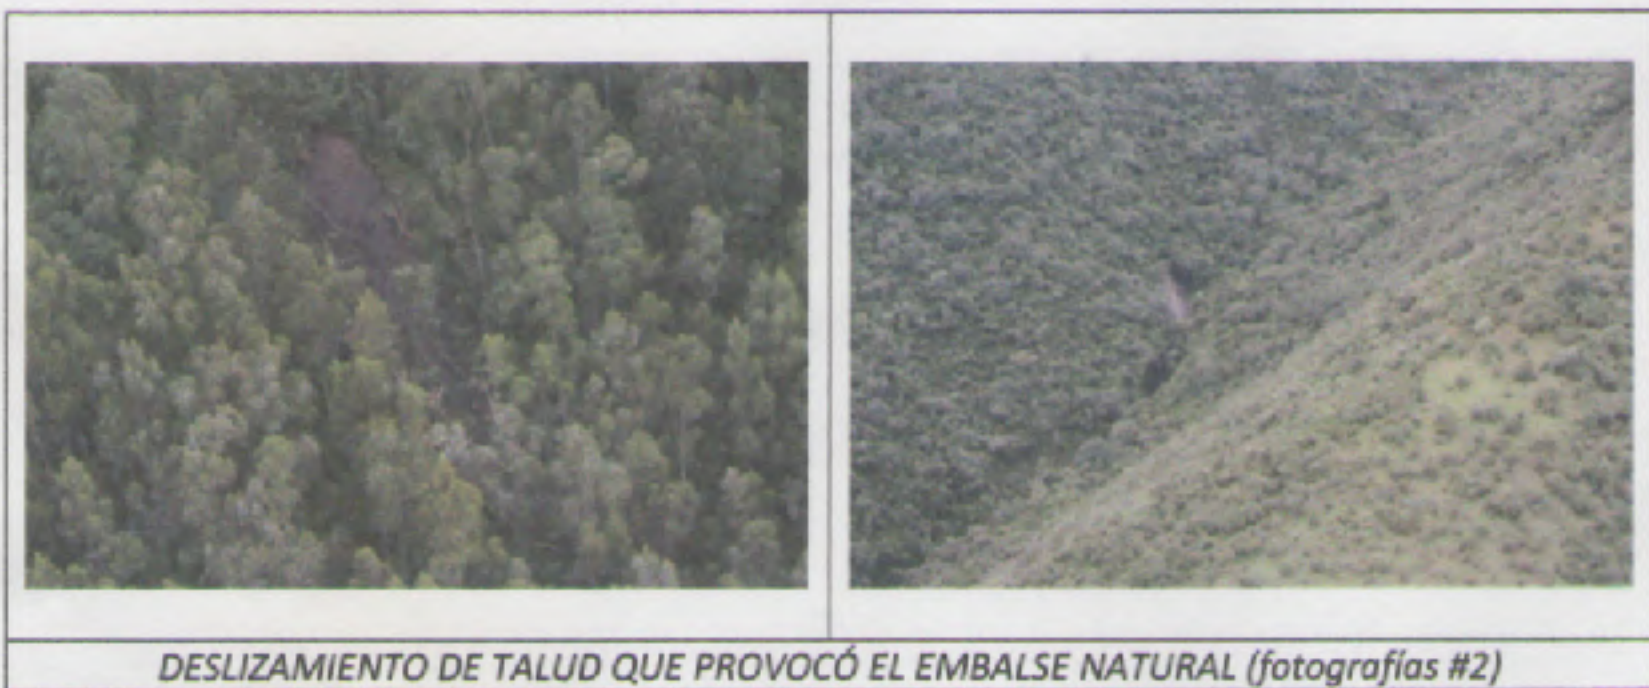
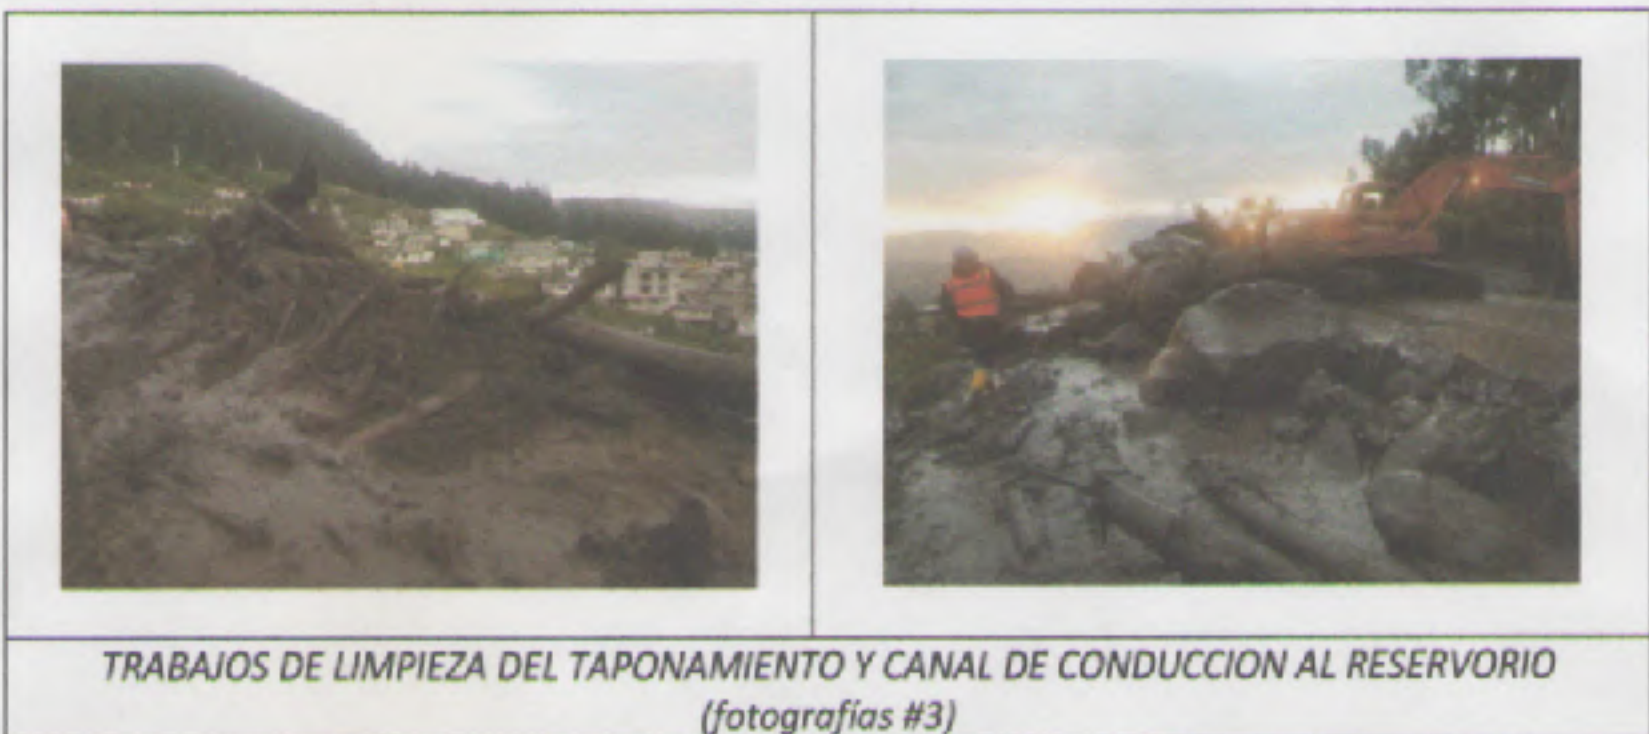
Una vez superada a la emergencia presentada el viernes 22 de marzo de 2019, a las 16h45, por el desbordamiento del lodo desde el canal de conducción producto de un taponamiento del canal donde existía un acceso hacia el bosque para ingreso de equipos de emergencia de sección de 2.00 x 2.85m por material de arrastre (vegetación, árboles, ramas y piedras), fotografías # 1.

Debido a la lluvias continuas y prolongadas que se dieron en las 2 últimas semanas y sumada a la lluvia de gran intensidad presentada el 22 de marzo de 2019 en la zona (Estación Rumipamba 44mm acumulados), se presentó un deslizamiento de gran tamaño en la quebrada (fotografías # 2 y 4) Osorio a unos 2 o 3 kms aproximadamente aguas arriba de la cuenca, se presume ocasionó que se genere un dique natural en el cual embalsó gran cantidad de agua mismo que llegar a su nivel máximo colapso y produjo un aluvión por el arrastre de material (piedras, ramas árboles y lodo) en gran cantidad, lo que provocó daños en las partes bajas del sector y se describen a continuación:

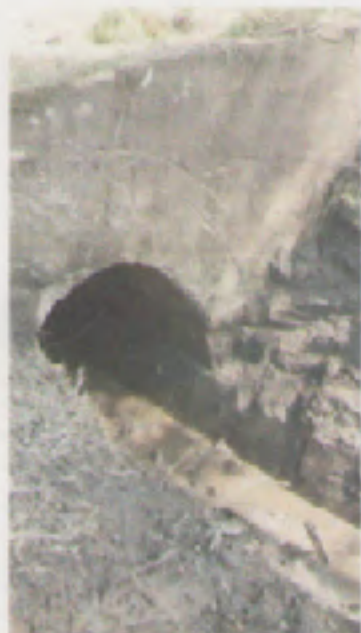
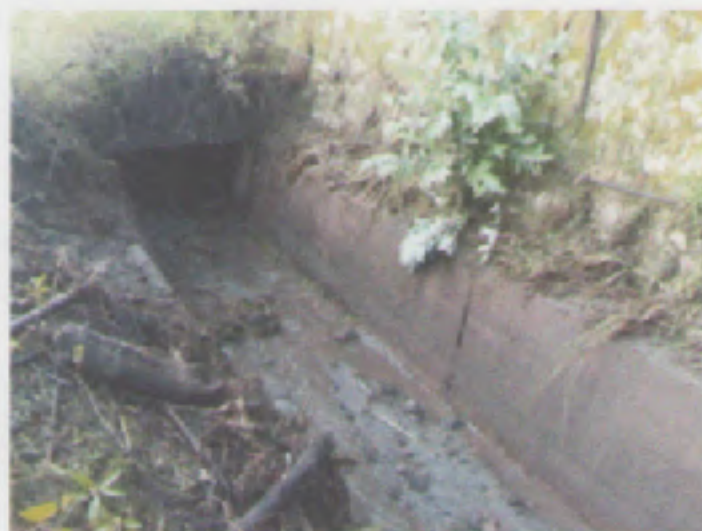
1. Debido al arrastre de vegetación, ramas, árboles y piedras de gran tamaño hasta el canal (construido para conformar un acceso hacia el bosque) de 2.00x2.85m de sección abovedada se produjo taponamiento y ocasionó el desbordamiento de agua y lodo del canal trapezoidal de sección variable de ancho entre 4.00 y 1.50m de la quebrada hacia la parte baja (fotografías # 1 y 3), donde se intervino con la limpieza del colector y canal con las excavadoras, dejándole operativas y funcionando con normalidad.

SECCIONES DEL CANAL EN LOS CUALES SE HAN CONSTRUIDO ACCESOS AL BOSQUE DONDE SE TAPONO Y GENERO DEL DESBORDAMIENTO (fotografías #4)

6. Una vez ejecutada la limpieza del canal de conducción al reservorio con la maquinaria pesada se ejecutó el derrocamiento de las obras donde se produjo el taponamiento, debido a que se redujo la sección y el flujo de lodo y agua no llegó a acumularse en el reservorio como era el objetivo de esta obra (fotografías # 11).

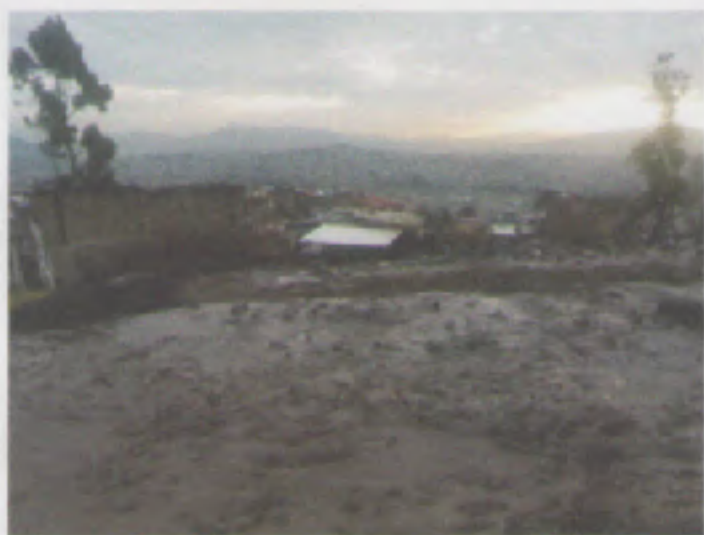
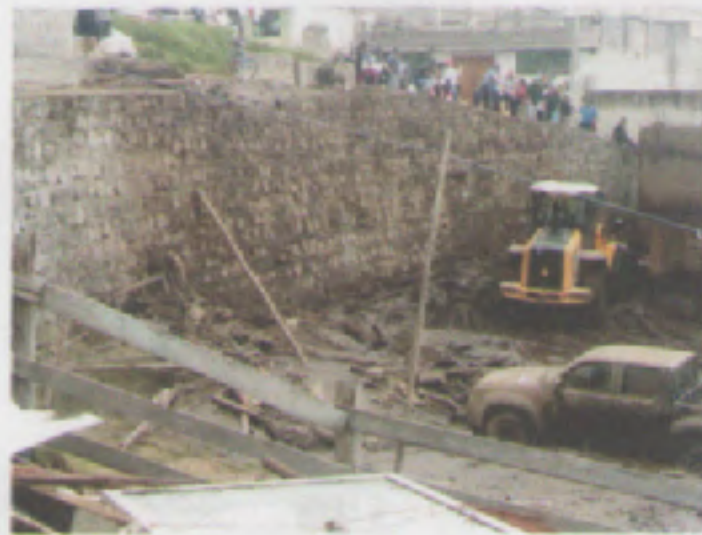
2. Por el desbordamiento de lodo y agua proveniente desde la parte alta del canal se afectó varias viviendas, vehículos y vías ubicadas en la parte baja del sector, por la acumulación de material de arrastre hasta llegar a la Av. Marisca Sucre (planos viviendas afectadas y vías afectadas, fotografías # 5 y 6), para lo cual en coordinación con el COE se realizó la limpieza manual de la viviendas con personal y en las vías se ejecutó la limpieza mecánica con maquinaria pesada

DESBORDAMIENTO DE LODO Y AGUA QUE AFECTO VARIAS CASAS Y VEHICULOS (fotografías # 5)

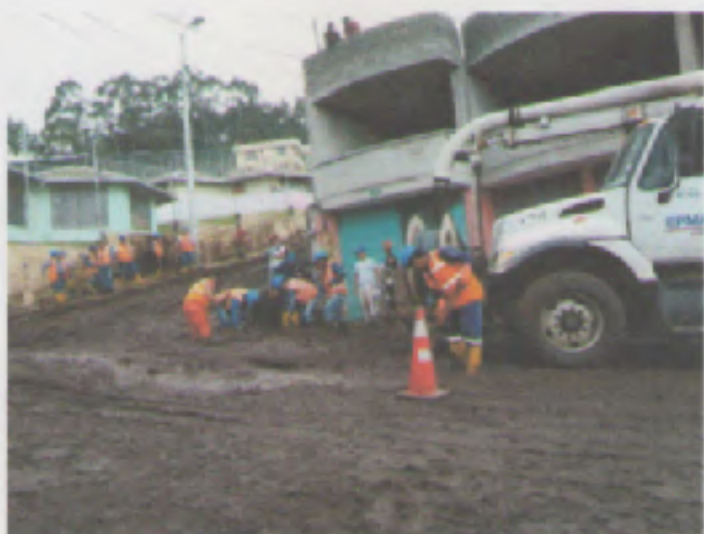
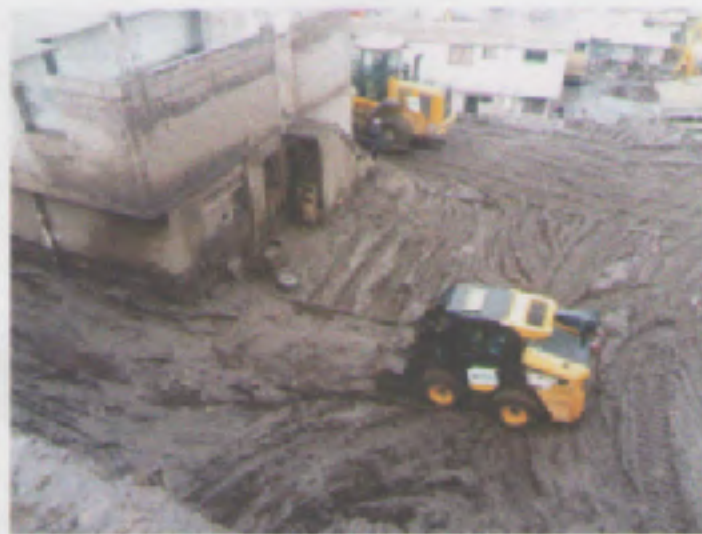
DESBORDAMIENTO DE LODO Y AGUA QUE AFECTO VARIAS CASAS Y VEHICULOS (fotografías # 6)

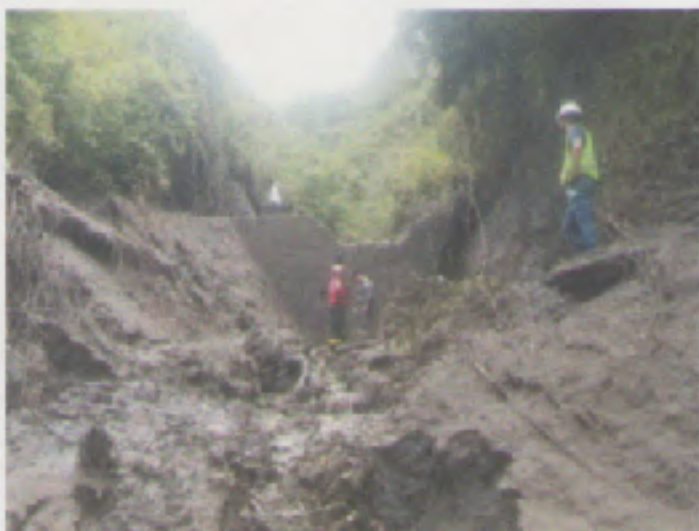
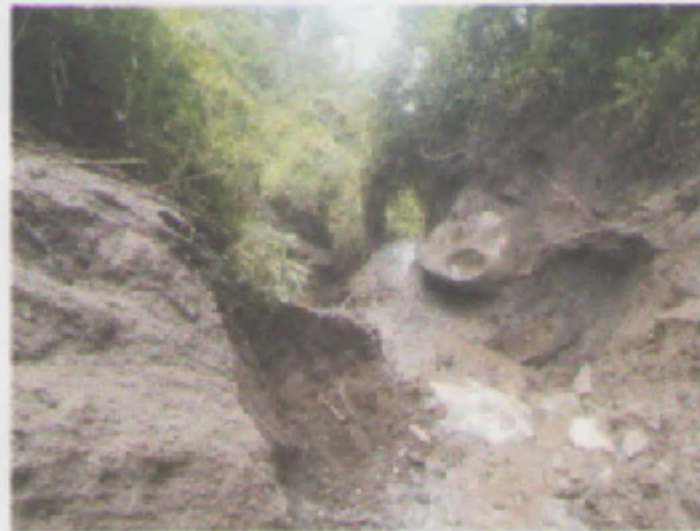
3. El sábado 23 de marzo de 2019 se realizó un recorrido conjunto aguas arriba de la quebrada Osorio con varias Instituciones Municipales como el cuerpo de Bomberos, Policía Nacional, personal de Riesgos, en el cual se verificó que a lo largo del cauce de la quebrada las estructuras (diques) construidas por la EPMAPS se encuentran azolvados con material producto del aluvión; sin embargo, debido a que dichos diques no tienen acceso para mantenimiento no se podrán realizar esta actividad (fotografías # 7).

RECORRIDO DEL CAUCE AGUAS ARRIBA DEL DESBORDE DE LODO (2 O 3 KM) fotografías # 7

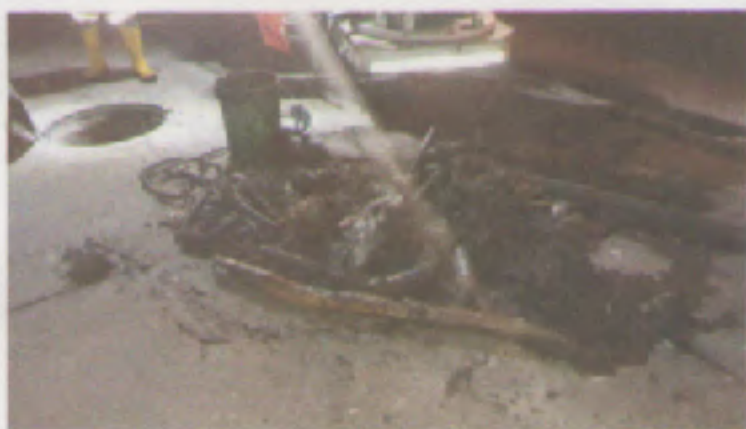
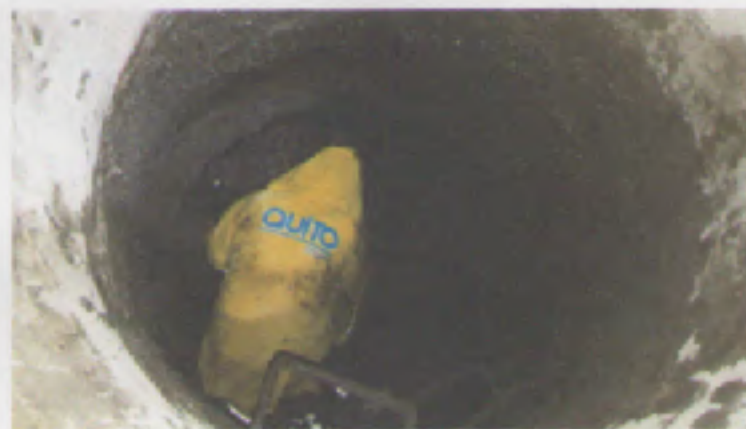
4. Parte del flujo de lodo y agua que descendió por la quebrada Osorio ingresó al colector de sección de 0.80x1.30 implantado en la parte baja de quebrada, el cual no cuenta con una obra de protección que impida que el arrastre de material ingrese al colector, por lo que se procedió con la limpieza del colector retirando palos, ramas y otros materiales que ingresaron sin que se produzca un taponamiento del mismo (fotografías # 8), por lo cual se coordinó con la Agencia Metropolitana de Control para realizar una inspección al sitio y poder determinar posibles soluciones para ejecutar mantenimientos y mediante Oficio n°. EPMAPS-GOLM-2019-022 se solicitó se realice un monitoreo en el reservorio para que no sea utilizado como cancha.

*TRABAJOS DE LIMPIEZA EN EL COLECTOR UBICADO EN LA PARTE BAJA DE LA QUEBRADA OSORIO
fotografías # 8*

- Construcción de una obra de protección en el ingreso al colector implantada en la parte baja de la quebrada San Isidro, como referencia en la calle G y Manuel Valdiviezo
- Solicitar a la Administración Zonal Eugenio Espejo y la AMC, la restitución de los bordes superiores de quebrada, con el fin de delimitar el área para el mantenimiento de la posible obra de protección y así dar cumplimiento a la Ordenanza 172 de Régimen de Suelo.
- De acuerdo a las conclusiones y recomendaciones emitidas mediante Memorando n° EPMAPS-GOLM-2019-068, el Departamento de Ingeniería de Proyectos de la EPMAPS ha considerado contratar una consultoría en la que se incluya las nuevas obras y evitar un nuevo siniestro.

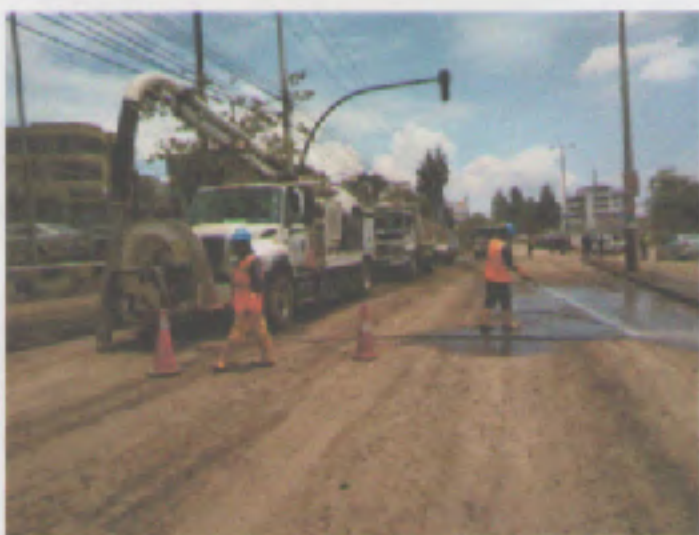
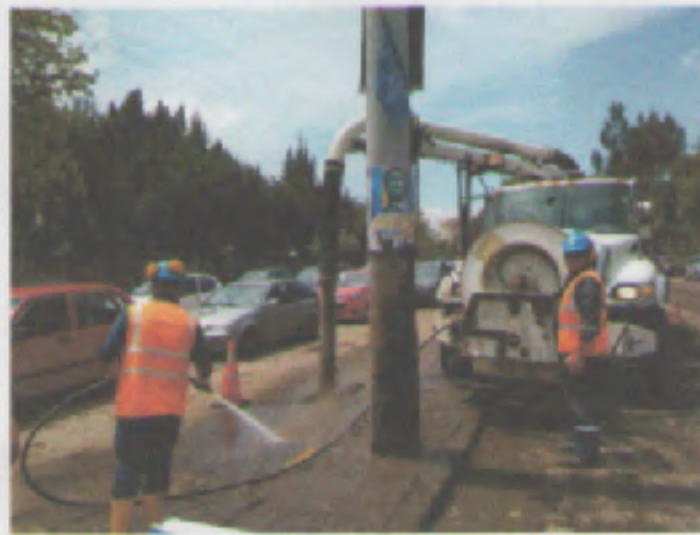
*LIMPIEZA DE SUMIDEROS Y VIA EN LA AV. MARISCAL SUCRE POR ADMINISTRACION DIRECTA
fotografías # 9*

5. Debido a que el flujo de material llegó hasta la avenida Mariscal Sucre, como medida preventiva para habilitar dicha vía, la EPMAPS colaboró con la limpieza de los sumideros y retiro de material de arrastre de la vía permanentemente por administración directa y contratación (fotografías # 9 y 10).

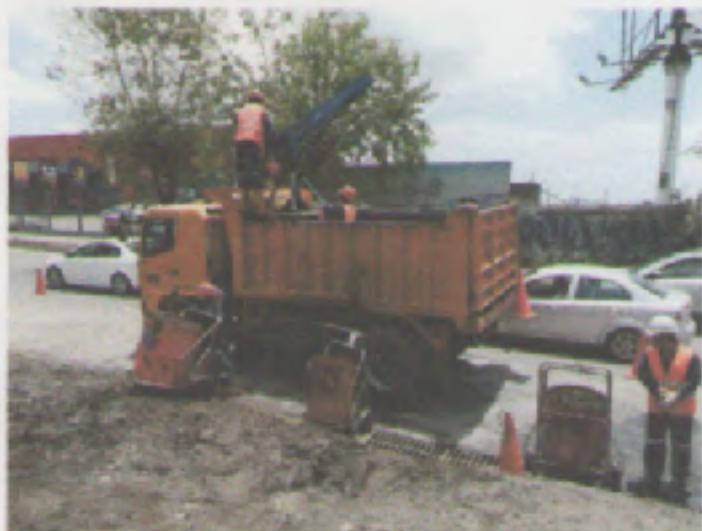
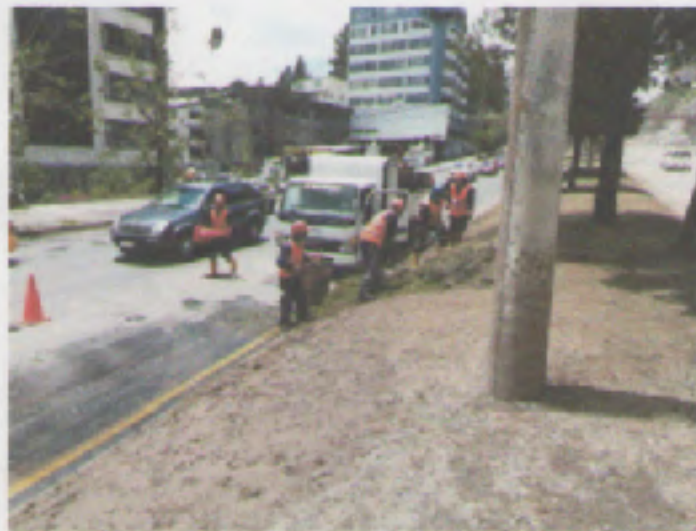
LIMPIEZA DE SUMIDEROS Y VIA EN LA AV. MARISCAL SUCRE POR ADMINISTRACION DIRECTA
fotografías # 10

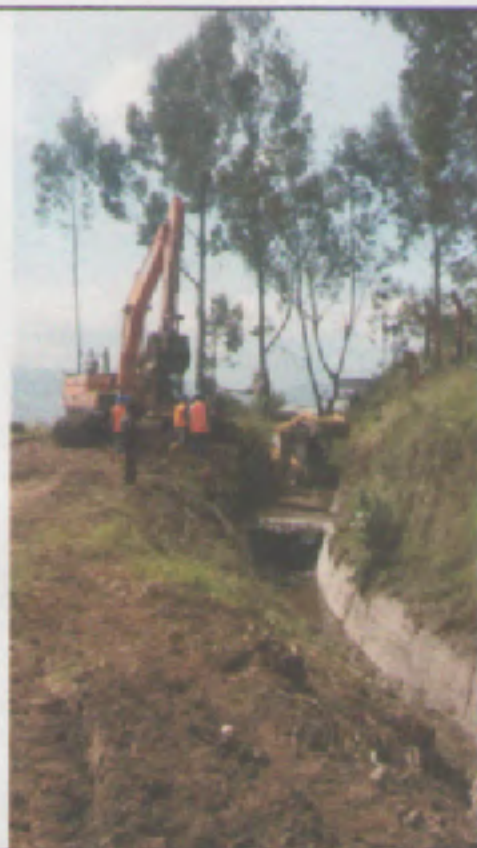
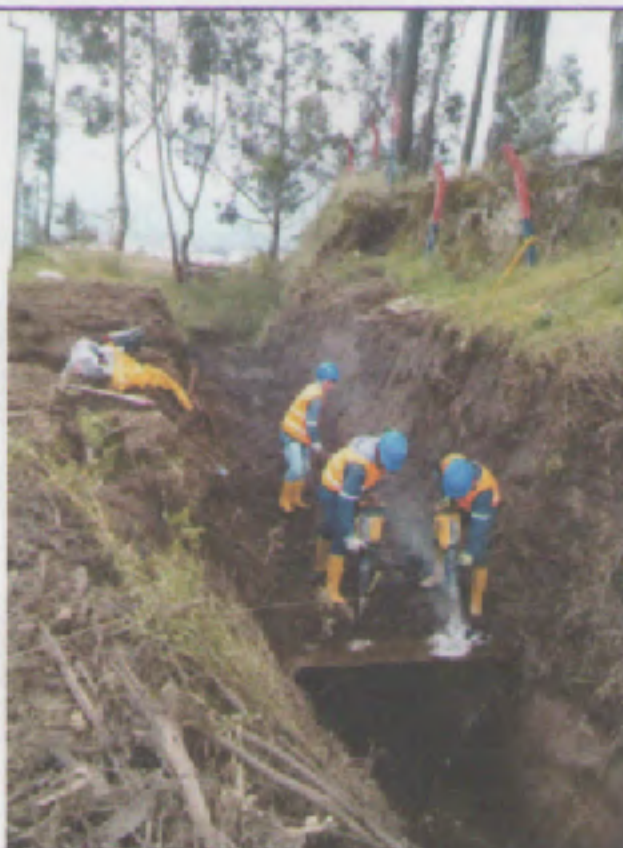
TRABAJOS DE DERROCAMIENTO DE SECCIONES SOBRE EL CANAL *fotografías # 11*

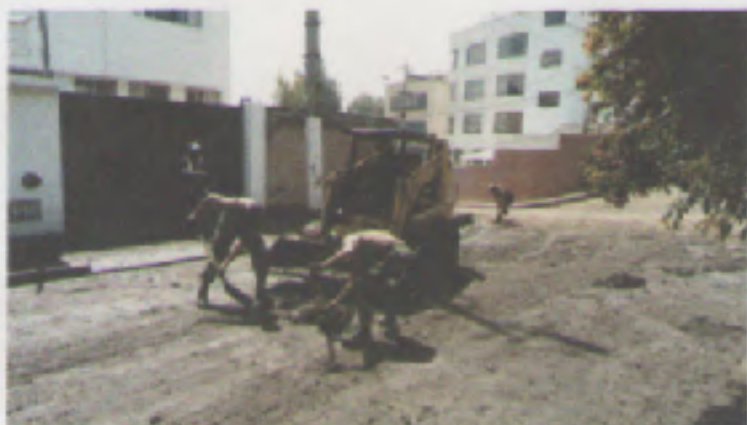
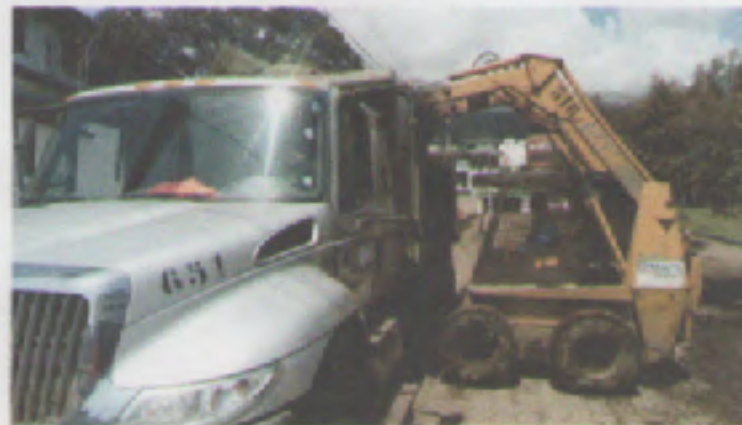
LIMPIEZA Y RECOLECCION DE LODO EN LAS VÍAS *fotografías # 12*

7. Después que se retiró el lodo que se encontraban en las vías del sector a través de las Instituciones Municipales que intervinieron en la emergencia, la Empresa inicio con la limpieza de los sumideros del sector tanto por administración directa y contratación dejando nuestro sistema de alcantarillado funcionando y para que se ejecute posteriormente el lavado de vías (fotografías # 12 y 13).

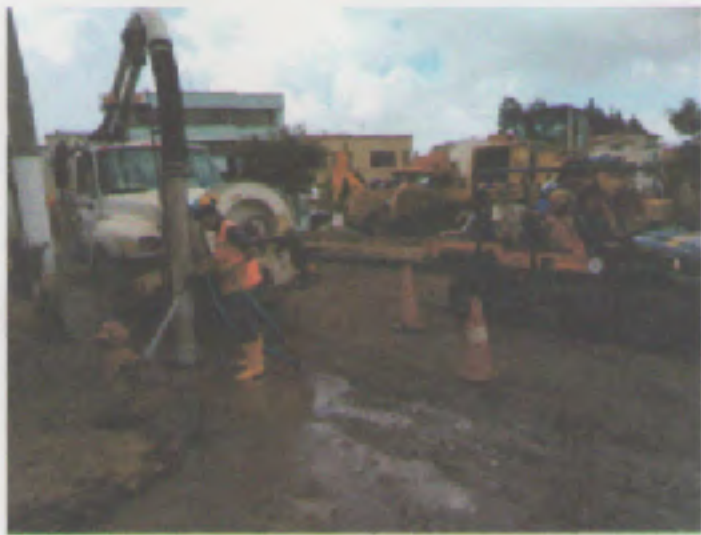
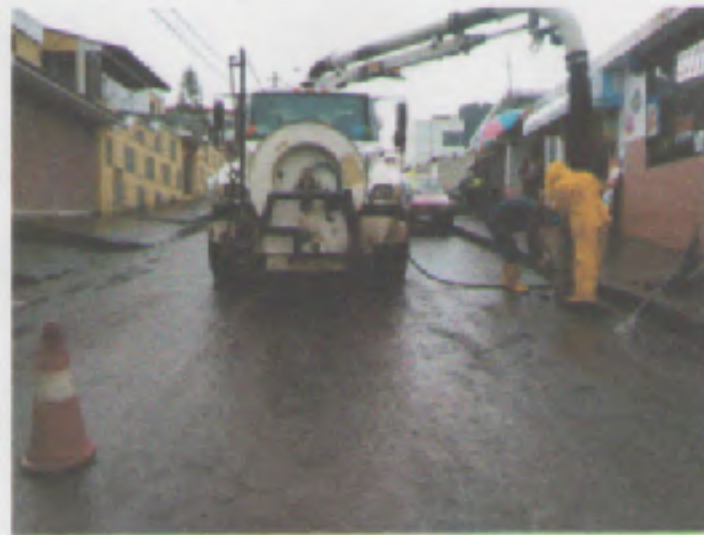
LIMPIEZA DE SUMIDEROS EN LAS VÍAS DEL PINAR Y BARRIO OSORIO fotografías # 13

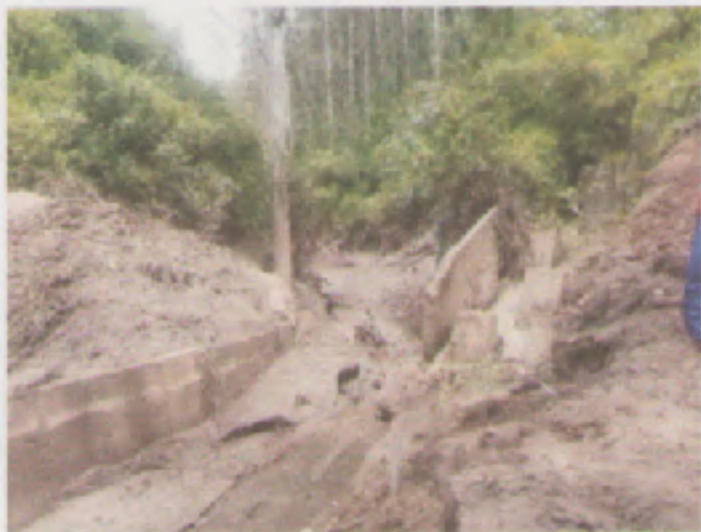
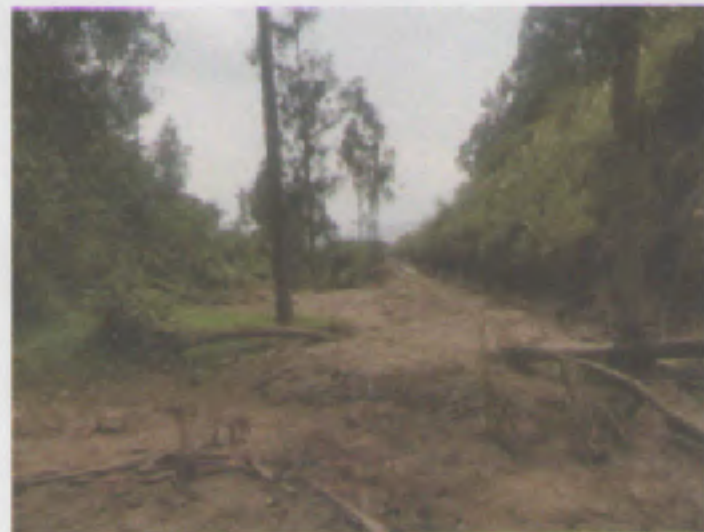
**ZONA DONDE SE REQUIERE CONSTRUCCIÓN DE UNA NUEVA OBRAS DE PROTECCIÓN
fotografías # 14**

- Construcción de una obra de protección (presa de tierra u hormigón) en la unión entre la quebrada Osorio y el canal de conducción al reservorio con su respectiva obra de alivio que permita regular los caudales, adicionalmente se deberá considera el camino de acceso que permita ejecutar el mantenimiento periódico (plano posibles soluciones), en lo cual se deberá realizar una evaluación hidráulica de la cuenca.
- Ampliación del canal de conducción al reservorio ya que en la parte alta es de 4.00m de ancho y se reduce a 1.50m.
