**INFORME DE LAS ACCIONES Y MEDIDAS ADOPTADAS POR LA SECRETARÍA GENERAL DE SEGURIDAD
Y GOBERNABILIDAD SOBRE LA EMERGENCIA OCURRIDA EL 22 DE MARZO DE 2019 EN LOS
SECTORES DE OSORIO Y EL PINAR ALTO POR UN ALUVIÓN**

1. Diagnóstico del evento:

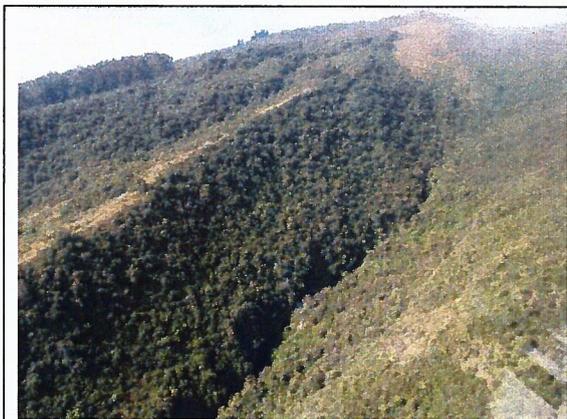
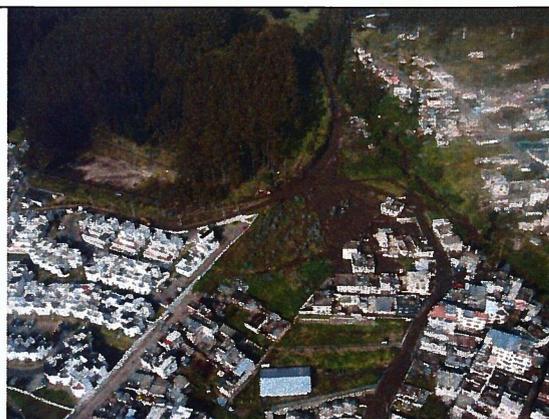
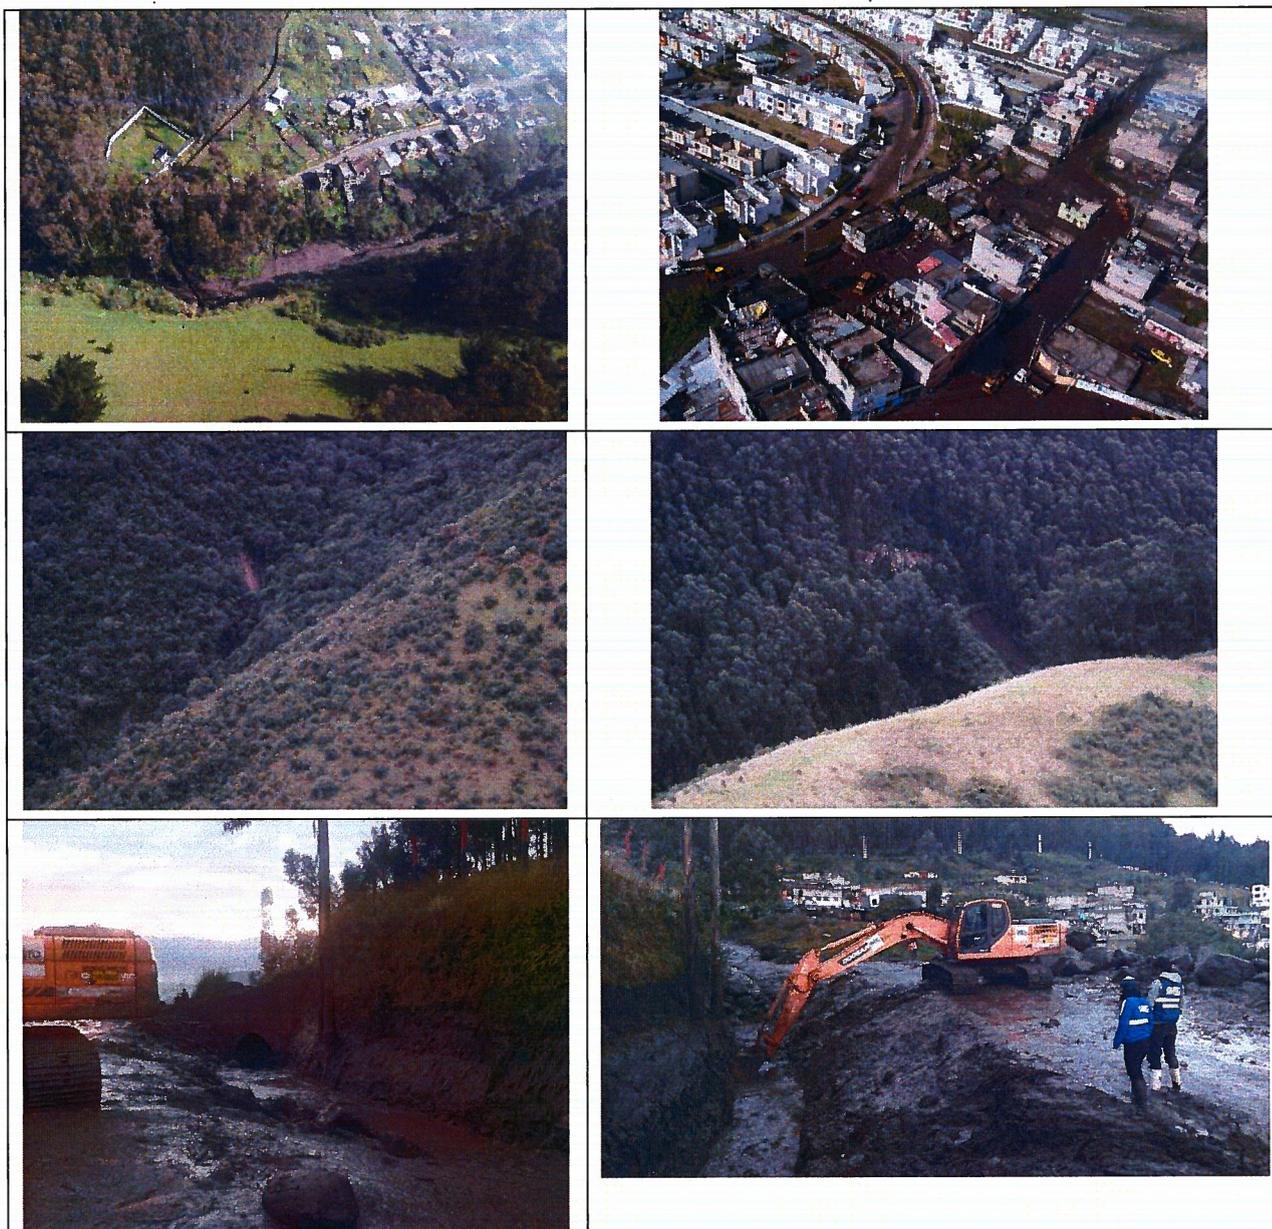
Las observaciones aéreas realizadas permitieron identificar que a lo largo de la quebrada existen varios deslizamientos de tierra recientes que afectaron sus laderas y que seguramente obstruyeron su cauce. Las precipitaciones fuertes que ocurrieron en las semanas precedentes habrían provocado los deslizamientos, lo cual pudo haber ocasionado un represamiento en la zona alta, siendo el día 22 de marzo cuando se presume que el represamiento desfogó violentamente generando un aluvión que descendió por la quebrada, encauzándose posteriormente por el canal de hormigón que forma parte de las obras de mitigación que EPMAPS construyó años atrás. Sin embargo este canal había sido intervenido, presumiblemente por la propia comunidad del sector, mediante un paso vehicular de hormigón sobre el canal hacia un predio privado (No. 3028197) lo cual redujo la sección transversal y provocó su obstrucción con troncos de árboles y rocas de gran tamaño cuando el aluvión llegó a este punto, ocasionando su desbordamiento hacia cotas más bajas donde se encuentra la zona poblada de los barrios Osorio y Pinar Alto.

Sobrevuelos realizados el 23 y 24 de marzo de 2019
Entidades presentes: EPMAPS, AZEE, COE y DMGR

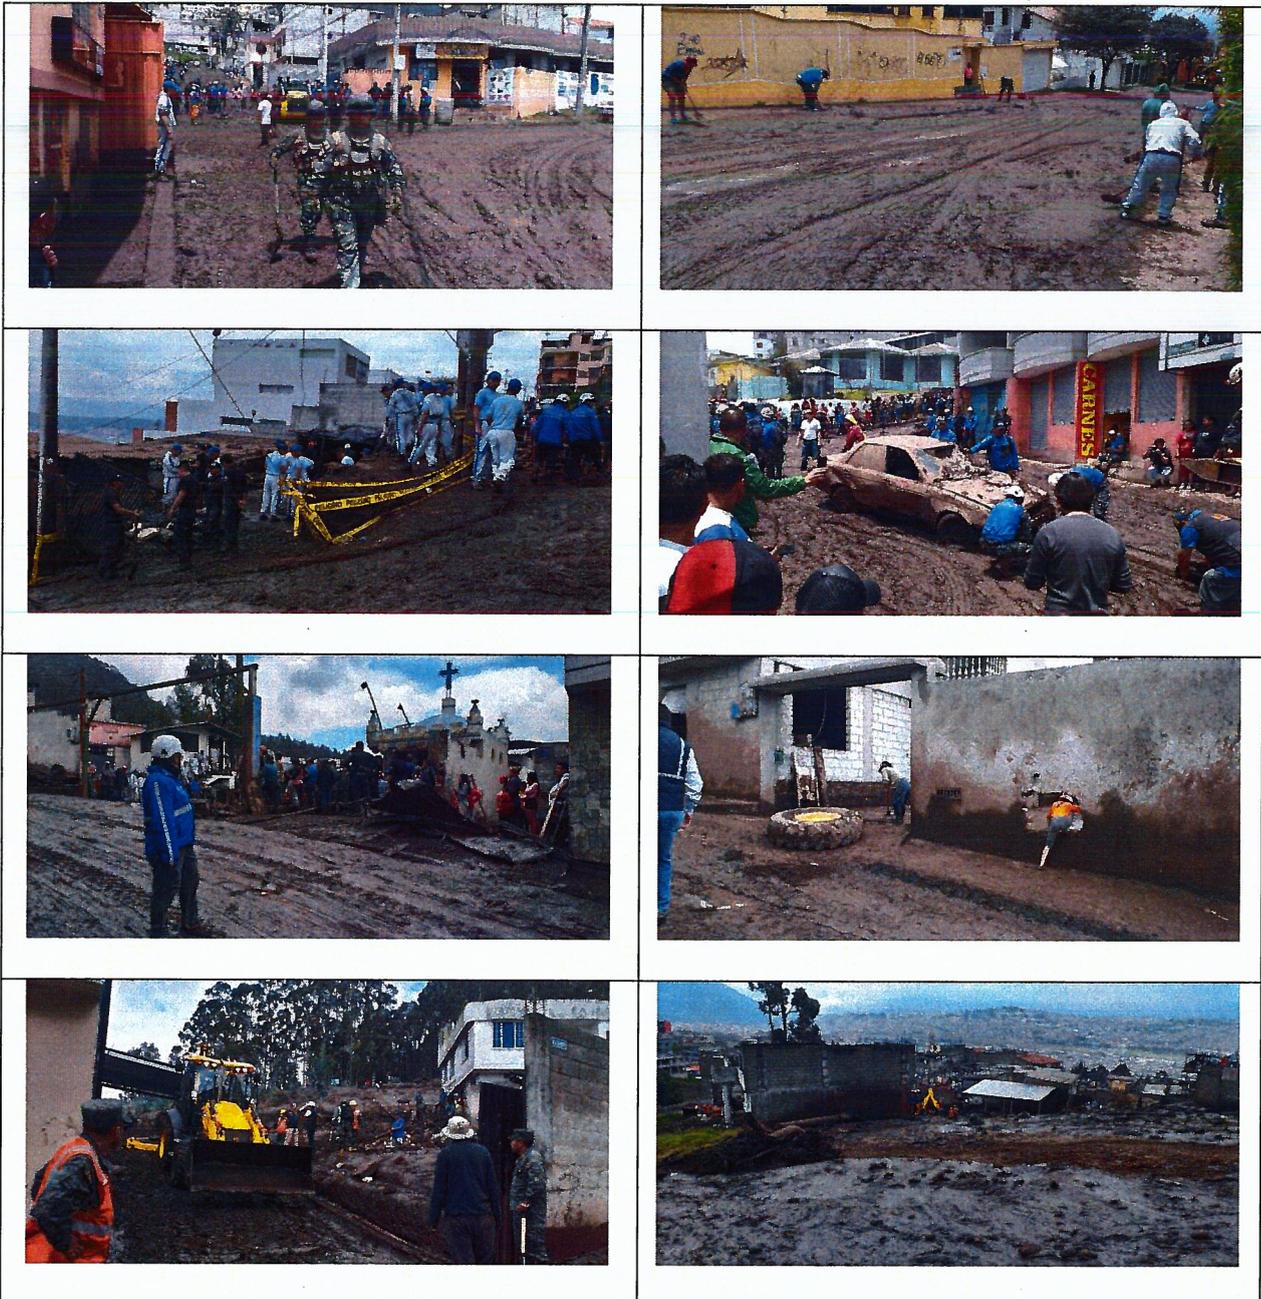
El flujo de lodo descendió por las calles Manuel Valdiviezo y Certera afectando además varias calles secundarias, llegando a depositarse lodo inclusive hasta la avenida Mariscal Sucre. En los reportes presentados por las instituciones de respuesta se conoció que la afectación fue severa en una zona de aproximadamente 2,5 Ha, con un volumen de lodo aproximado de 3500 m³. La afectación se caracterizó principalmente por la pérdida de bienes muebles (vehículos, menaje y daños parciales a bienes inmuebles, principalmente por la entrada de lodo a las viviendas).

Afectaciones por el aluvión del 22 de marzo en los barrios Pinar Alto y Osorio
Entidades presentes: EPMAPS, AZEE, EPMMOP, SGSG, FFAA, PN

Posteriormente, con el apoyo del Cuerpo de Ingenieros del Ejército, Concejo Provincial de Pichincha y Policía Nacional se realizó la limpieza de lodo en toda el área afectada para de esta manera habilitar las vías y facilitar la movilidad en el área. Se contabilizó un aproximado de 400 viajes de volquetas cuya capacidad es de 8 m³, lo cual representa un aproximado de 3.200 m³.

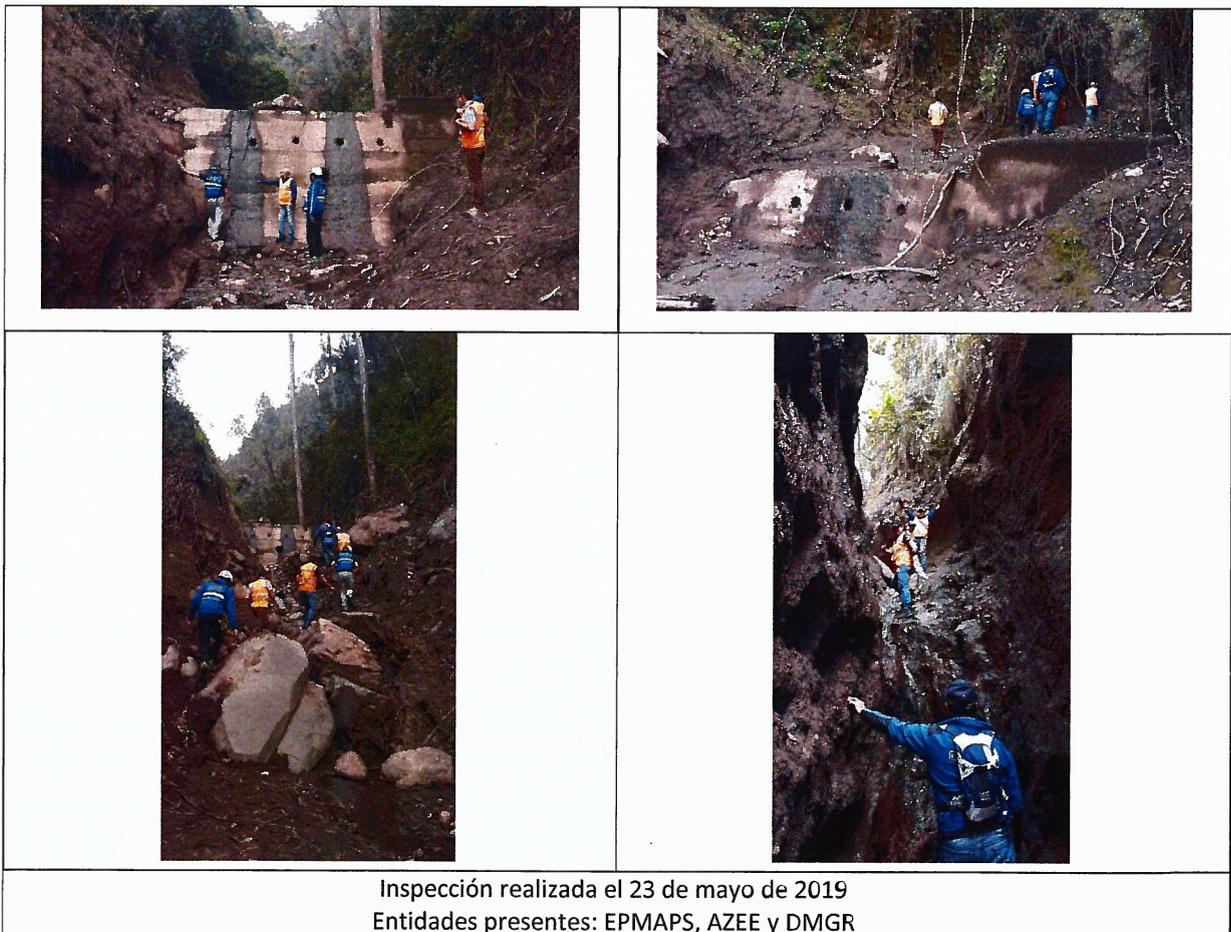
El 22 de mayo se recibió el reporte por parte de pobladores de Osorio respecto a un posible represamiento de la quebrada en la parte alta, es así que se realizó una visita conjunta entre técnicos de la DMGR, EPMAPS y Administración Zonal el jueves 23 de mayo. Se recorrió alrededor de 1,5 km por el cauce mismo de la quebrada hasta que por las condiciones topográficas ya no fue posible seguir subiendo. En este recorrido se observó que los diques construidos hace pocas décadas en el interior del cauce de la quebrada están completamente colmatados de material sólido (arena y rocas de diversos tamaños) que seguramente fueron producto de múltiples aluviones y erosión de la misma quebrada, por lo que se considera que estos diques cumplieron su vida útil, siendo necesario y urgente que la empresa municipal responsable de esta infraestructura (EPMAPS) tome las medidas que considere adecuadas para la reducción del riesgo para los pobladores de los barrios ubicados en ambas márgenes de la quebrada (Osorio, Pinar Alto, San Lorenzo y San Fernando).

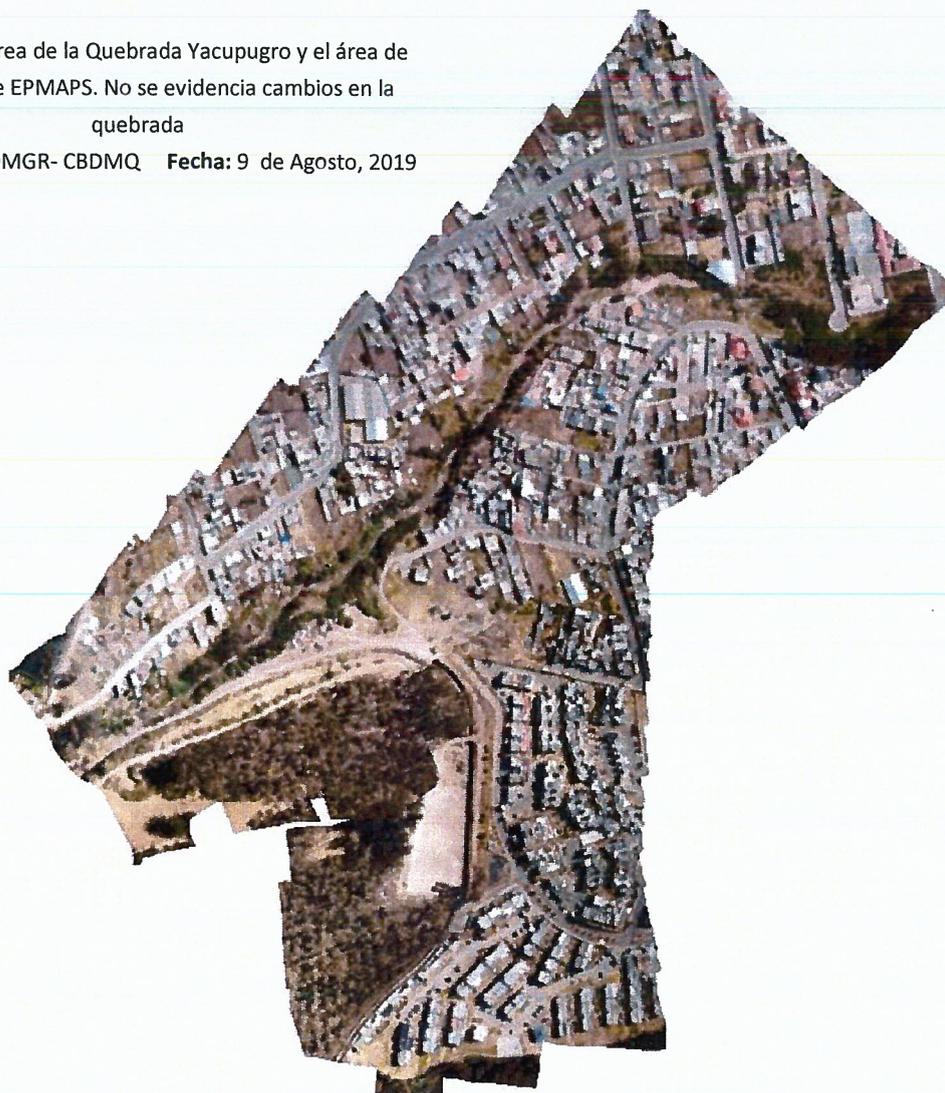
Adicionalmente en el viernes 9 de agosto se realizó un levantamiento de fotografía aérea con la colaboración del Cuerpo de Bomberos de Quito, en este levantamiento de información no se detectaron anomalías en el cauce de la quebrada, sin embargo es evidente que sigue siendo un botadero de escombros y basura, principalmente en la zona cercana a los barrios de Osorio y San Lorenzo donde existe acumulación de basura, escombros y lodo pocos metros antes de la entrada al colector.

Fotografía aérea de la Quebrada Yacupugro y el área de captación de EPMAPS. No se evidencia cambios en la quebrada
