# ZONA DE ALTO Y MUY ALTO RIESGO

## BARRIO LA ESPERANZA - QUEBRADA EL COLEGIO

<b>SECRETARÍA GENERAL DE SEGURIDAD Y GOBERNABILIDAD</b> <b>DIRECCIÓN METROPOLITANA DE GESTIÓN DE RIESGOS</b>	<b>PROYECTO:</b> PLAN DE GESTIÓN INTEGRAL DE RIESGOS DE LA CUENCA DEL RÍO MONJAS I FASE: DIAGNÓSTICO DE LA SITUACIÓN ACTUAL DE AMENAZAS, VULNERABILIDADES Y RIESGOS	<b>ELABORADO POR:</b> Ing. Msc. MAGNO RIVERA GRUPO CONSULTOR	<b>ESCALA DE LA ORTOFOTOGRAFÍA:</b> 1:5000	
	<b>CONTIENE:</b> ZONA DE ALTO Y MUY ALTO RIESGO BARRIO LA ESPERANZA - QUEBRADA EL COLEGIO ADMINISTRACIÓN ZONAL LA DELICIA	<b>FUENTE:</b> DIRECCIÓN METROPOLITANA DE GESTIÓN DE RIESGOS - MDMQ GRUPO CONSULTOR	<b>REVISADO POR:</b> DMGR	<b>ARCHIVO DIGITAL:</b> 1. Zona 1.mxd
	<b>SISTEMA DE COORDENADAS:</b> SIRES - DMQ Proyección Cartográfica: Transversa de Mercator Modificada (TMQ - WGS84) Zona: 17 Sur Modificada (w 77° - w 80°) Datum: WGS84	<b>FECHA:</b> Mayo 2016	<b>ZONA N°</b> 1

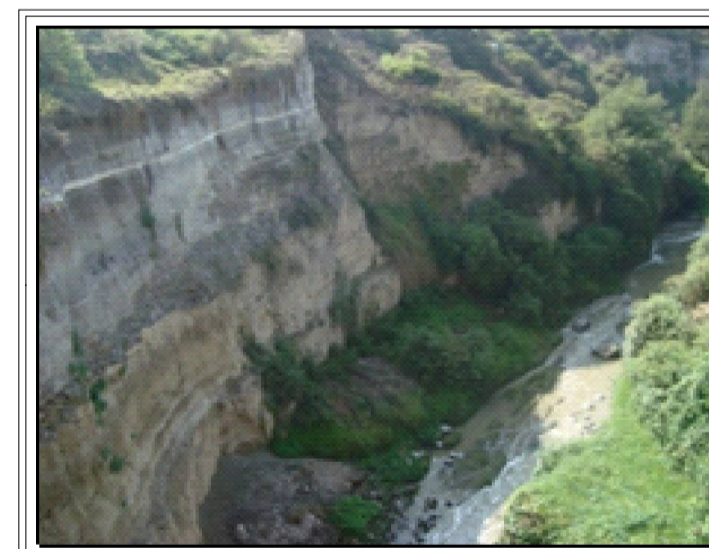
ANÁLISIS Y CALIFICACIÓN DEL RIESGO									
Localidad	Tipo de Amenaza	Probabilidad	Problemática - afectación	Grado de Amenaza	Calificación Cualitativa de la Vulnerabilidad			Calificación Cualitativa del Riesgo	
					Elementos Expuestos	Vulnerabilidad Física en Reconocimiento de Campo	Vulnerabilidad Socio Cultural + Económica Información existente		Vulnerabilidad Total
BARRIO LA ESPERANZA Quebrada El Colegio	Fenómenos de Remoción en Masa	Bastante probable: Eventos que ocurren una vez entre 1 y 10 años. Cada año, promedio: 1,0 m/año	Taludes verticales de 20 m de altura que pueden generar: Colapsos, derrumbes y/o deslizamientos, caída de bloques	Muy Alto (4)	Casas Barrio La Esperanza (16), Predio Sr. Monge, Instalaciones Fierro Inmobiliaria y Pfizer, cultivos cerca del río	Alta (3)	Media (2) + Baja (1) = 3	Alta (3)	Muy Alto (12)
	Acción Hídrica	Muy Probable: Eventos que ocurren más de una vez por año. Cada año: erosión promedio: 1,0 m/año	Erosión lateral y vertical - socavación intensa dejando cavernas laterales para la generación de derrumbes o deslizamientos puede afectar viviendas, muros de contención y linderos de predios	Muy Alto (4)	Casas Barrio La Esperanza (16), Predio Sr. Monge, Instalaciones Fierro Inmobiliaria y Pfizer, cultivos cerca del río	Alta (3)	Media (2) + Baja (1) = 3	Alta (3)	Muy Alto (12)

Fotografía. Talud casi vertical formado por la Acción Hídrica. Margen derecha de la Quebrada El Colegio. Fenómenos de Remoción en Masa (Caída de bloques, derrumbes, deslizamientos).
