ZONA DE ALTO Y MUY ALTO RIESGO BALCÓN DEL NORTE – QUEBRADA EL COLEGIO

SECRETARÍA GENERAL DE SEGURIDAD Y GOBERNABILIDAD DIRECCIÓN METROPOLITANA DE GESTIÓN DE RIESGOS	PROYECTO: PLAN DE GESTIÓN INTEGRAL DE RIESGOS DE LA CUENCA DEL RÍO MONJAS I FASE: DIAGNÓSTICO DE LA SITUACIÓN ACTUAL DE AMENAZAS, VULNERABILIDADES Y RIESGOS	ELABORADO POR: Ing. Msc. MAGNO RIVERA GRUPO CONSULTOR	ESCALA DE LA ORTOFOTOGRAFÍA: 1:5000
	CONTIENE: ZONA DE ALTO Y MUY ALTO RIESGO BALCÓN DEL NORTE – QUEBRADA EL COLEGIO ADMINISTRACIÓN ZONAL LA DELICIA	REVISADO POR: DMGR	ARCHIVO DIGITAL: 2. Zona 2.mxd
	FUENTE: DIRECCIÓN METROPOLITANA DE GESTIÓN DE RIESGOS - MDMQ GRUPO CONSULTOR	FECHA: Mayo 2016	ZONA N° 2
	SISTEMA DE COORDENADAS: SIRES - DMQ Proyección Cartográfica: Transversa de Mercator Modificada (TMQ - WGS84) Zona: 17 Sur Modificada (w 77° - w 80°) Datum: WGS84

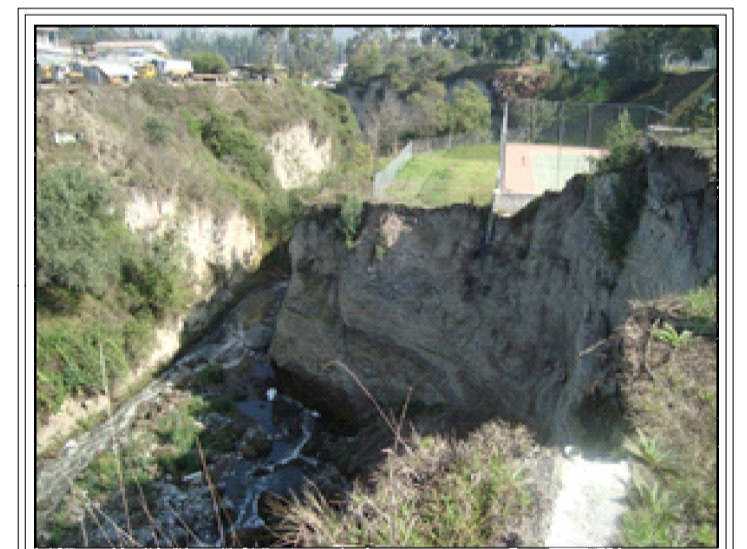
✚ Fotografía. Espacios verdes de la Urbanización Balcón del Norte, afectados por acción hídrica y sus efectos colaterales. (Derrumbes, caída de bloques y deslizamientos).
