# ZONA DE ALTO Y MUY ALTO RIESGO

## PARCAYACU – UNIÓN DE LA Q. EL COLEGIO CON LA Q. PARCAYACU

SECRETARÍA GENERAL DE SEGURIDAD Y GOBERNABILIDAD DIRECCIÓN METROPOLITANA DE GESTIÓN DE RIESGOS	<b>PROYECTO:</b> PLAN DE GESTIÓN INTEGRAL DE RIESGOS DE LA CUENCA DEL RÍO MONJAS I FASE: DIAGNÓSTICO DE LA SITUACIÓN ACTUAL DE AMENAZAS, VULNERABILIDADES Y RIESGOS	<b>ELABORADO POR:</b> Ing. Msc. MAGNO RIVERA GRUPO CONSULTOR	<b>ESCALA DE LA ORTOFOTOGRAFÍA:</b> 1:5000
	<b>CONTIENE:</b> ZONA DE ALTO Y MUY ALTO RIESGO PARCAYACU – UNIÓN DE LA Q. EL COLEGIO CON LA Q. PARCAYACU ADMINISTRACIÓN ZONAL LA DELICIA	<b>REVISADO POR:</b> DMGR	<b>ARCHIVO DIGITAL:</b> 3. Zona 3.mxd
	<b>FUENTE:</b> DIRECCIÓN METROPOLITANA DE GESTIÓN DE RIESGOS - MDMQ GRUPO CONSULTOR	<b>FECHA:</b> Mayo 2016	<b>ZONA N°</b> 3
	<b>SISTEMA DE COORDENADAS:</b> SIRES - DMQ Proyección Cartográfica: Transversa de Mercator Modificada (TMQ - WGS84) Zona: 17 Sur Modificada (w 77° - w 80°) Datum: WGS84

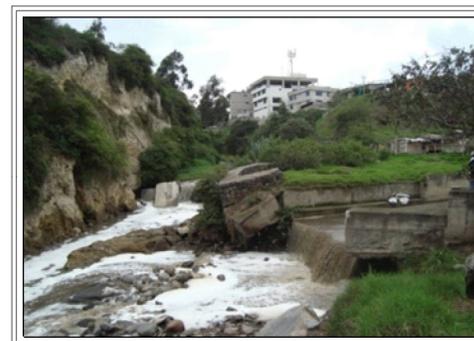
Fotografía.Desembocadura del Colector Parcayacu de aguas servidas y de escorrentía en la Quebrada El Colegio. Estructura semidestruida por la acción hídrica (Erosión y socavación).
