ZONA DE MUY ALTO RIESGO

CIUDAD BICENTENARIO – RÍO MONJAS

SECRETARÍA GENERAL DE SEGURIDAD Y GOVERNABILIDAD DIRECCIÓN METROPOLITANA DE GESTIÓN DE RIESGOS	PROYECTO: PLAN DE GESTIÓN INTEGRAL DE RIESGOS DE LA CUENCA DEL RÍO MONJAS I FASE: DIAGNÓSTICO DE LA SITUACIÓN ACTUAL DE AMENAZAS, VULNERABILIDADES Y RIESGOS	ELABORADO POR: Ing. Msc. MAGNO RIVERA GRUPO CONSULTOR	ESCALA DE LA ORTOFOTOGRAFÍA: 1:5000	
	CONTIENE: ZONA DE MUY ALTO RIESGO CIUDAD BICENTENARIO – RÍO MONJAS ADMINISTRACIONES ZONALES CALDERÓN Y LA DELICIA	FUENTE: DIRECCIÓN METROPOLITANA DE GESTIÓN DE RIESGOS - MDMQ GRUPO CONSULTOR	REVISADO POR: DMGR	ARCHIVO DIGITAL: 4. Zona 4.mxd
	SISTEMA DE COORDENADAS: SIRES - DMQ Proyección Cartográfica: Transversa de Mercator Modificada (TMQ - WGS84) Zona: 17 Sur Modificada (w 77° - w 80°) Datum: WGS84	FECHA: Mayo 2016	ZONA N° 4

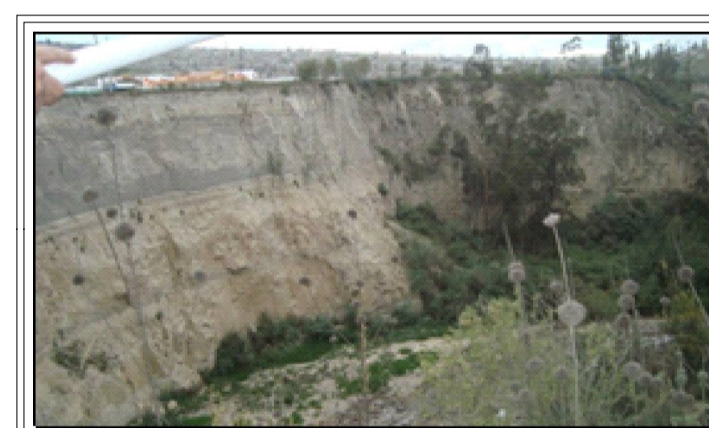
ANÁLISIS Y CALIFICACIÓN DEL RIESGO									
Localidad	Tipo de Amenaza	Probabilidad	Problemática - afectación	Grado de Amenaza	Calificación Cualitativa de la Vulnerabilidad			Calificación Cualitativa del Riesgo	
					Elementos Expuestos	Vulnerabilidad Física en Reconocimiento de Campo	Vulnerabilidad Socio Cultural + Económica Información existente		Vulnerabilidad Total
CIUDAD BICENTENARIO Río Monjas	Fenómenos de Remoción en Masa	Muy Probable: Eventos que ocurren más de una vez por año. Cada año promedio: 5,25 m/año	Taludes verticales de 20m de altura que pueden generar: Colapsos, derrumbes y/o deslizamientos, caída de bloques	Muy Alto (4)	Vía en construcción al occidente de la Ciudad Bicentenario, cultivos margen izquierda	Alta (3): Vía en construcción a 20 m del FRM	Media (2) + Baja (1) = 3	Alta (3)	Muy Alta (12)
	Acción Hídrica	Muy Probable: Eventos que ocurren más de una vez por año. Desplazamiento anual promedio: 5,25 m/año	Erosión lateral - socavación de los flancos de la quebrada	Muy Alto (4)	Vía en construcción al Sur de la Ciudad Bicentenario, Vía y cultivos en la margen izquierda del Río Monjas	Alta (3)	Media (2) + Baja (1) = 3	Alta (3)	Muy Alta (12)

Fotografía. Talud de más de 60 metros de altura, casi vertical, formado por la acción hídrica en la margen derecha del Río Monjas. Fenómenos de remoción en masa.(Derrumbes, caídas de bloques, deslizamientos) que a corto, mediano o largo plazo, afectarían la vía en construcción.
