ZONA DE ALTO Y MUY ALTO RIESGO

BALNEARIO MUNICIPAL SAN ANTONIO – RÍO MONJAS

SECRETARÍA GENERAL DE SEGURIDAD Y GOBERNABILIDAD DIRECCIÓN METROPOLITANA DE GESTIÓN DE RIESGOS	PROYECTO: PLAN DE GESTIÓN INTEGRAL DE RIESGOS DE LA CUENCA DEL RÍO MONJAS I FASE: DIAGNÓSTICO DE LA SITUACIÓN ACTUAL DE AMENAZAS, VULNERABILIDADES Y RIESGOS	ELABORADO POR: Ing. Msc. MAGNO RIVERA GRUPO CONSULTOR	ESCALA DE LA ORTOFOTOGRAFÍA: 1:5000
	CONTIENE: ZONA DE ALTO Y MUY ALTO RIESGO BALNEARIO MUNICIPAL SAN ANTONIO – RÍO MONJAS ADMINISTRACIÓN ZONAL LA DELICIA	REVISADO POR: DMGR	ARCHIVO DIGITAL: 6. Zona 6.mxd
	FUENTE: DIRECCIÓN METROPOLITANA DE GESTIÓN DE RIESGOS - MDMQ GRUPO CONSULTOR	FECHA: Mayo 2016	ZONA N° 6
	SISTEMA DE COORDENADAS: SIRES - DMQ Proyección Cartográfica: Transversa de Mercator Modificada (TMQ - WGS84) Zona: 17 Sur Modificada (w 77° - w 80°) Datum: WGS84

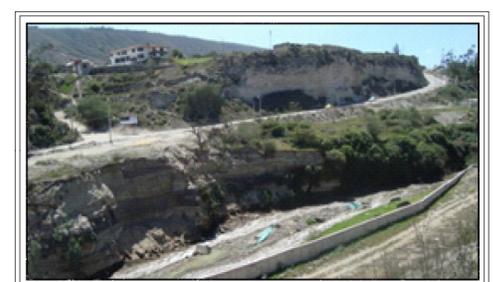
UBICACIÓN Y DESCRIPCIÓN DE LA ZONA DE ESTUDIO	
BALNEARIO MUNICIPAL SAN ANTONIO - Río Monjas	Socavación y profundización del cauce e inestabilidad de taludes. En el lugar se encuentra el "Balneario Municipal San Antonio" ubicado en la margen izquierda del río. A lo largo de éste se ha construido un muro de tres metros de altura para proteger al balneario en una longitud de 100m aproximadamente. En la margen derecha del río existe erosión y socavación del cauce e inestabilidad del talud, lo que pone en peligro a la vía que va a los conjuntos habitacionales como La Antonia y otros. En este sitio ya se construyeron muros de gaviones como protección del talud, pero fallaron a causa de su mal emplazamiento con una crecida del Río Monjas en el año 2012.
COORDENADAS TMQ:

Fotografía. Avance regresivo del talud en la margen derecha, debido a la acción hídrica que genera socavación horizontal y vertical y como consecuencia fenómenos de remoción en masa. (Derrumbes, caída de bloques, deslizamientos).
