INFORME DE RIESGOS

Asunto: Alcance y criterio de Informe de Riesgos del AHHYC "Bella Aurora Pasaje B-C Manabí y El Oro"

INFORME TÉCNICO
Evaluación de Riesgo: Solicitud UERB
Fecha de inspección: 31-01/2018

Coordenadas WGS 84/UTM 17S	Administración Zonal	Parroquia	Nombre del barrio
X: 783517; Y: 9985834 Z: 2716 msnm aprox.	CALDERÓN	SAN ISIDRO DEL INCA	BARRIO BELLA AURORA PASAJE B-C MANABÍ Y EL ORO

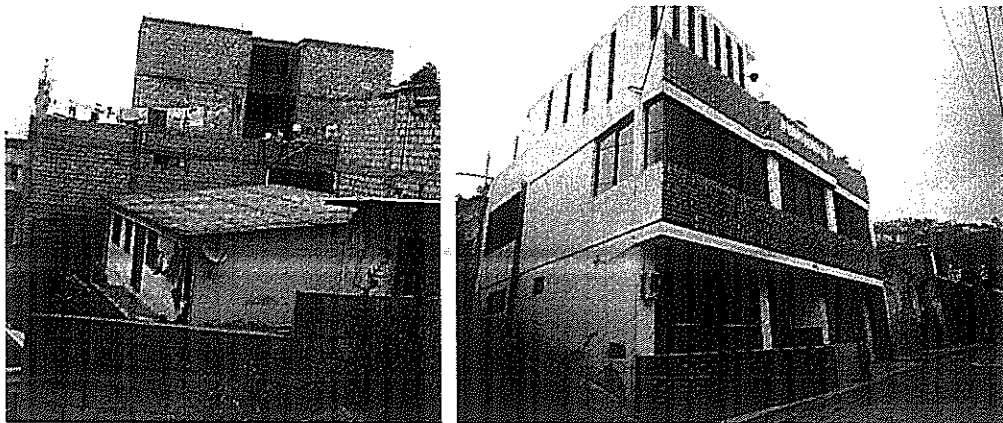
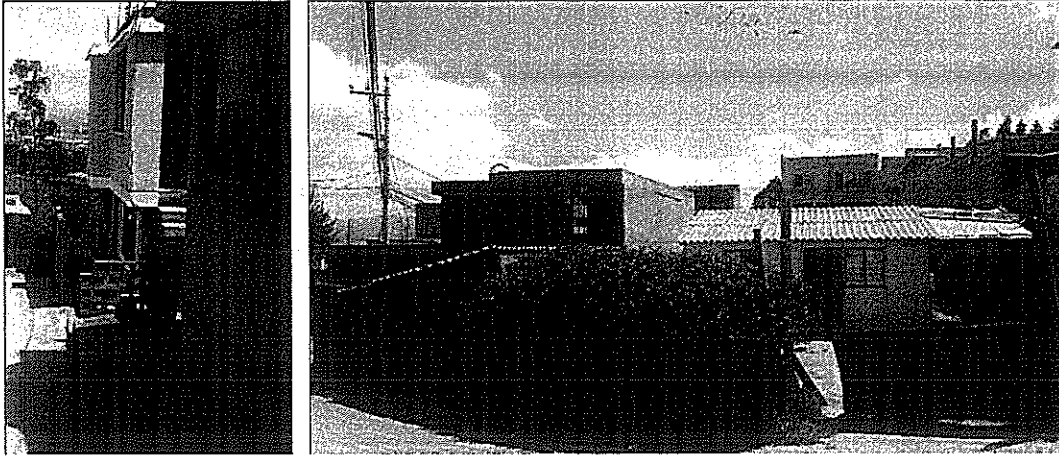
8.1.2 Materiales y tipologías de las edificaciones dentro del área en estudio

<p>7. Edificaciones de dos plantas de estructura mixta, conformadas con columnas de hormigón mampostería de bloque fijado con mortero (arena, cemento, agua), entrepiso con vigas y duelas de madera, la cubierta consta con cerchas y correas de madera que soportan planchas de fibrocemento.</p> <p>8. Edificaciones de dos plantas conformadas con sistemas de pórticos de hormigón armado, entrepiso con losa de hormigón armado, cubierta con cubierta con correas de madera y planchas de zinc, mampostería de bloque fijado con mortero, los elementos de hormigón armado presenta porosidad del hormigón y el acero de refuerzo está expuesto.</p> <p>9. Edificaciones de dos plantas, conformadas por sistemas de pórticos (vigas y columnas) metálicos, entrepiso y cubierta constituidas con losa con placas colaborante (losa deck), mampostería de bloque fijado con mortero (arena, cemento, agua), los elementos metálicos muestran desprendimientos de la pintura anticorrosiva.</p> <p>10. Edificaciones de dos plantas, en las cuales la primera planta consta con sistemas de pórticos de hormigón armado, entrepiso con losa de hormigón armado, y el segundo piso consta con sistemas de muros portantes de bloque trabado fijado con mortero, cubierta con correas de madera que soportan planchas de fibrocemento, en estas edificaciones se identificó en los elementos de hormigón armado, porosidad del hormigón y el acero de refuerzo expuesto.</p> <p>11. Edificaciones de tres plantas, conformadas con sistemas de pórticos (vigas y columnas) de hormigón armado, entrepisos con losas de hormigón armado, cubierta con cerchas y correas de madera que soportan planchas de fibrocemento, mampostería de bloque fijado con mortero (arena, cemento, agua).</p> <p>12. Edificaciones de tres plantas, conformadas con sistemas de pórticos (vigas y columnas) de hormigón armado, losas de hormigón armado y mampostería de bloque fijado con mortero (arena, cemento, agua), los elementos de hormigón armado muestran porosidad del hormigón y el acero de refuerzo expuesto.</p> <p>Además dentro del área en análisis se observó: Edificación en proceso de construcción, observándose el sistema estructural como vigas, columnas y losas de hormigón armado, dicha construcción está bajo el nivel del terreno que no cuenta con medidas de mitigación.</p> <p>En este lote se identificó un muro de protección de piedra fijado con mortero (arena, cemento, agua), los drenes se encuentran taponados, observándose problemas de humedad.</p>

Estado de la edificación	Muy bueno (%)	Bueno (%)	Regular (%)	Malo (%)	
		40	50	10	
Materiales predominantes de la edificación	Piso-entrepiso (sistema estructural) Cimientos: Sin identificar Columnas y vigas: uso de acero de refuerzo longitudinal y transversal (estribos), hormigón simple (hormigón armado), muros portantes de bloque y ladrillo; adicionalmente vigas y columnas con perfiles metálicos.		Paredes Bloque/ladrillo fijado con mortero (arena, cemento, agua)	Cubierta Losa de hormigón armado, losa con placa colaborante deck. correas de madera, estructura metálica y planchas de zinc o planchas de fibrocemento, sujetas con pernos y en algunos casos presionados empíricamente con bloque y madera	
Uso edificación (vivienda, comercio, industria, educación)	Vivienda.				
Existencia de servicios básicos (si/no)	Energía eléctrica si	Agua potable si	Alcantarillado sanitario si	Alcantarillado Pluvial 80%	Telefonía fija si

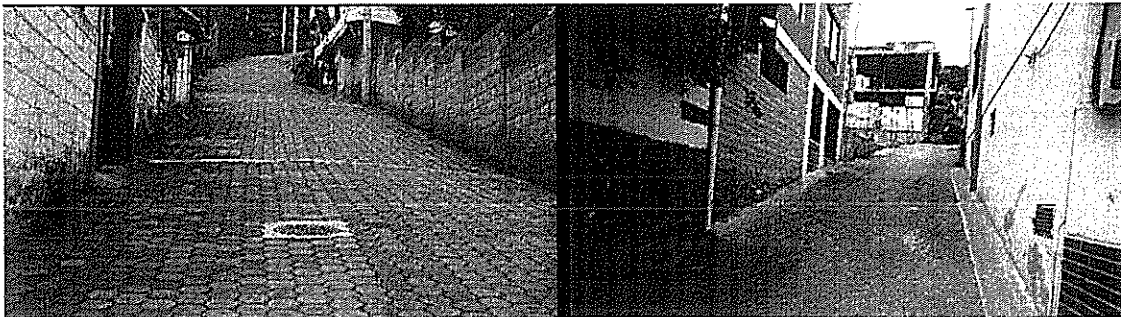
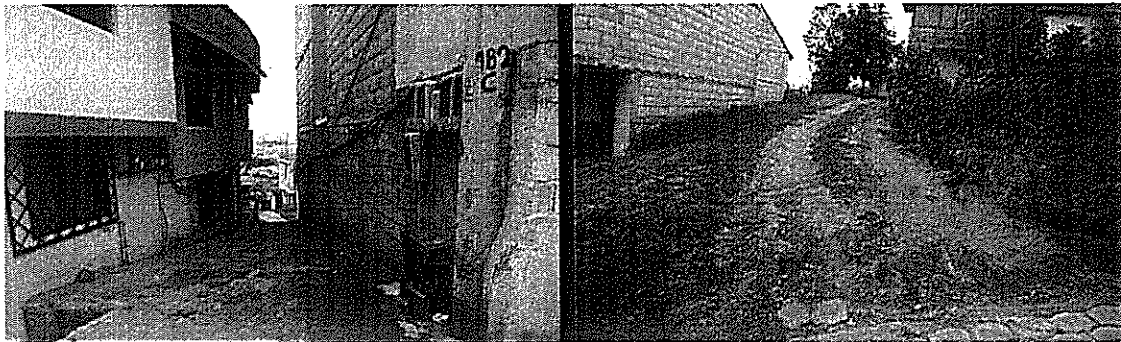
8.1.3 Servicios básicos y estado de red vial interna

Otro tipo de información física relevante	Existe infraestructura poco eficiente para el manejo de aguas de escorrentía al interior de los pasajes, lo cual está provocando erosión en las calles. Su acceso principal para llegar al barrio es adoquinado, sus calles y pasajes presentan bordillos pero sin aceras. El límite Norte del barrio colinda con la Quebrada El Carmen.

Sistema Vial: La calles y pasajes de acceso son de hormigón, adoquinadas y cuentan con sistemas de evacuación de aguas lluvias, por lo que presenta una vulnerabilidad física baja.

- Los poseionarios/propietarios de los lotes colindantes con el Pasaje Manabí, donde el suelo es de tierra, deberán implementar sistemas de conducción de escorrentía pluvial (cunetas, canales, zanjas) con la asesoría técnica respectiva, para prevenir la erosión del suelo y arrastre de material sólido (lodo, arena, escombros de construcciones, basura) que pueda obstruir los sumideros existentes en los pasajes Manabí y El Oro, o afectar a viviendas y asentamientos humanos ubicados en cotas inferiores.

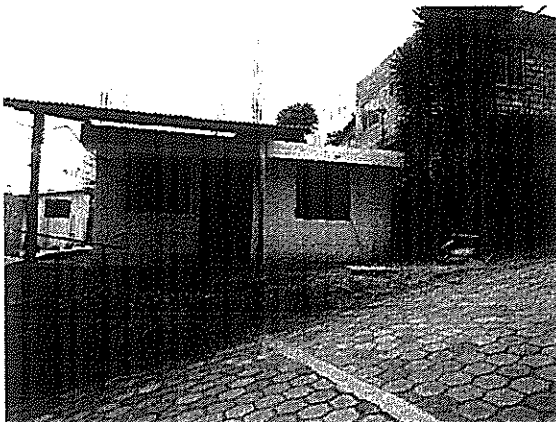
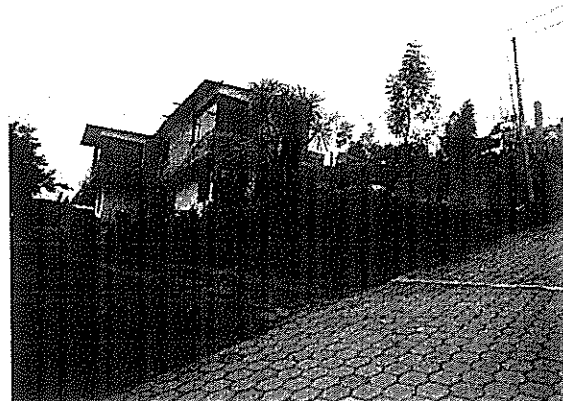
8.1.4 Cortes en la ladera de poca altura

junto a una quebrada y a cortes de tierra/taludes sin contar con medidas de protección, se determinó que existe vulnerabilidad física muy alta en los lotes 6 y 7 por estar colindantes con una quebrada; vulnerabilidad física alta en el lote 8 debido a su ubicación dentro de la franja de protección de la quebrada; vulnerabilidad física moderada en los lotes 17, 18 y 19 al existir taludes de poca altura sin protección; los demás lotes edificados presentan vulnerabilidad física baja.

Los lotes 20 y 21 no están edificados pero también presentan cortes de terreno con taludes de poca altura.

- Los propietarios/poseionarios de los lotes que fueron excavados y dejaron taludes expuestos y desprotegidos ante los efectos erosivos que causa la intemperie (precipitaciones, viento), deben contratar a un especialista geotécnico para que realice los estudios técnicos necesarios, como lo establece la Norma Ecuatoriana de Construcción vigente y su respectiva Guía Práctica (NEC-SE-GC), y determine las alternativas de mitigación del riesgo adecuadas según las características topográficas, geológicas, hidrogeológicas y mecánicas del suelo que conforma los taludes. Los estudios técnicos y diseños de las alternativas de mitigación seleccionadas no deberán ser considerados como requisitos durante la etapa de regularización del asentamiento humano evaluado.

- Los propietarios/poseionarios de los lotes de "Bella Aurora Pasaje B-C Manabí, El Oro" no deben realizar más excavaciones en el terreno (desbanques de tierra) hasta que culmine el proceso de regularización y se establezca su normativa de edificabilidad específica.

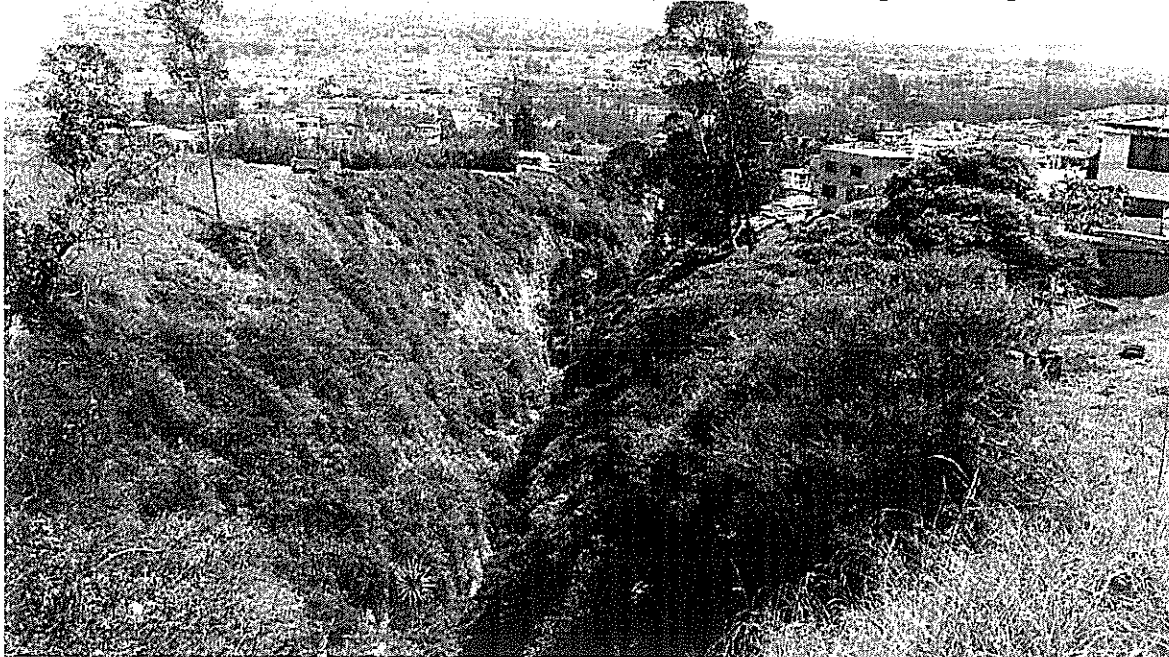
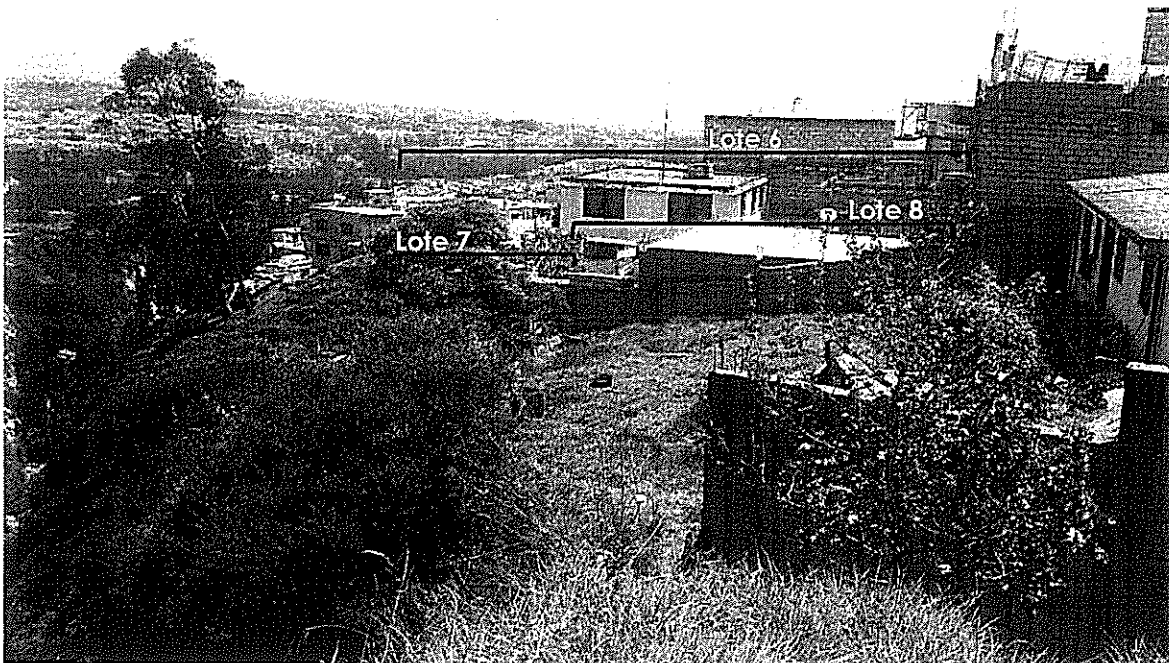
8.1.5 Borde superior de la Quebrada El Carmen y lotes en alto riesgo no mitigable

Por versión de los mismos propietarios del Lote No. 6, durante la época de lluvia del año 2017, ocurrió un evento de movimiento en masa importante que afectó el borde superior de la Quebrada El Carmen generando pérdida de suelo entre 1 y 2 metros en los **Lotes No 6 y 7**.

Localmente en el asentamiento humano evaluado se observó una ladera con pendiente variable, la zona más alta tiene pendientes que oscilan entre 20° y 25°, mientras que en la parte inferior colindante con la Quebrada El Carmen la pendiente se aproxima a los 10°, en ambos casos descendiendo hacia el Noreste. De manera general, en la zona de mayor pendiente existen lotes donde se observaron cortes en el terreno desprotegidos de poca altura (<3 metros, Lotes No. 17, 18, 19, 20 y 21) que **no** representan factores de amenaza alta; por otro lado, en la zona de baja pendiente no se observaron taludes pero los Lotes No. 6 y 7 están afectados por ser colindantes con el borde superior de la Quebrada El Carmen y por ubicarse dentro de la franja de protección de dicha quebrada, al igual que el Lote No. 8. Adicionalmente, la Quebrada El Carmen tiene vertientes muy abruptas que descienden hasta su lecho, con pendientes escarpadas mayores a 50°, y

aunque no se pudo observar su cauce, se estima que tiene más de 30 metros de profundidad y alrededor de 50 metros de ancho.

Por lo descrito anteriormente, se define que la **Amenaza por Movimientos en Masa es Moderada** en todo el barrio, excepto para los Lotes No. 6 y 7 donde el nivel de la amenaza es muy alto.

- **Riesgo por movimientos en masa:** el AHHYC "Bella Aurora Pasaje Manabí y el Oro" en general presenta Riesgo Bajo Mitigable; a excepción de los Lotes No. 17, 18 y 19 que presentan Riesgo Moderado Mitigable; y los Lotes 6, 7 y 8 que fueron calificados con un Riesgo Muy Alto No Mitigable por su alta exposición, afectaciones por movimientos en masa recientes, amenaza y vulnerabilidad muy altas, y por estar ubicados dentro de la franja de protección de la Quebrada El Carmen.

- La zona de afectación de alto riesgo no mitigable se encuentra dentro de la franja de protección de la Quebrada El Carmen, lo cual afecta en su totalidad al Lote 7 y parcialmente a los Lotes 6 y 8; los mismos que deberán ser considerados para trámite de expropiación total o parcial respectivamente, para lo cual la Administración Zonal Calderón realizará el levantamiento de información y gestión necesaria para dar cumplimiento a lo establecido en la Ordenanza Metropolitana 396 sancionada en el año 2013.
