INFORMES DE RIESGOS

Asunto: Alcance y criterio de Informe de Riesgos del AHHYC "Angamarca Sector Juan Bautista"

Al respecto, me permito remitirle el criterio referente al Informe Técnico No.356-AT-DMGR-2018 el cual contiene la calificación de riesgo del asentamiento humano de hecho y consolidado "Angamarca Sector Juan Bautista", ubicado en la parroquia Alangasí perteneciente a la administración zonal Los Chillos.

INFORME TÉCNICO
Evaluación de Riesgo: Solicitud UERB
Fecha de inspección: 07/12/2018

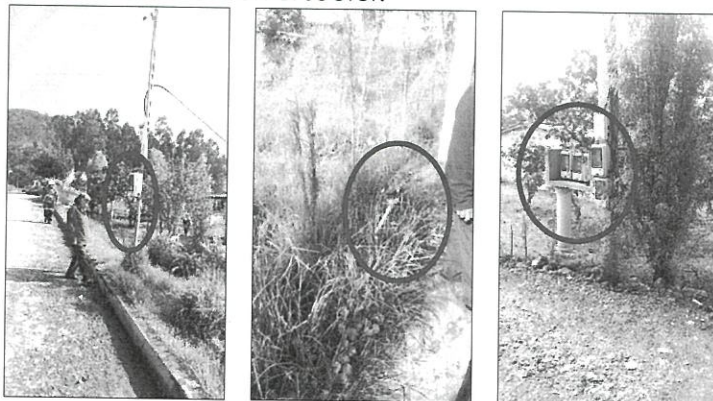
8.1.1 Servicios básicos existentes en el sector.

Si	Si	No	No	Si
Otro tipo de información física relevante	<p>La calle S/N es asfaltada, y cuenta parcialmente con bordillos y se observó el deterioro del asfalto y que no consta con aceras ni sistemas de conducción de aguas lluvias; y, los pasajes S/N son de tierra afirmada, sin cunetas, ni sumideros y tampoco bordillos. Según versiones verbales dadas por el propietario del lote 03, en temporadas de lluvia el agua ingresa hacia su lote.</p>

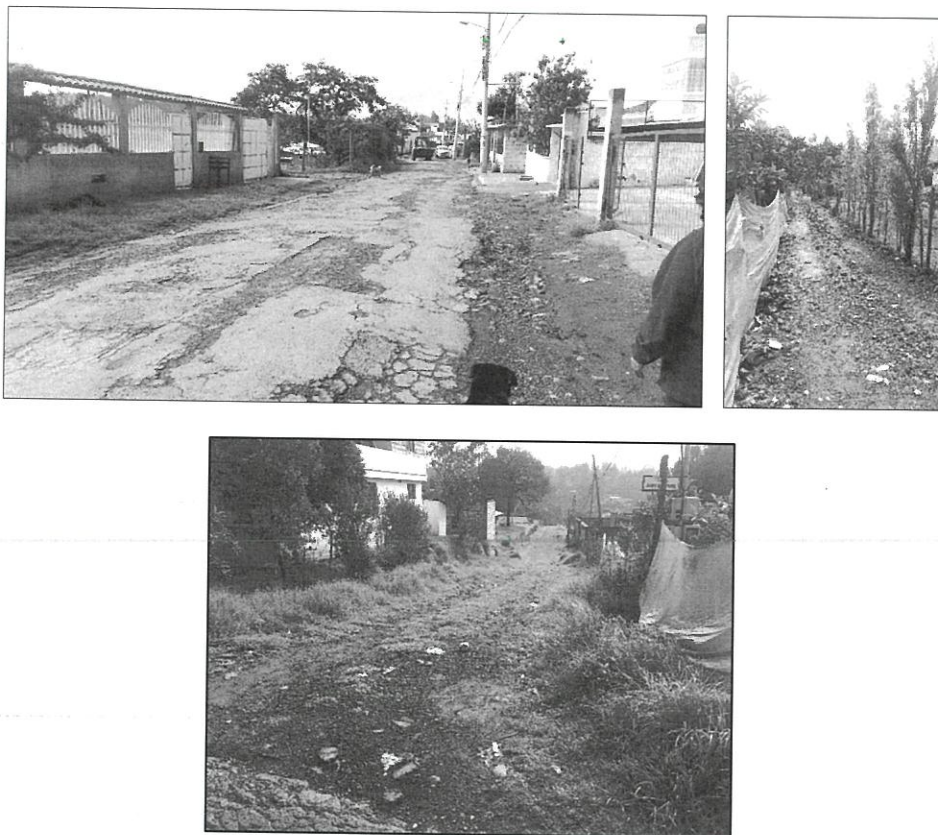
8.1.2 Vías y accesos del AHHYC "ANGAMARCA – JUAN BAUTISTA":

Sistema Vial: Al ser la calle S/N asfaltada y contar parcialmente con bordillos, pero al mostrar deterioro del asfalto y no tener aceras ni sistemas de conducción de aguas lluvias, la vulnerabilidad física es moderada ante fenómenos de erosión especialmente en temporada de lluvia; y, los pasajes S/N al ser de tierra afirmada, sin cunetas, ni sumideros y tampoco bordillos. Presenta una vulnerabilidad física alta ante fenómenos de erosión especialmente en temporada de lluvia.

- Con la finalidad de mitigar o prevenir riesgos futuros se deben implementar obras de infraestructura (vías y pasajes) para evitar procesos agresivos de erosión superficial, esta implementación (si el caso lo amerita) deberá ser realizada por la Empresa Metropolitana encargada de las Obras Públicas.

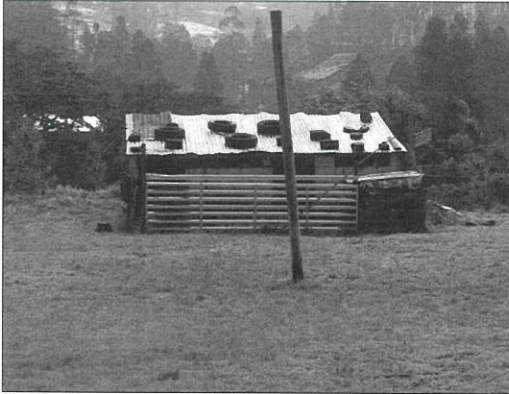
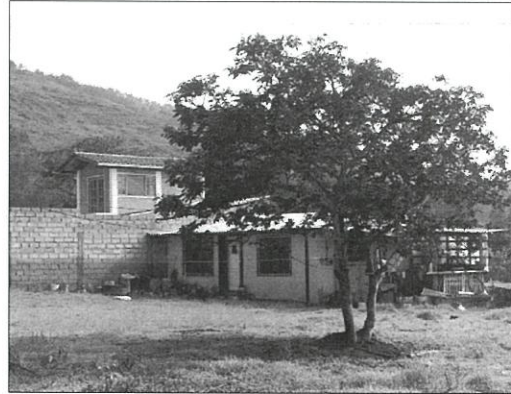
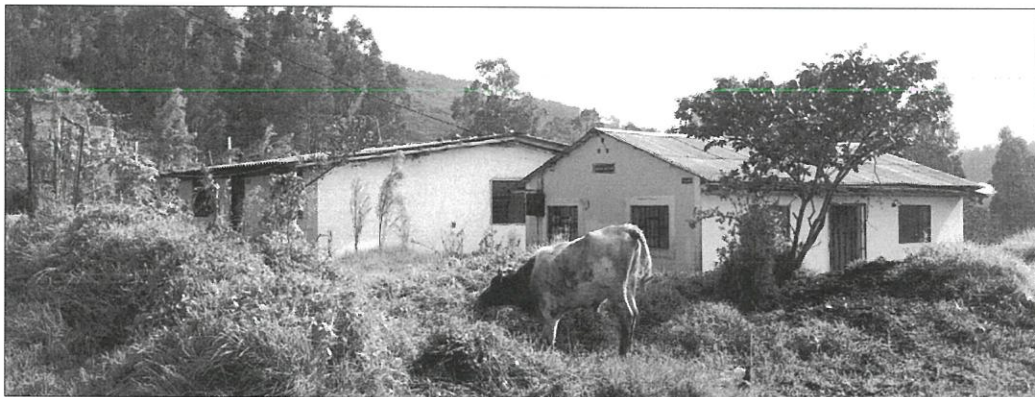
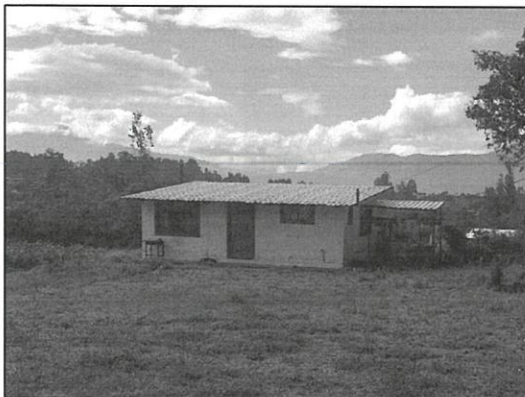
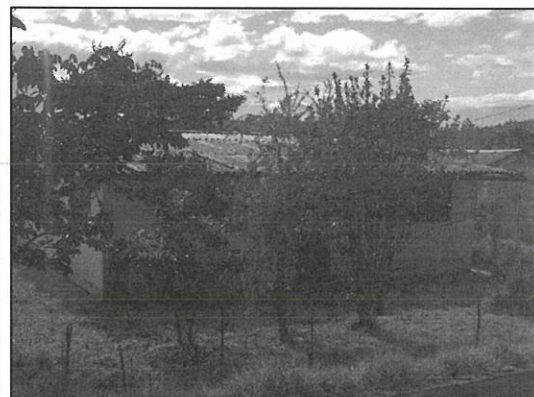
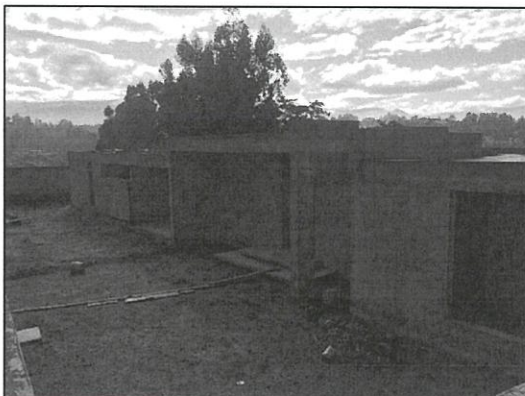
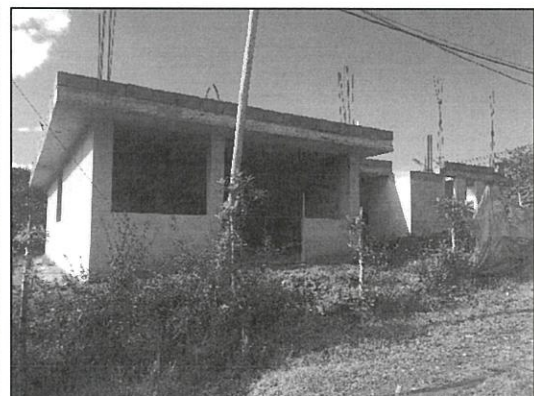
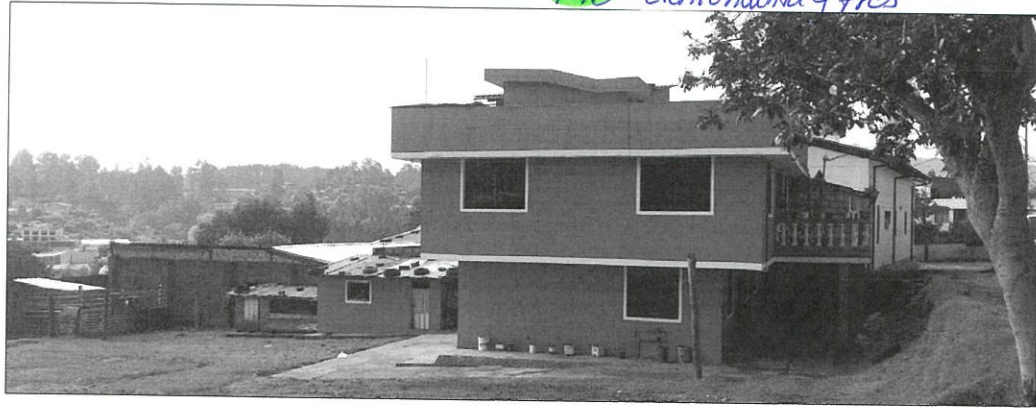
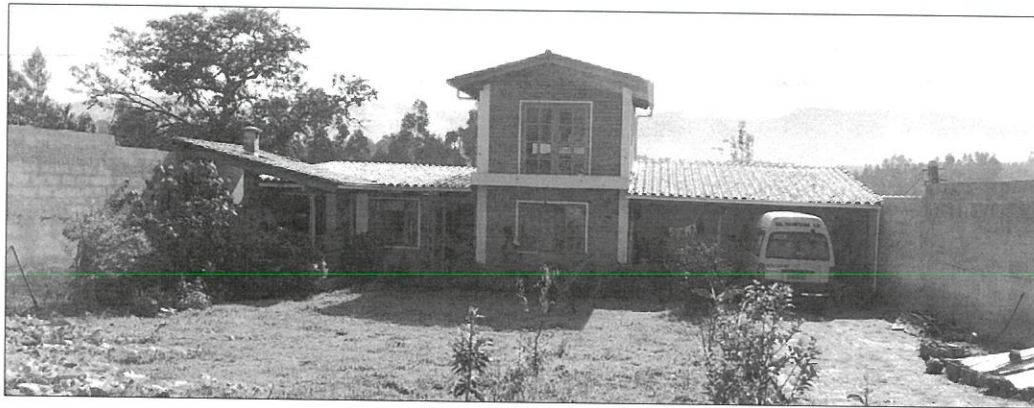
8.1.3. Materiales de las edificaciones construidas en el área en estudio:

<p>sistemas de pórticos de hormigón armado y madera, entrepiso con vigas y entramado de madera, cubierta con cerchas y correas de madera que soporta el tejado, mampostería de ladrillo fijado con mortero.</p> <p>Adicionalmente en el área en análisis se observaron:</p> <ol style="list-style-type: none"> 7. Construcción menor, constituida con sistemas de muros portantes de bloque fijado con mortero y cubierta con una loseta de hormigón armado. 8. Construcción menor, constituida con sistemas de muros portantes de bloque fijado con mortero y cubierta con correas de madera y planchas de zinc sujetas con pernos. 9. Cerramientos que constan con columnas de hormigón armado y mampostería de bloque. 				
Uso edificación (vivienda, comercio, industria, educación)	Vivienda.				
Existencia de servicios básicos (si/no)	Energía Eléctrica	Agua potable	Alcantarillado Sanitario	Alcantarillado Pluvial	Telefonía Fija

- **Por eventos sísmicos:** Analizando las patologías estructurales, irregularidades en planta y elevación, sistema estructural de las edificaciones, tipo de mampostería, tipo de cubierta, sistemas de entrepisos, número de pisos, año de construcción, estado de conservación de la edificación, el suelo sobre el cual está cimentada la estructura; se estableció las tipologías constructivas indicadas en el ítem Tipo de Edificaciones de la Sección 2, corresponde a una vulnerabilidad física como se detalla a continuación:

- Posterior a la regularización del AHHYC "Angamarca Sector Juan Bautista", las edificaciones en proceso de construcción, aumento en planta o elevación y demás edificaciones dentro del área en análisis, que no dispongan de un diseño estructural o algún tipo de asesoría técnica, los propietarios deberán contratar a un especialista (Ingeniero/a Civil), para que realice evaluaciones estructurales de las viviendas y proponga alternativas de reparación y/o reforzamiento estructural en caso de ameritarlo.

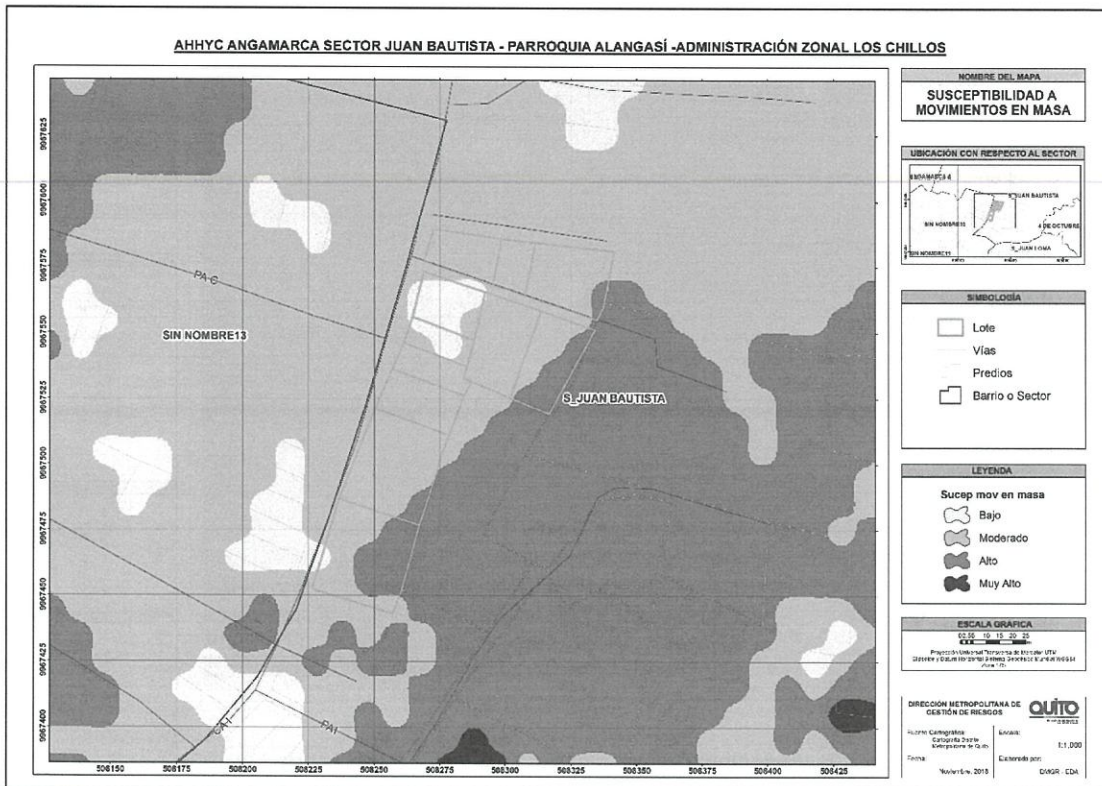
9.1.2 Susceptibilidad a Movimientos en Masa.

Según la cartografía temática disponible en la DMGR, el sector barrial evaluado se ubica sobre una zona de Baja susceptibilidad ante movimientos en masa (de tipo deslizamiento o caída de bloques/rocas) en su totalidad. Con esta información se considera que la **Amenaza por Movimientos en Masa es Baja**, en el AHHYC "Angamarca Sector Juan Bautista".
