Oficio No. SGSG-DMGR-2019-0022  
DM Quito, 08 de Enero de 2019  
Ticket GDOC N° 2018-132366

**Asunto:** Respuesta a solicitud de informe de riesgos  
Ref. Oficio No. UERB-1140-2018

**INFORME TÉCNICO**  
**Evaluación de Riesgo: Solicitud UERB**  
**Fecha de inspección: 27/10/2018**

Coordenadas WGS 84/UTM 17S	Administración Zonal	Parroquia	Nombre del barrio
X: 789366; Y: 9989440 Z: 2369 msnm aprox.	<b>CALDERÓN</b>	<b>CALDERÓN</b>	<b>SANTA ANITA DE CALDERÓN PRIMERA ETAPA</b>

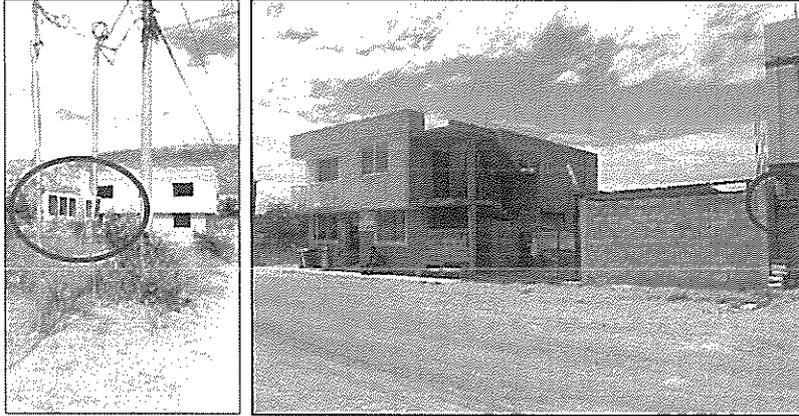
8.1.1 Servicios básicos existentes en el sector.

En el AHHYC a regularizar "Santa Anita de Calderón Primera Etapa" la población es de recursos económicos bajos. También se manifiesta que no poseen el servicio de transporte urbano directo, además no cuenta con los servicios básicos de: agua potable, luz eléctrica y alcantarillado.

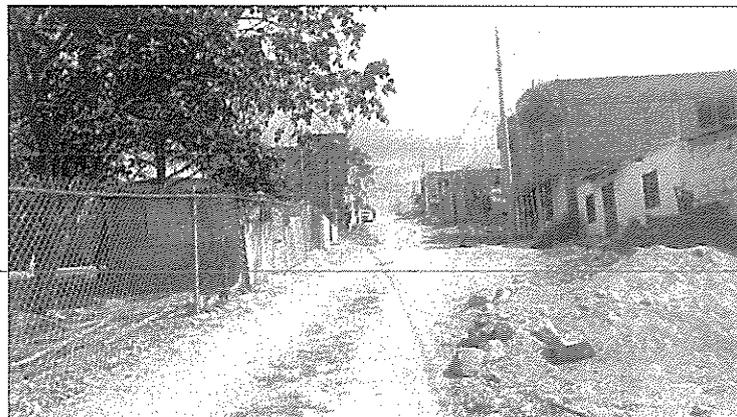
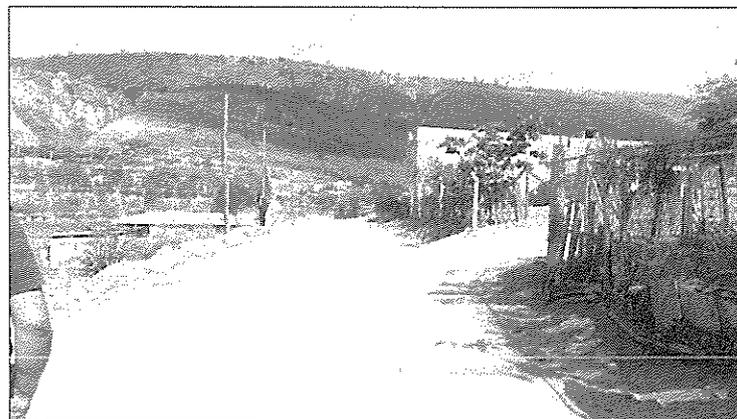
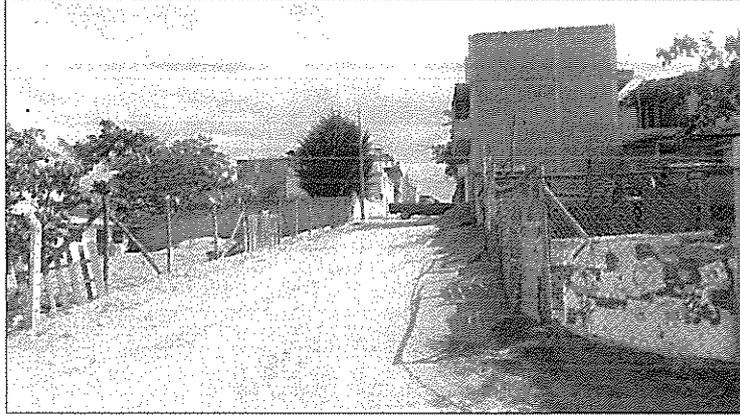
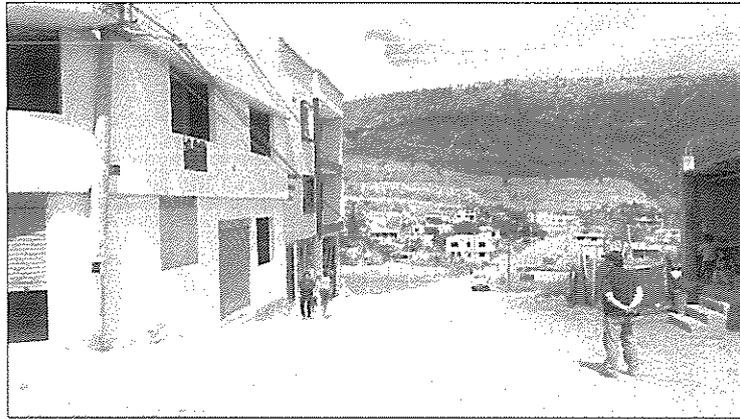
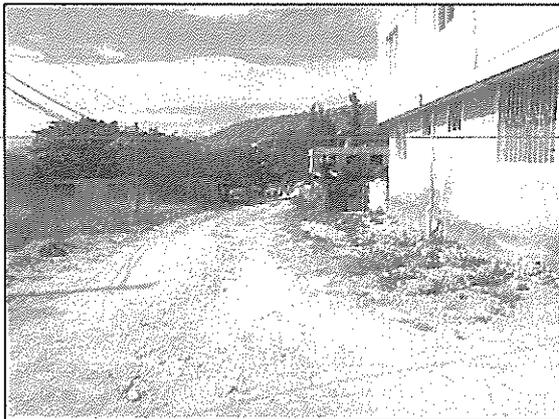
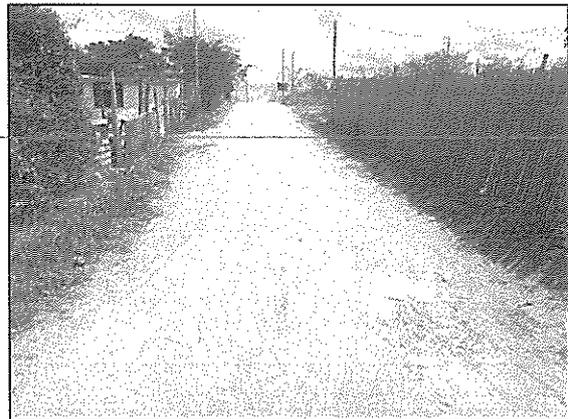
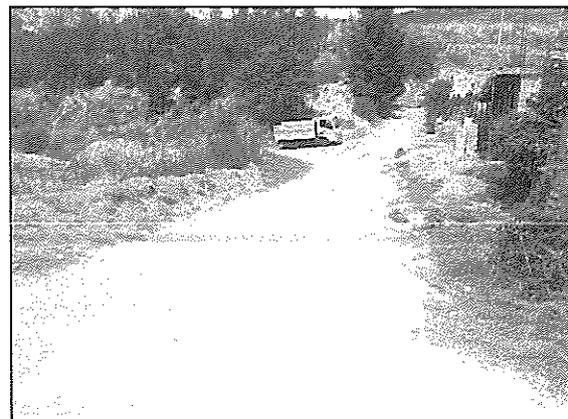
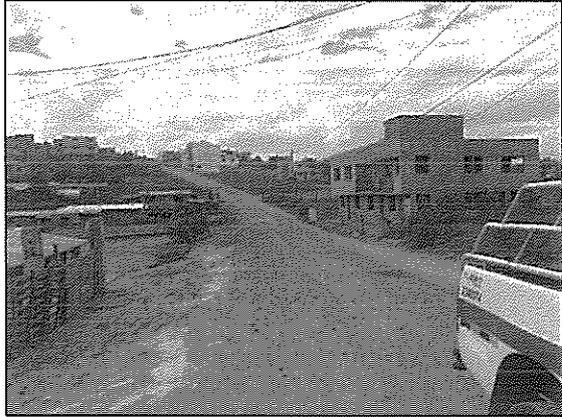
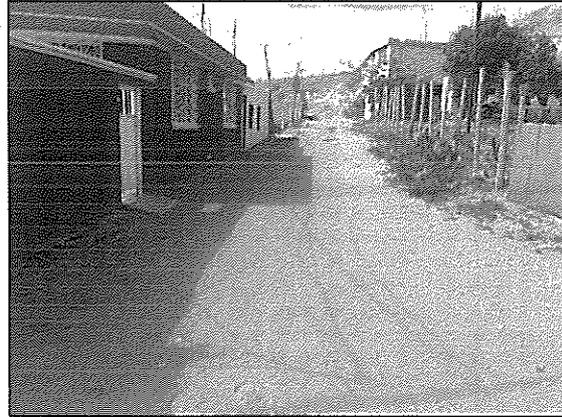
8.1.2 Vías del AHHYC "Santa Anita de Calderón Primera Etapa":

**Sistema Vial:** Las calles del área analizada al ser de tierra afirmada, sin cunetas, ni sumideros y tampoco bordillos presentando así una vulnerabilidad física muy alta ante fenómenos de erosión especialmente en temporada de lluvia especialmente las vías S5B y Cóndor Ñan.

- Posterior a la regularización del AHHYC "Santa Anita de Calderón Primera Etapa", por parte del MDMQ se deben realizar las obras públicas tales como alcantarillado, bordillos y adoquinado como medida de mitigación para los procesos de erosión superficial.

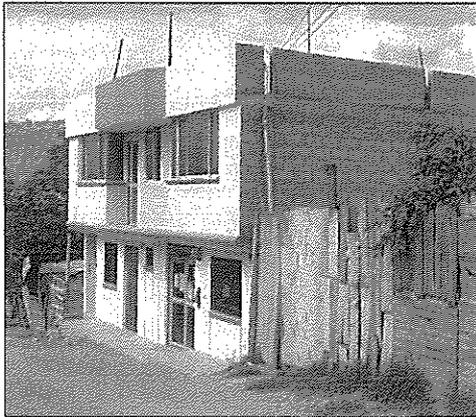
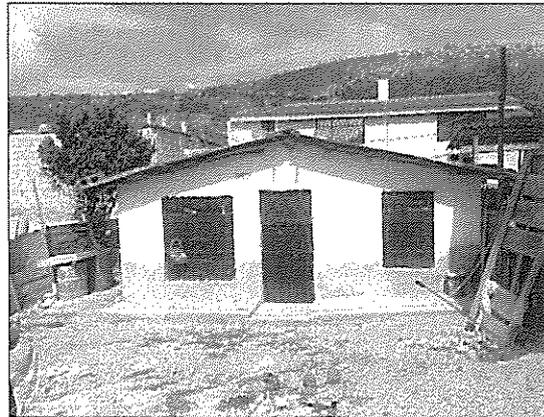
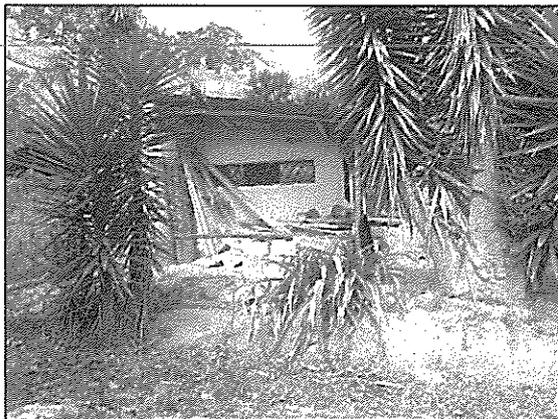
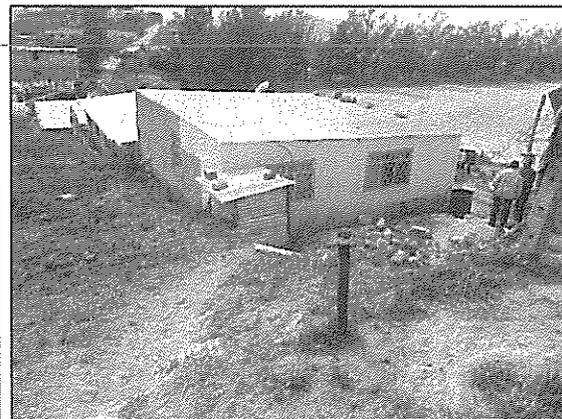
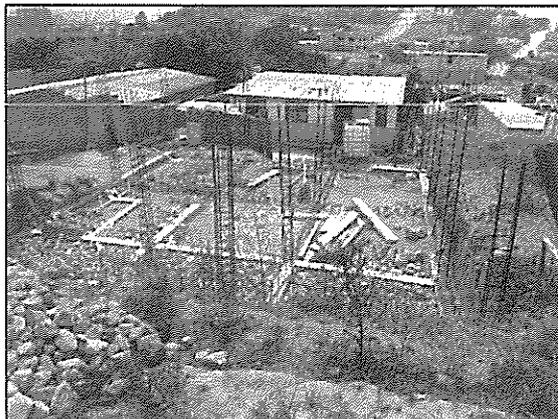
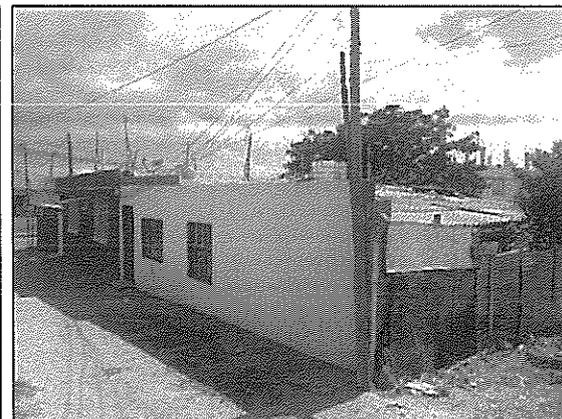
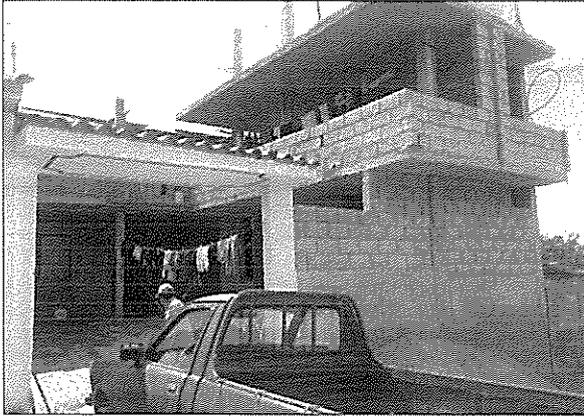
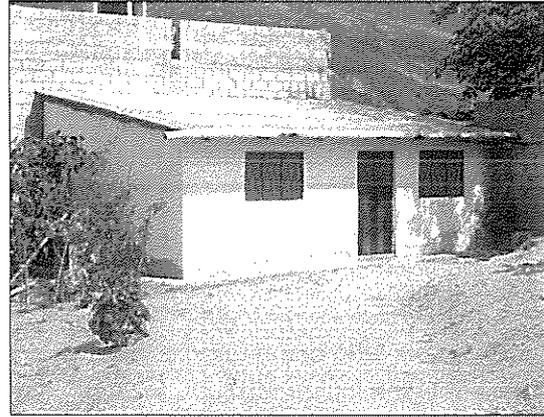
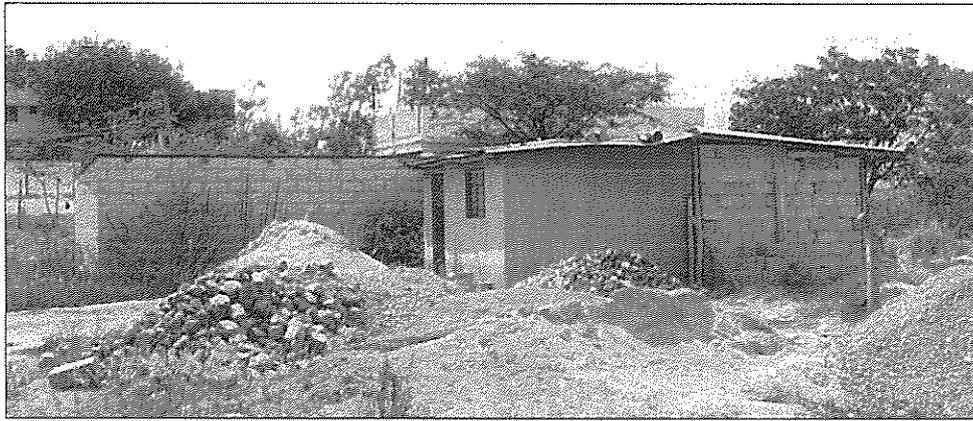
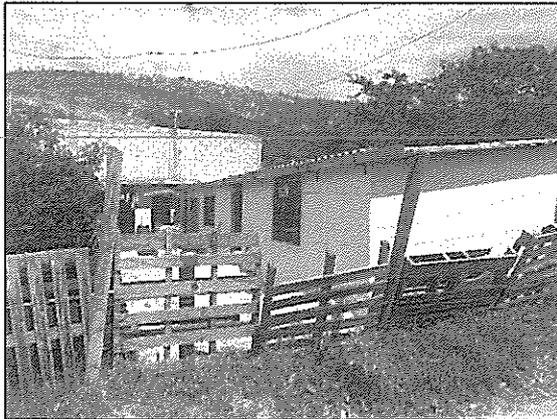
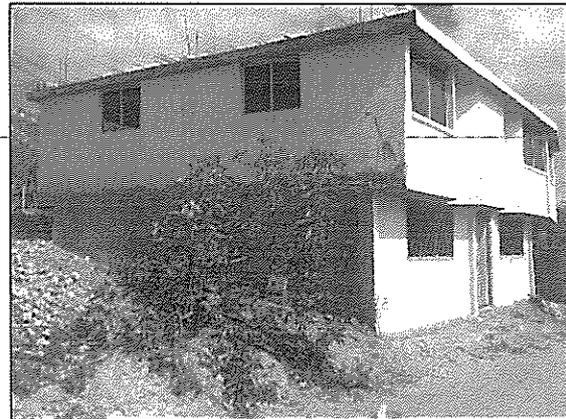
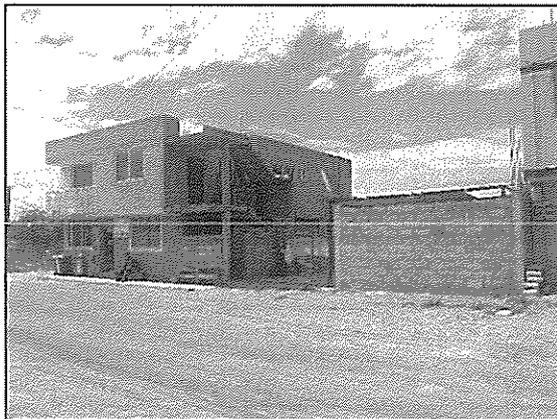
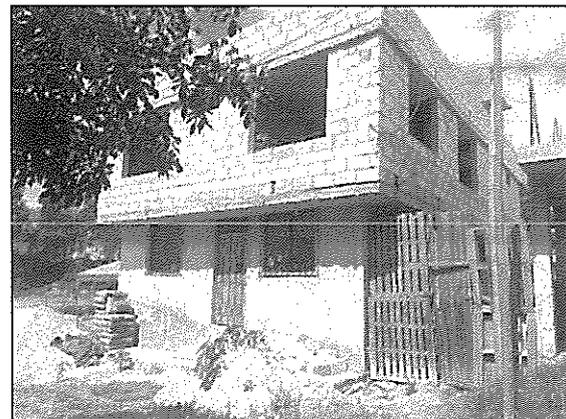
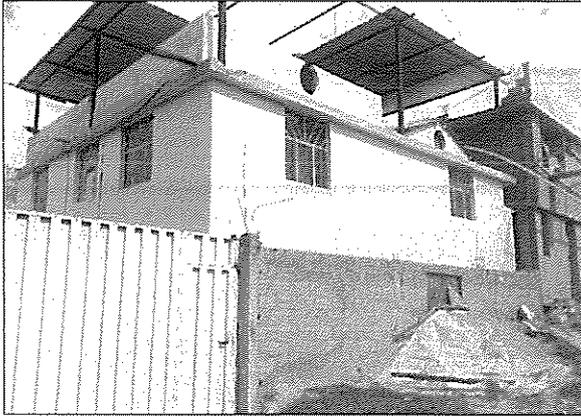
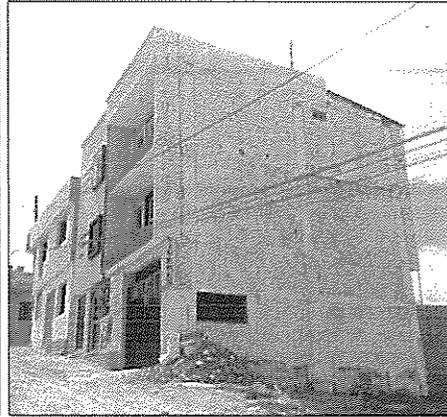
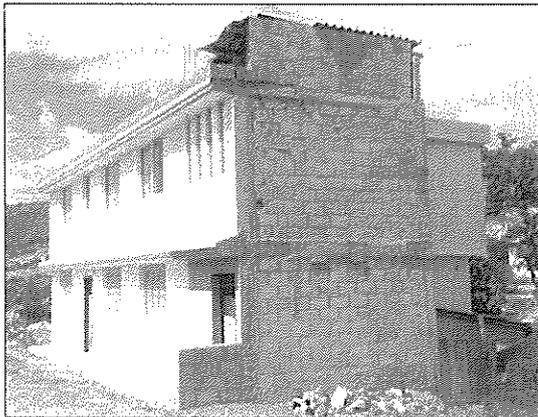
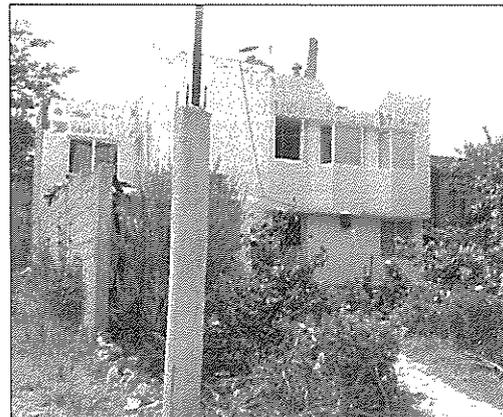
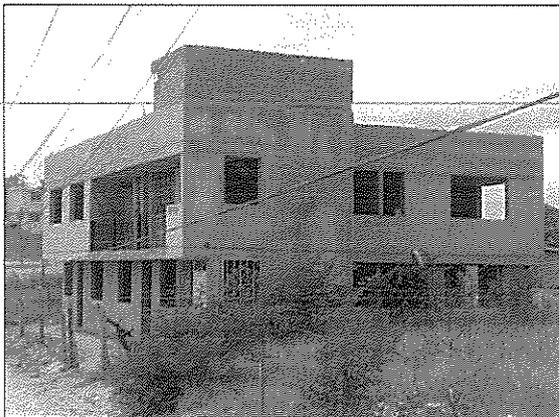
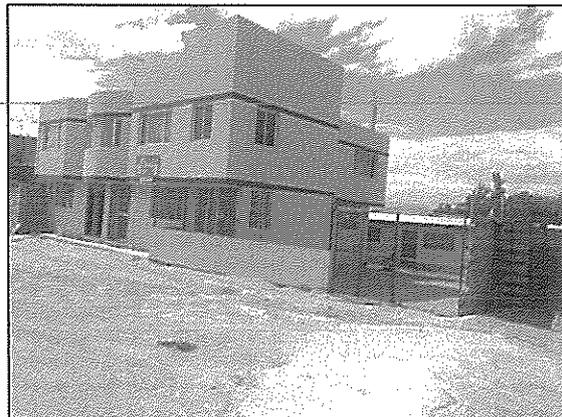
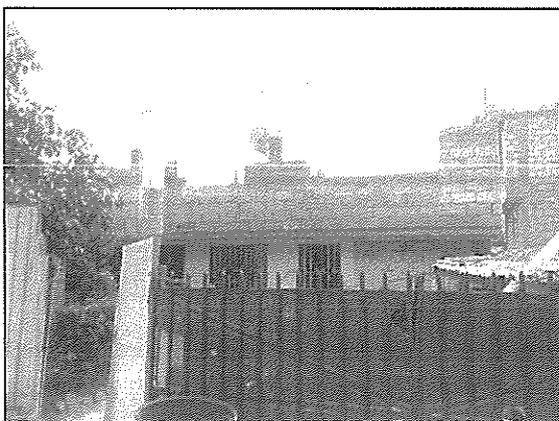
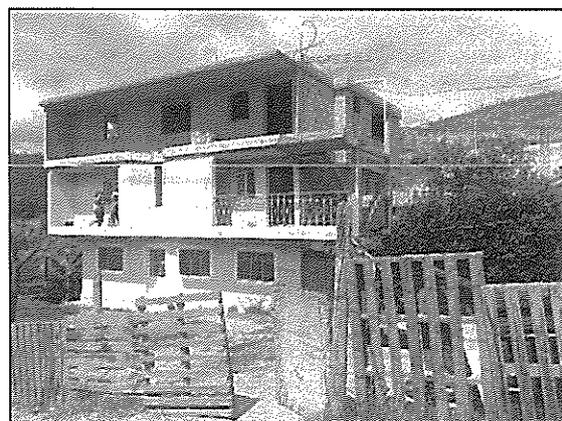
8.1.3 Materiales de las edificaciones construidas en el área en estudio:

<p>6. Edificación de dos plantas, que consta con sistemas de pórticos, entrepiso y cubierta con losas de hormigón armado, mampostería de bloque/ladrillo fijado con mortero, sobre la losa se habría colocado pórticos metálicos, cubierta con correas metálicas y planchas de zinc, se visualizó que las columnas de esta ampliación no están apoyadas sobre las columnas de la edificación original, estando conectadas a la losa de esta edificación y de otra edificación colindante.</p> <p>7. Edificación de tres plantas, constituidas con sistemas de pórticos, entrepiso con losas de hormigón armado, la cubierta consta con una losa de hormigón armado y con correas de madera y planchas de fibrocemento, mampostería de bloque fijado con mortero, algunas edificaciones muestran porosidad del hormigón, acero de refuerzo expuesto y la patología estructural de columna corta.</p> <p>Adicionalmente en el área en análisis se observaron:</p> <ul style="list-style-type: none"> <li>• Cerramientos con columnas de hormigón armado con mampostería de bloque/ladrillo.</li> <li>• Cerramientos provisionales con puntales de madera y alambre de púas.</li> <li>• Construcción menor, constituida con mampostería simple de bloque, que no cuenta con el adecuado trabe de los bloques, cubierta con correas de madera y planchas de fibrocemento.</li> <li>• Construcción menor que cuenta con paredes de madera, cubierta con correas de madera y planchas de zinc presionadas empíricamente con llantas.</li> </ul>										
<p>Uso edificación (vivienda, comercio, industria, educación)</p>	<p>Vivienda.</p>										
<p>Existencia de servicios básicos (sí/no)</p>	<table border="1"> <thead> <tr> <th data-bbox="443 898 616 965">Energía eléctrica</th> <th data-bbox="616 898 767 965">Agua potable</th> <th data-bbox="767 898 967 965">Alcantarillado sanitario</th> <th data-bbox="967 898 1158 965">Alcantarillado Pluvial</th> <th data-bbox="1158 898 1418 965">Telefonía fija</th> </tr> </thead> <tbody> <tr> <td data-bbox="443 965 616 1003">No</td> <td data-bbox="616 965 767 1003">No</td> <td data-bbox="767 965 967 1003">No</td> <td data-bbox="967 965 1158 1003">No</td> <td data-bbox="1158 965 1418 1003">No</td> </tr> </tbody> </table>	Energía eléctrica	Agua potable	Alcantarillado sanitario	Alcantarillado Pluvial	Telefonía fija	No	No	No	No	No
Energía eléctrica	Agua potable	Alcantarillado sanitario	Alcantarillado Pluvial	Telefonía fija							
No	No	No	No	No							
<p>Otro tipo de información física relevante</p>	<p>Todas las calles del AHHYC son de tierra afirmada, sin cunetas, ni sumideros y tampoco bordillos.</p>

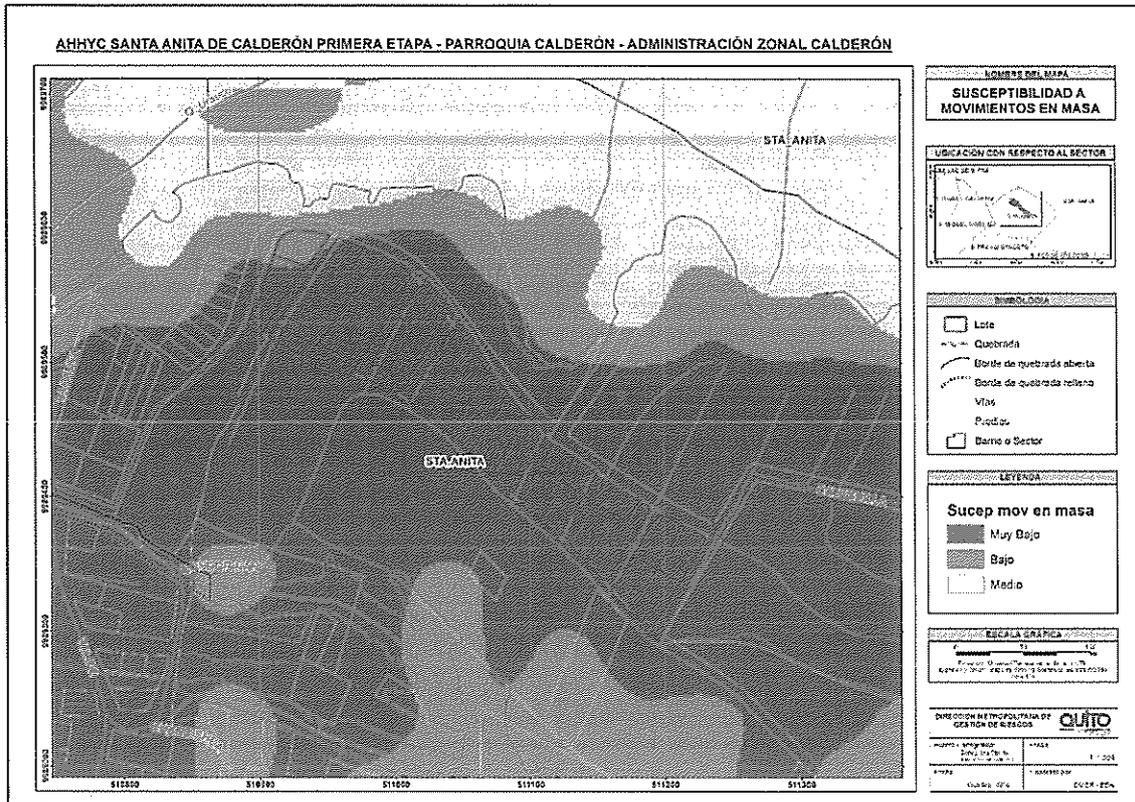
9.1.2 Susceptibilidad a Movimientos en Masa.

Según la información descrita, se considera que la susceptibilidad por Movimientos en Masa es Bajo, sin embargo debido a los cortes de terreno existentes en el extremo noroccidental del asentamiento (específicamente en los lotes 01, 05, 06 y 07) se tiene una susceptibilidad Alta. Por consiguiente se considera en general una **Amenaza Baja a Moderada por Movimientos en Masa** en el AHHC "Santa Anita de Calderón Primera Etapa" de la Parroquia Calderón a excepción de los lotes 01, 05, 06 y 07 donde se tiene una **Amenaza Alta por Movimientos en Masa**.

- Los propietarios/poseionarios de los lotes 01, 05, 06 y 07 que fueron excavados y dejaron taludes expuestos y desprotegidos ante los efectos erosivos que causa la intemperie (precipitaciones, viento), deben contratar a un especialista geotécnico para que realice los estudios técnicos necesarios, como lo establece la Norma Ecuatoriana de Construcción vigente y su respectiva Guía Práctica (NEC-SE-GC), y determine las alternativas de mitigación del riesgo adecuadas según las características topográficas, geológicas, hidrogeológicas y mecánicas del suelo que conforma los taludes. Los estudios técnicos y diseños de las alternativas de mitigación seleccionadas no deberán ser considerados como requisitos durante la etapa de regularización del asentamiento humano evaluado.
