Asunto: Respuesta a solicitud de informe de riesgos
Ref. Oficio No. UERB-472-2018

En atención al oficio N° UERB-472-2018, ingresado con ticket # 2018-051435 de fecha 04 de abril de 2018, donde se solicita realizar la actualización del informe de riesgos para el AHHYC denominado "El Buen Pastor" de la Parroquia Calderón, conformado por el macrolote con No. Predial 5008889. Y Clave Catastral 14616 02 004.

INFORME TÉCNICO
Evaluación de Riesgo: Solicitud UERB
Fecha de actualización: 03/07/2018

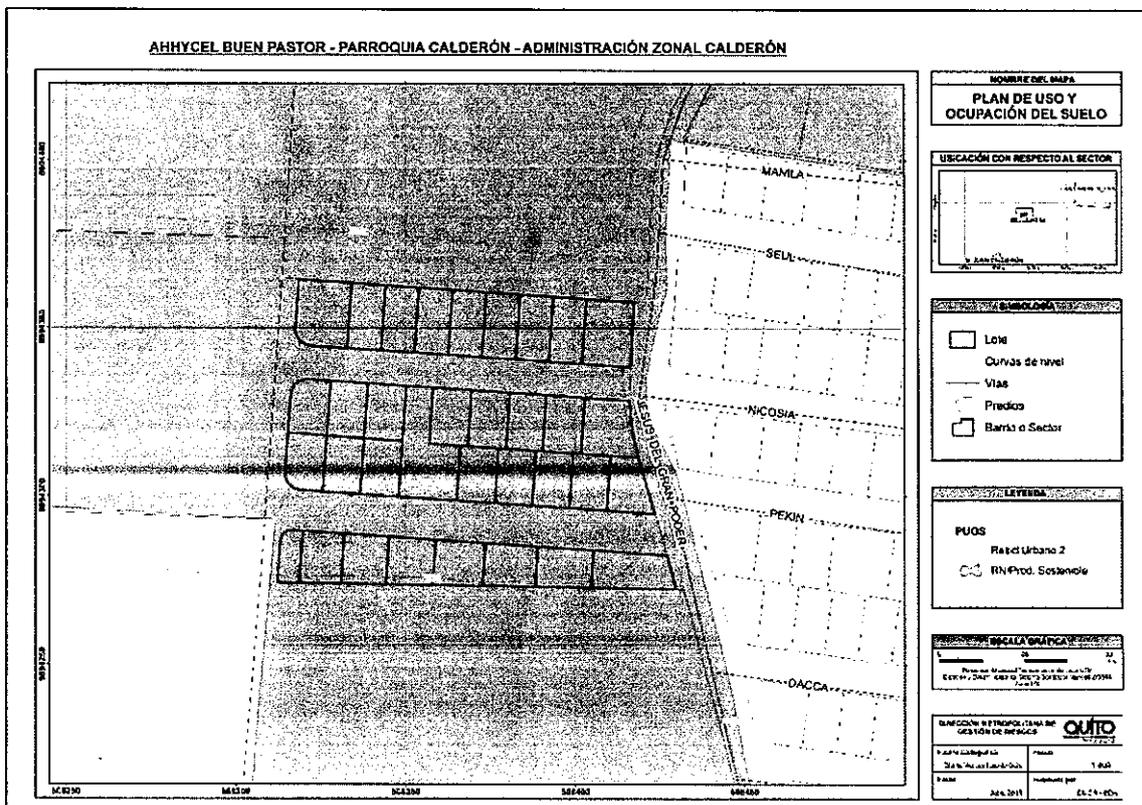
9.1.3 Plan de Uso y Ocupación del Suelo.

Item	Descripción				
Área	32 lotes, pertenecientes al barrio con un área total de 9.618,95 m ² según el nuevo levantamiento planimétrico presentado.				
PUOS	Según el Plan de Uso y Ocupación del Suelo del año 2018, el área de Uso Vigente es de tipo RN/Prod. Sostenible en su totalidad.				
Relieve	El área evaluada está ubicada aproximadamente entre las cotas 2805 m.s.n.m. y los 2800 m.s.n.m., con una diferencia altitudinal aproximada de cinco metros. El terreno presenta una superficie plana a casi plana. A excepción de los lotes # 1, 2, 3 los cuales presentan un relieve con ondulada a suave pendiente del 5% a 12% o de 2 a 5 grados en su superficie.				
Número de Edificaciones	10 lotes edificados, representando una consolidación del 31,25 %.				
Tipos edificación : Casa/edificio de departamentos/Med iagua (Construcción Informal)/Otro (especificar)	Al tratarse de una inspección visual, no se realizó ninguna prueba de tipo exploratorio, ni de remoción de materiales, sino de la evaluación de las edificaciones observadas exteriormente a los elementos estructurales y no estructurales, así como de los materiales de construcción. Las tipologías de las edificaciones existentes en el área de análisis son las siguientes: <ol style="list-style-type: none"> Edificaciones de una planta, conformadas con sistemas de pórticos (vigas, columnas) de hormigón armado, losa de hormigón armado, mampostería de bloque fijado con mortero (arena, cemento, agua). Edificaciones de dos plantas, formadas con sistemas de pórticos (vigas, columnas) de hormigón armado, losas de hormigón armado, mampostería de bloque fijado con mortero. Además se visualizó que las edificaciones no disponen de un estudio de suelos, diseño arquitectónico, diseño estructural, además son construidas sin supervisión técnica por lo que presentan varias patologías estructurales.

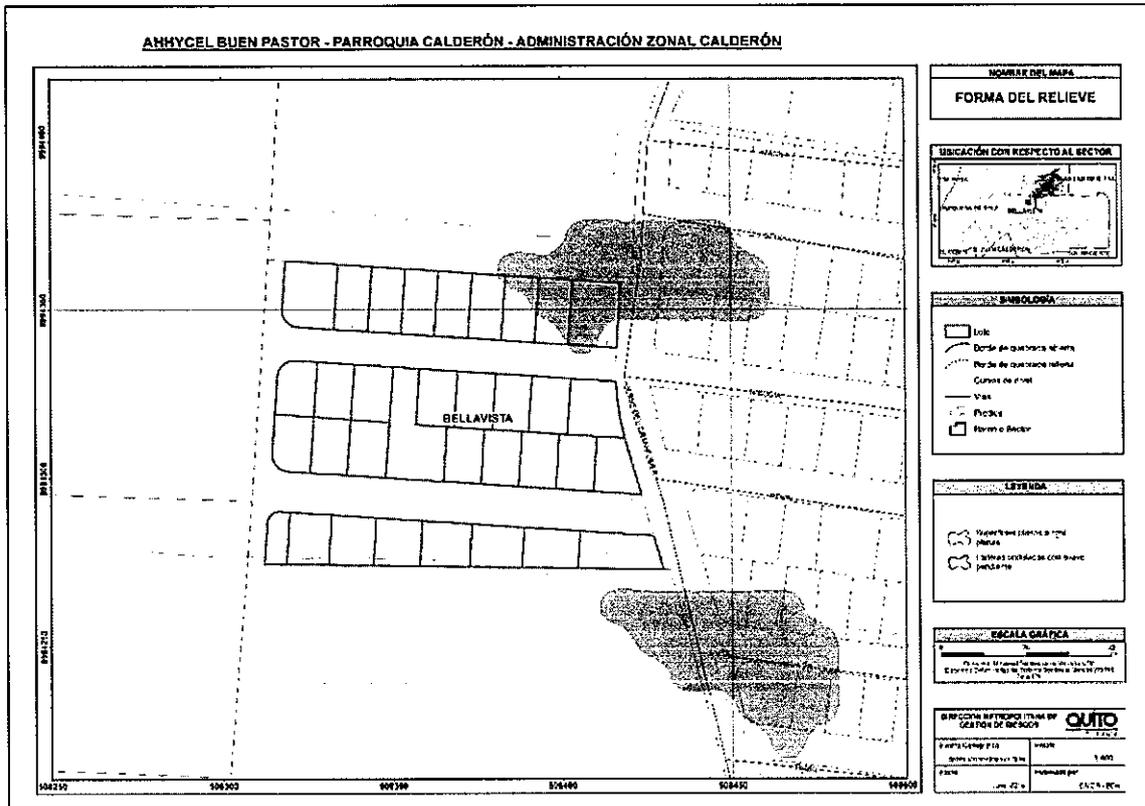
9.1.4 Pendientes.

Debido a las bajas pendientes de la ladera donde se ubica el AHHYC "El Buen Pastor", no existen excavaciones o cortes del terreno que hayan generado taludes de gran altura.
