INFORME DE RIESGOS

Asunto: Alcance y criterio de Informe de Riesgos - Bellavista Novena Etapa

INFORME TÉCNICO
Evaluación de Riesgo: Solicitud UERB
Fecha de Inspección: 14/09/2018

Coordenadas WGS 84/UTM 17S	Administración Zonal	Parroquia	Nombre del barrio
X: 786806; Y: 9992488 Z: 2750 msnm aprox.	CALDERÓN	CALDERÓN	BELLAVISTA NOVENA ETAPA

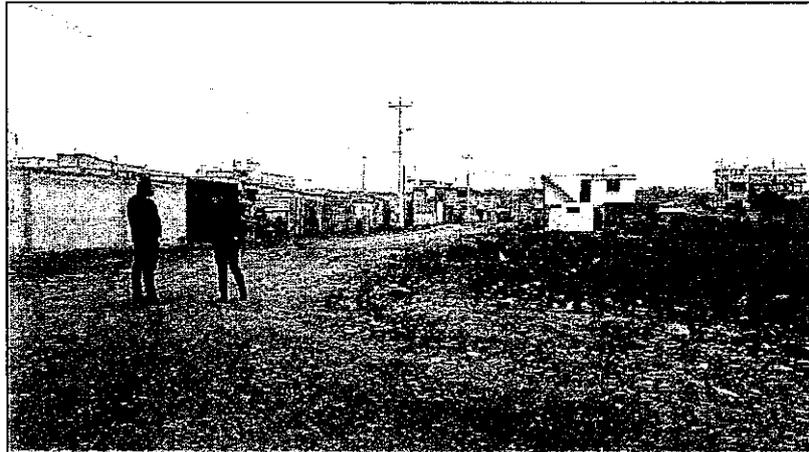
Foto1 Calle Santa Fe de Bogota

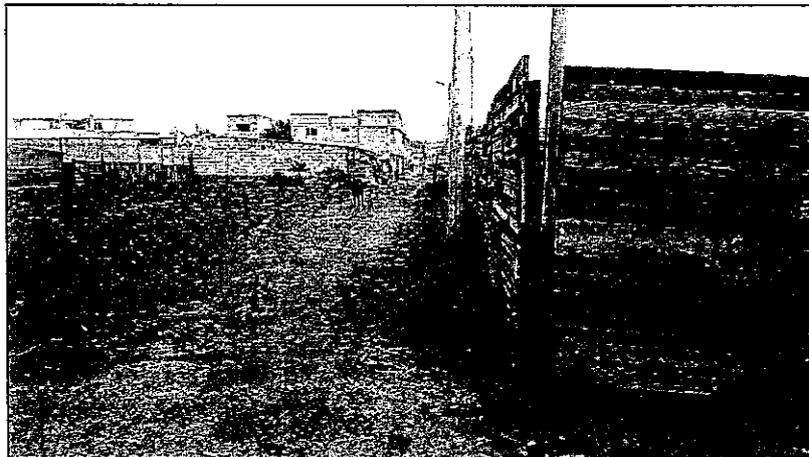
Foto1 Pasaje Peatonal

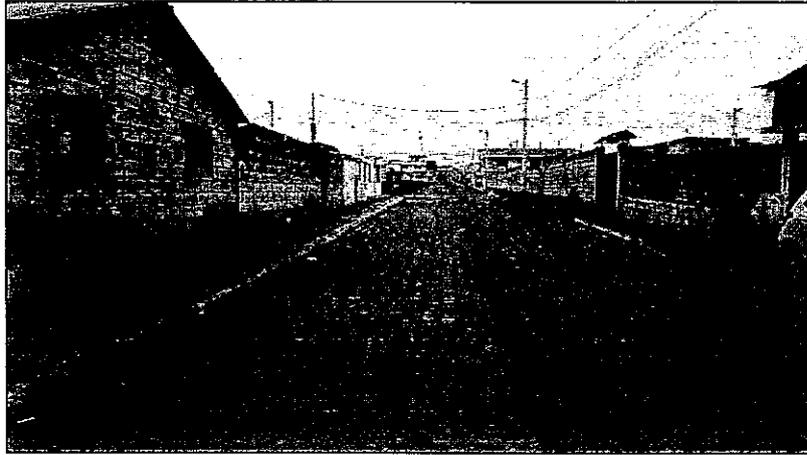
Foto 3 Calle Miguel Medina

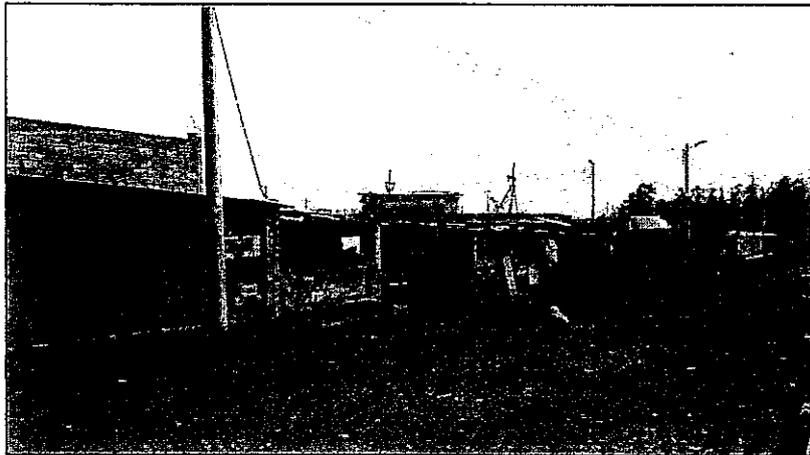
Foto 4 Calle Quito

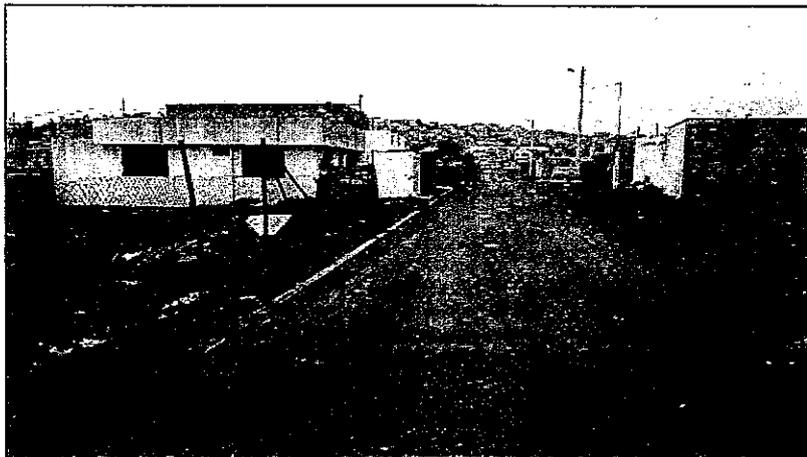
Foto 5 Calle Federico González Suarez
