Oficio No. SGSG-DMGR-2018-0330
 DM Quito, 13 de abril de 2018
 Ticket GDOC N° 2017-159071

Asunto: Respuesta a solicitud de informe de riesgos
 Ref. Oficio No. UERB-1478-2017

INFORME TÉCNICO
Evaluación de Riesgo: Solicitud UERB
Fecha de inspección: 31-01/2018

Coordenadas WGS 84/UTM 17S	Administración Zonal	Parroquia	Nombre del barrio
X: 783517; Y: 9985834 Z: 2716 msnm aprox.	CALDERÓN	SAN ISIDRO DEL INCA	BARRIO BELLA AURORA PASAJE B-C MANABÍ Y EL ORO

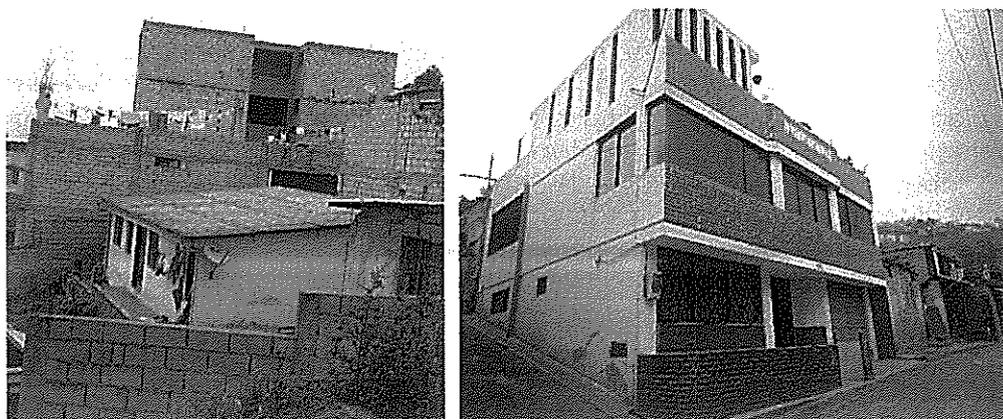
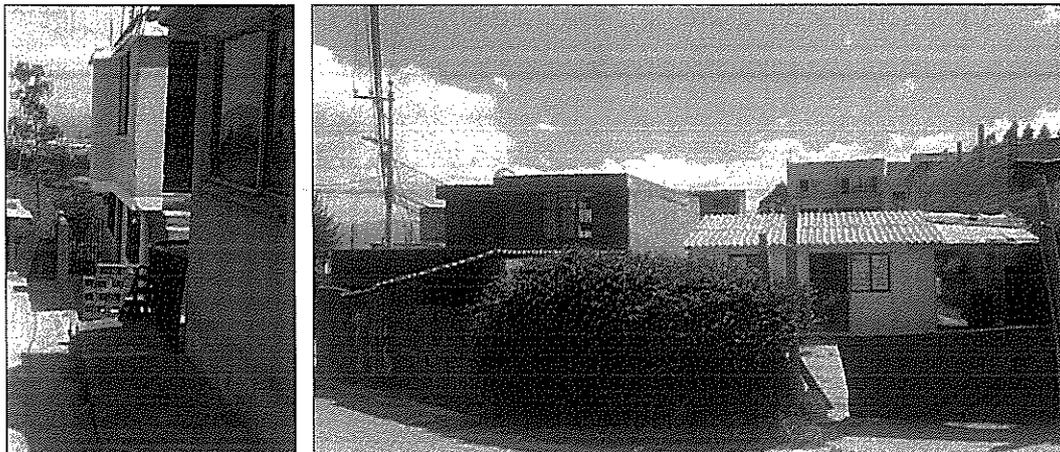
8.1.2 Materiales y tipologías de las edificaciones dentro del área en estudio

<p>7. Edificaciones de dos plantas de estructura mixta, conformadas con columnas de hormigón mampostería de bloque fijado con mortero (arena, cemento, agua), entrepiso con vigas y duelas de madera, la cubierta consta con cerchas y correas de madera que soportan planchas de fibrocemento.</p> <p>8. Edificaciones de dos plantas conformadas con sistemas de pórticos de hormigón armado, entrepiso con losa de hormigón armado, cubierta con cubierta con correas de madera y planchas de zinc, mampostería de bloque fijado con mortero, los elementos de hormigón armado presenta porosidad del hormigón y el acero de refuerzo está expuesto.</p> <p>9. Edificaciones de dos plantas, conformadas por sistemas de pórticos (vigas y columnas) metálicos, entrepiso y cubierta constituidas con losa con placas colaborante (losa deck), mampostería de bloque fijado con mortero (arena, cemento, agua), los elementos metálicos muestran desprendimientos de la pintura anticorrosiva.</p> <p>10. Edificaciones de dos plantas, en las cuales la primera planta consta con sistemas de pórticos de hormigón armado, entrepiso con losa de hormigón armado, y el segundo piso consta con sistemas de muros portantes de bloque trabado fijado con mortero, cubierta con correas de madera que soportan planchas de fibrocemento, en estas edificaciones se identificó en los elementos de hormigón armado, porosidad del hormigón y el acero de refuerzo expuesto.</p> <p>11. Edificaciones de tres plantas, conformadas con sistemas de pórticos (vigas y columnas) de hormigón armado, entrepisos con losas de hormigón armado, cubierta con cerchas y correas de madera que soportan planchas de fibrocemento, mampostería de bloque fijado con mortero (arena, cemento, agua).</p> <p>12. Edificaciones de tres plantas, conformadas con sistemas de pórticos (vigas y columnas) de hormigón armado, losas de hormigón armado y mampostería de bloque fijado con mortero (arena, cemento, agua), los elementos de hormigón armado muestran porosidad del hormigón y el acero de refuerzo expuesto.</p> <p>Además dentro del área en análisis se observó: Edificación en proceso de construcción, observándose el sistema estructural como vigas, columnas y losas de hormigón armado, dicha construcción está bajo el nivel del terreno que no cuenta con medidas de mitigación.</p> <p>En este lote se identificó un muro de protección de piedra fijado con mortero (arena, cemento, agua), los drenes se encuentran taponados, observándose problemas de humedad.</p>

Estado de la edificación	Muy bueno (%)	Bueno (%)	Regular (%)	Malo (%)	
		40	50	10	
Materiales predominantes de la edificación	Piso-entrepiso (sistema estructural)		Paredes	Cubierta	
	Cimientos: Sin identificar Columnas y vigas: uso de acero de refuerzo longitudinal y transversal (estribos), hormigón simple (hormigón armado), muros portantes de bloque y ladrillo; adicionalmente vigas y columnas con perfiles metálicos.		Bloque/ladrillo fijado con mortero (arena, cemento, agua)	Losa de hormigón armado, losa con placa colaborante deck. correas de madera, estructura metálica y planchas de zinc o planchas de fibrocemento, sujetas con pernos y en algunos casos presionados empíricamente con bloque y madera	
Uso edificación (vivienda, comercio, industria, educación)	Vivienda.				
Existencia de servicios básicos (sí/no)	Energía eléctrica	Agua potable	Alcantarillado sanitario	Alcantarillado Pluvial	Telefonía fija

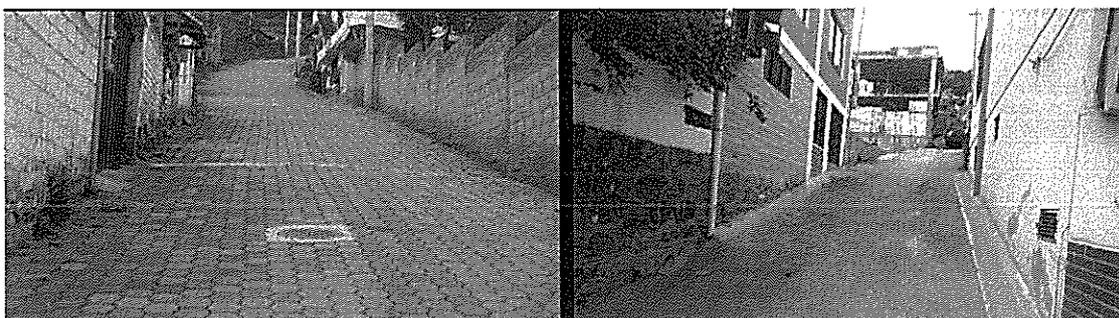
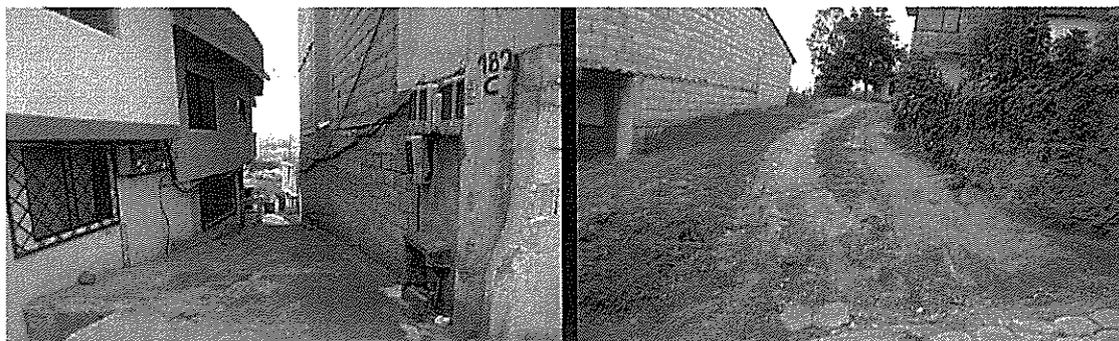
8.1.3 Servicios básicos y estado de red vial interna

si	si	si	80%	si
Otro tipo de información física relevante	<p>Existe infraestructura poco eficiente para el manejo de aguas de escorrentía al interior de los pasajes, lo cual está provocando erosión en las calles. Su acceso principal para llegar al barrio es adoquinado, sus calles y pasajes presentan bordillos pero sin aceras. El límite Norte del barrio colinda con la Quebrada El Carmen.</p>

Sistema Vial: La calles y pasajes de acceso son de hormigón, adoquinadas y cuentan con sistemas de evacuación de aguas lluvias, por lo que presenta una vulnerabilidad física baja.

- Los poseedores/propietarios de los lotes colindantes con el Pasaje Manabí, donde el suelo es de tierra, deberán implementar sistemas de conducción de escorrentía pluvial (cunetas, canales, zanjas) con la asesoría técnica respectiva, para prevenir la erosión del suelo y arrastre de material sólido (lodo, arena, escombros de construcciones, basura) que pueda obstruir los sumideros existentes en los pasajes Manabí y El Oro, o afectar a viviendas y asentamientos humanos ubicados en cotas inferiores.

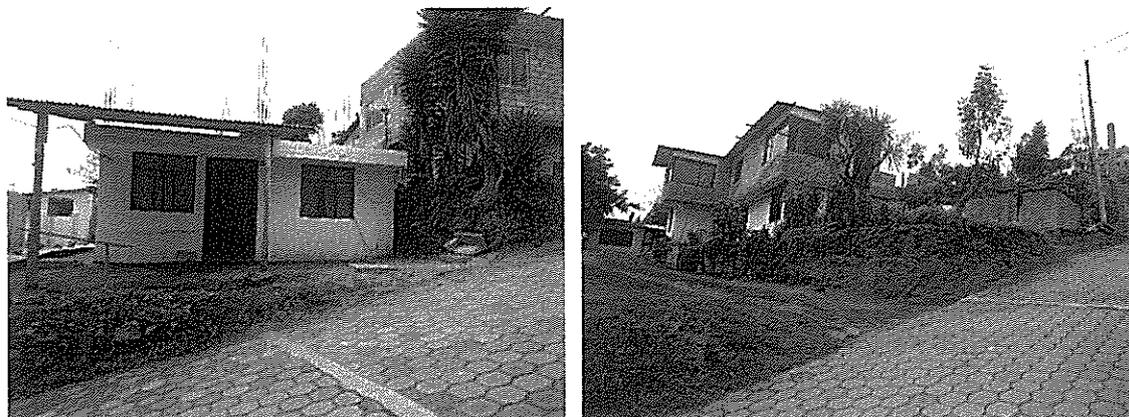
8.1.4 Cortes en la ladera de poca altura

Los lotes 20 y 21 no están edificados pero también presentan cortes de terreno con taludes de poca altura.

- Los propietarios/poseedores de los lotes que fueron excavados y dejaron taludes expuestos y desprotegidos ante los efectos erosivos que causa la intemperie (precipitaciones, viento), deben contratar a un especialista geotécnico para que realice los estudios técnicos necesarios, como lo establece la Norma Ecuatoriana de Construcción vigente y su respectiva Guía Práctica (NEC-SE-GC), y determine las alternativas de mitigación del riesgo adecuadas según las características topográficas, geológicas, hidrogeológicas y mecánicas del suelo que conforma los taludes. Los estudios técnicos y diseños de las alternativas de mitigación seleccionadas no deberán ser considerados como requisitos durante la etapa de regularización del asentamiento humano evaluado.

- Los propietarios/poseedores de los lotes de "Bella Aurora Pasaje B-C Manabí, El Oro" no deben realizar más excavaciones en el terreno (desbanques de tierra) hasta que culmine el proceso de regularización y se establezca su normativa de edificabilidad específica.

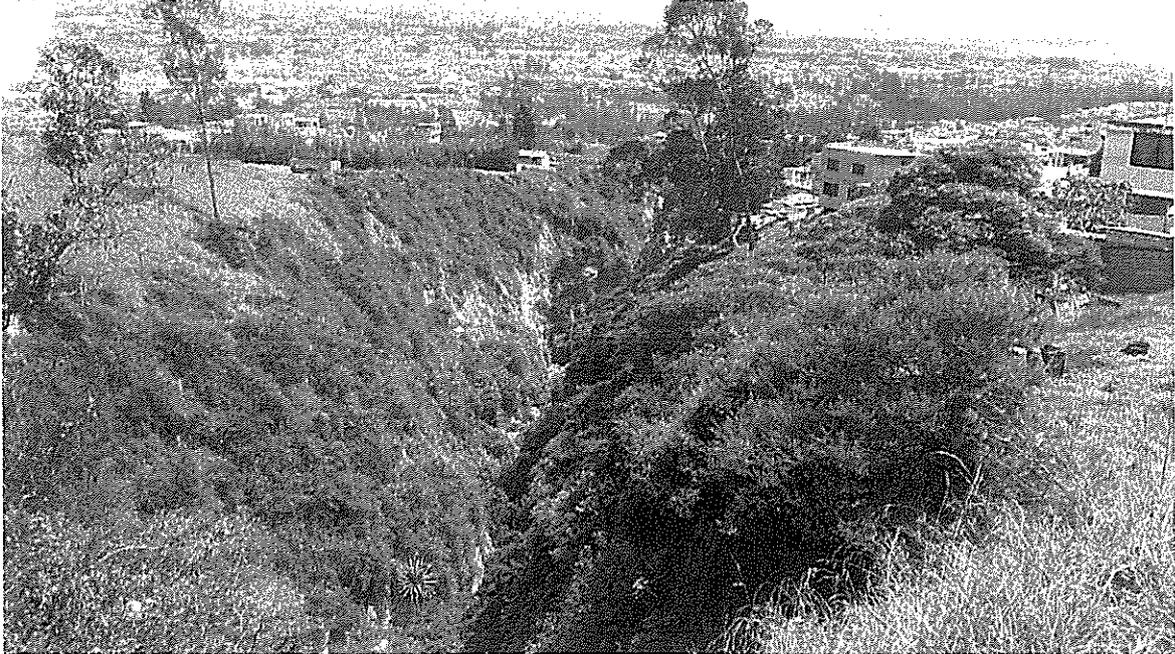
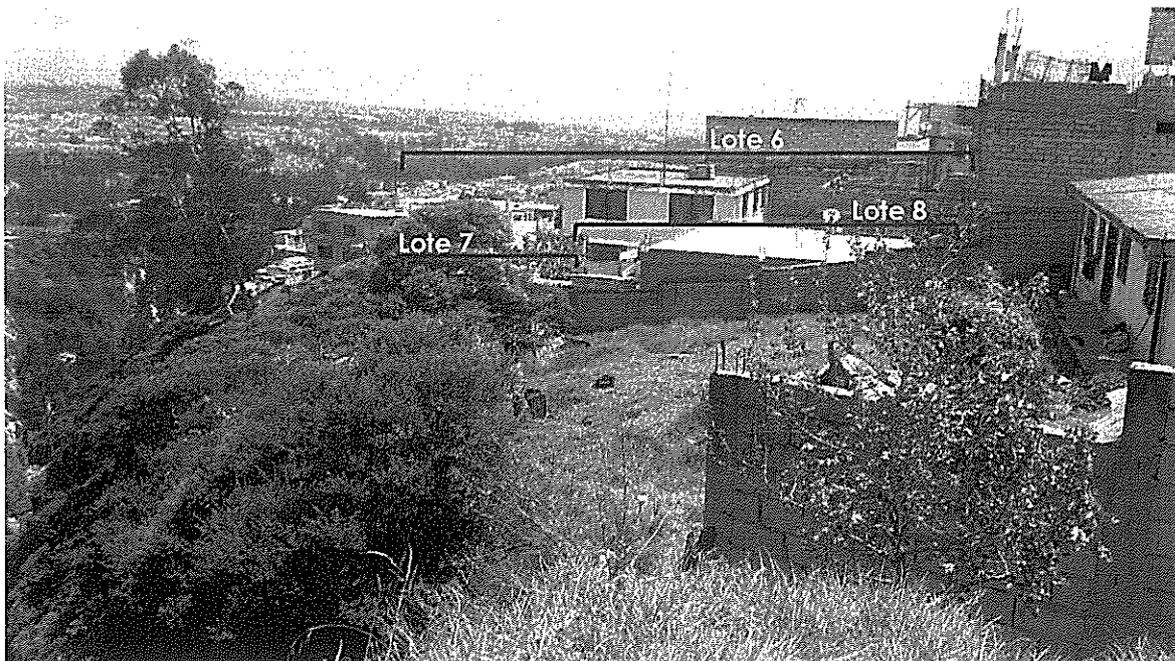
8.1.5 Borde superior de la Quebrada El Carmen y lotes en alto riesgo no mitigable

Por versión de los mismos propietarios del Lote No. 6, durante la época de lluvia del año 2017, ocurrió un evento de movimiento en masa importante que afectó el borde superior de la Quebrada El Carmen generando pérdida de suelo entre 1 y 2 metros en los **Lotes No 6 y 7**.

Por lo descrito anteriormente, se define que la **Amenaza por Movimientos en Masa es Moderada** en todo el barrio, excepto para los Lotes No. 6 y 7 donde el nivel de la amenaza es muy alto.

junto a una quebrada y a cortes de tierra/taludes sin contar con medidas de protección, se determinó que existe vulnerabilidad física muy alta en los lotes 6 y 7 por estar colindantes con una quebrada; vulnerabilidad física alta en el lote 8 debido a su ubicación dentro de la franja de protección de la quebrada; vulnerabilidad física moderada en los lotes 17, 18 y 19 al existir taludes de poca altura sin protección; los demás lotes edificados presentan vulnerabilidad física baja.

- **Riesgo por movimientos en masa:** el AHHYC "Bella Aurora Pasaje Manabí y el Oro" en general presenta Riesgo Bajo Mitigable; a excepción de los Lotes No. 17, 18 y 19 que presentan Riesgo Moderado Mitigable; y los Lotes 6, 7 y 8 que fueron calificados con un Riesgo Muy Alto No Mitigable por su alta exposición, afectaciones por movimientos en masa recientes, amenaza y vulnerabilidad muy altas, y por estar ubicados dentro de la franja de protección de la Quebrada El Carmen.

- La zona de afectación de alto riesgo no mitigable se encuentra dentro de la franja de protección de la Quebrada El Carmen, lo cual afecta en su totalidad al Lote 7 y parcialmente a los Lotes 6 y 8; los mismos que deberán ser considerados para trámite de expropiación total o parcial respectivamente, para lo cual la Administración Zonal Calderón realizará el levantamiento de información y gestión necesaria para dar cumplimiento a lo establecido en la Ordenanza Metropolitana 396 sancionada en el año 2013.
