Oficio N° 355-DMGR-2015

En atención al oficio N° 199-UERB-2015 del 15 de abril de 2015; remito para su conocimiento y fines pertinentes el Informe Técnico N°63-AT-DMGR-2015, elaborado por esta Dirección y que contiene la **Evaluación de la Condición de Riesgo** del sector denominado:

- Santa Ana Alta

**INFORME TÉCNICO**  
**Evaluación de Riesgo: Solicitud UERB**  
**Fecha de inspección: 21/04/2015**

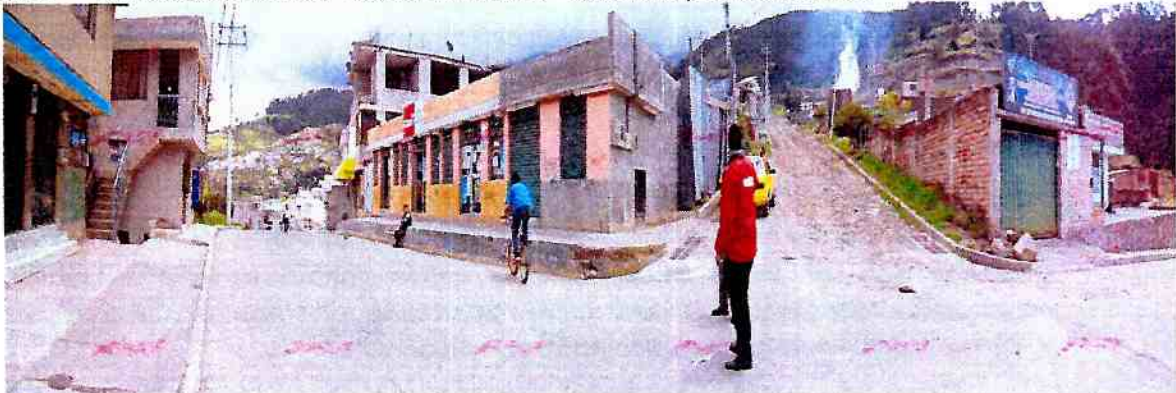
#### 8.1.1 Entrada del barrio "Santa Ana Alta" desde la parte oriental.

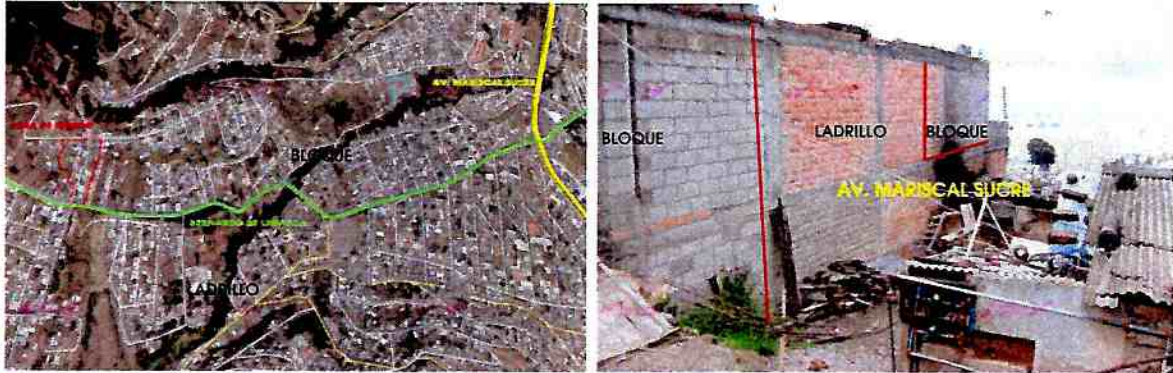
8.1.2 Materiales de las edificaciones de construcción mixta alrededor del area en estudio.

- La Dirección Metropolitana de Gestión de Riesgos (DMGR) recomienda para el proceso de regularización de los macrolotes que se encuentran ubicados en el barrio "Santa Ana Alta", que en las edificaciones actuales, sus propietarios deberían contratar a un especialista (Ing. Civil Estructuralista o Estructural) para que evalúe su estado actual y proponga un sistema de reforzamiento estructural si el caso así lo amerita. Y para reducir el riesgo sísmico se tiene que tomar en cuenta la calidad constructiva de las viviendas y el tipo de suelo. Las futuras edificaciones deberán ser construidas siguiendo la guía técnica de la Norma Ecuatoriana de la Construcción (NEC-11), sobretodo, lo que se refiere a diseños estructurales sismo-resistentes, para lo cual la Agencia Metropolitana de Control deberá hacer cumplir esta disposición.

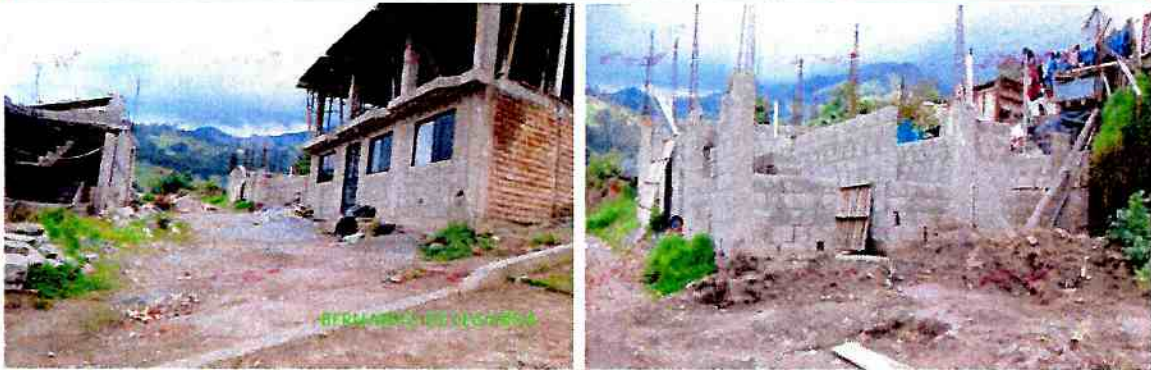
**Edificación:** De acuerdo a la observación de campo, alrededor del 60% de las construcciones presentan una **Vulnerabilidad Media** por estar construidas artesanalmente y sin normas técnicas.

En los macrolotes se evidencio infraestructuras en construcción, en las cuales se observo que no cumplen parámetros o normativas técnicas (construcciones artesanales).

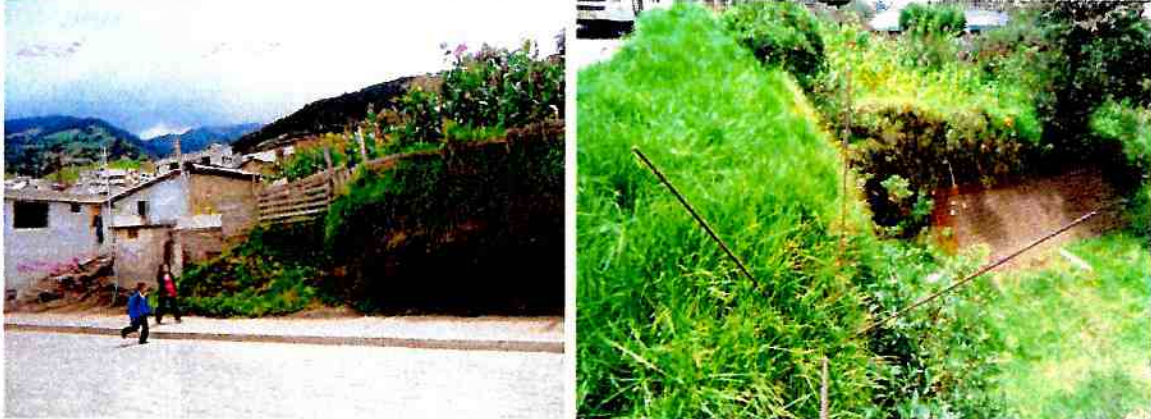
La zona en estudio, una vez realizada la inspección técnica al AHHYC "Santa Ana Alta" de la Parroquia El Condado manifiesta que presenta un **Riesgo Alto Mitigable** en especial en los predios donde los propietarios han realizados desbanques verticales conforme se puede apreciar en las fotografías del anexo fotográfico; ante inestabilidad de laderas y movimientos en masa, de acuerdo a la evaluación de deslizamientos, hundimientos y vulnerabilidades descritas.

8.1.3 Corte de terreno y servicios basicos para el manejo de agua de escorrentia

- En los taludes existentes, generados para la apertura de calles y construcción de edificaciones los propietarios deben construir muros de protección o contención de acuerdo a su necesidad de sus predios.

- Los desbanques realizados a futuro deben ser recubiertos con cobertura vegetal o a su vez realizar pequeños muros de protección en aquellos que sobrepasen los 3 metros de altura ejecutados con la responsabilidad de la comunidad y supervisados por un profesional competente, acciones de mitigación que servirán para evitar que continúe el proceso erosivo de los taludes, los mismos que al estar desprotegidos, el agua y el viento puede ocasionar cárcavas que con el paso del tiempo son factores preparatorios para un deslizamiento.

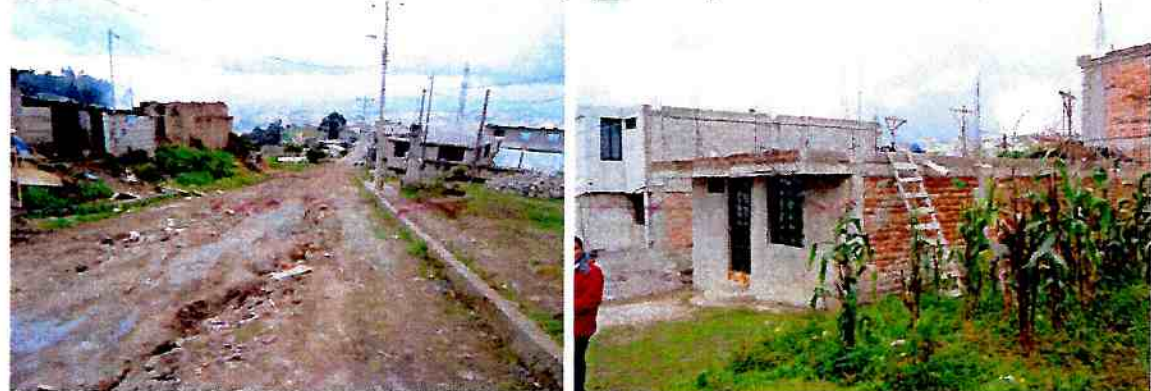
- Cobertura de suelo: Se observo partes en las que el terreno se encuentra descubierto y otros sectores en los cuales existe la presencia de pastos con arbustos interandinos y cultivos de ciclo corto.
- Uso del suelo: Agrícola Residencial y Residencial 2
- Drenajes: Por el trazo y corte de las vías se observan drenajes de surcos en la parte alta que recorren por la inclinación de la pendiente.

8.1.4 Pendiente del sector y uso del suelo (agricultura)

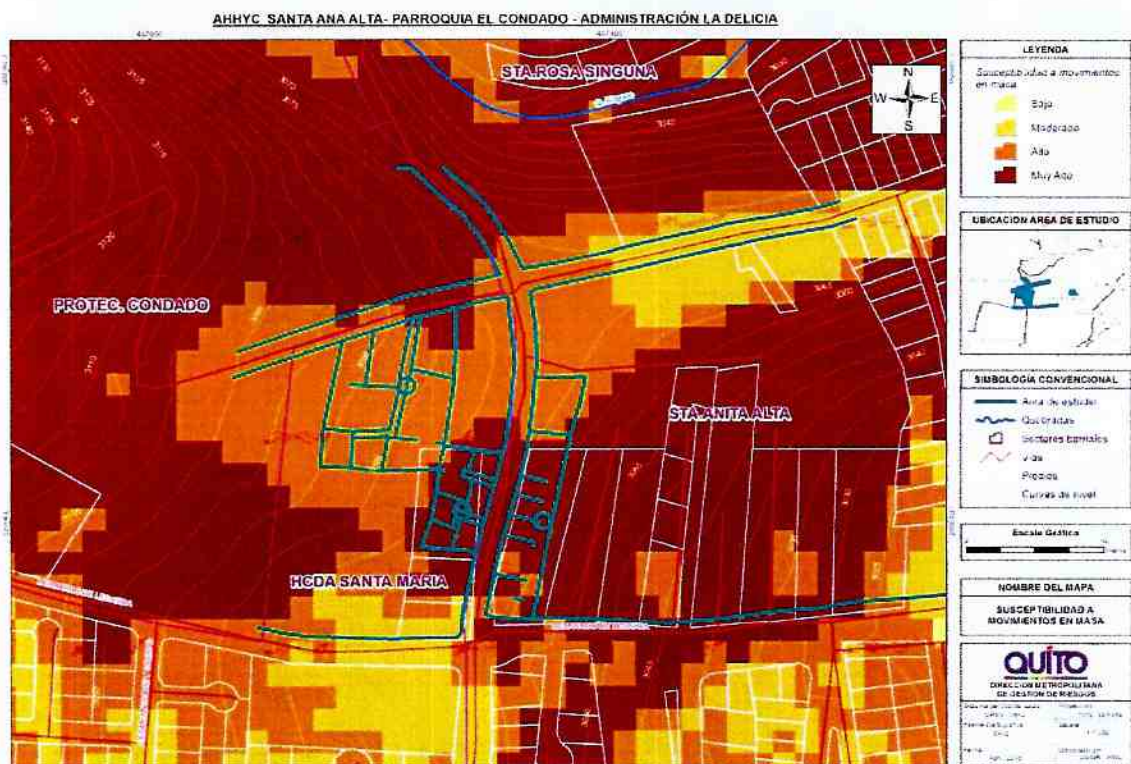
8.2.2 Susceptibilidad a Movimientos en Masa

Según la cobertura disponible en la DMGR, el macrolote 1 se ubica sobre una zona de **Alta susceptibilidad de movimientos en masa**, mientras que los macrolotes 2 y 3 se ubican sobre una zona de **Muy Alta susceptibilidad de movimientos en masa**. Así mismo, la estabilidad geomorfológica que presenta es **Medianamente Favorable** para los macrolotes 1, 2 y 3; de acuerdo a lo cartografiado hasta el momento en esta zona del DMQ.

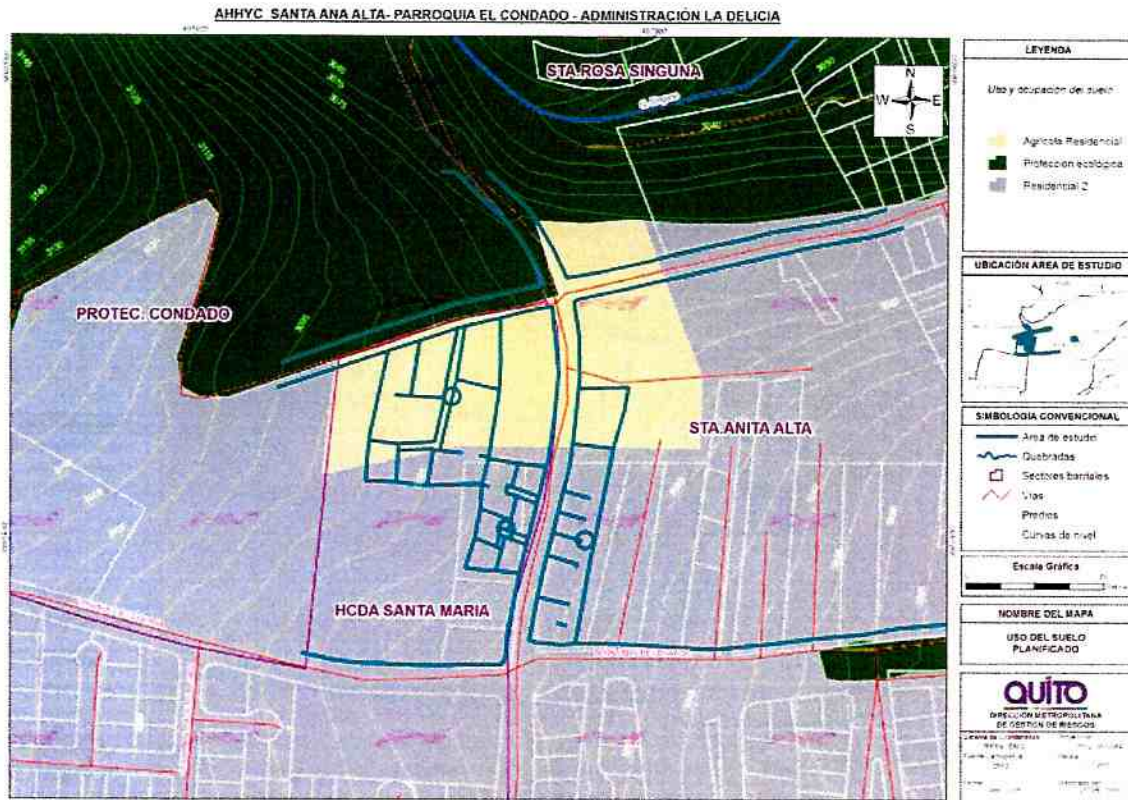
8.2.3 Plan de Uso y Ocupación del Suelo

Los Predios que tienen la zonificación(ZR), en el cuadro N°10 del Anexo 11, que establece que *son zonas urbanizables en riesgo donde se debe conservar la vegetación existente o su reforestación y se prohíbe todo tipo de construcciones;* y, *define zonas en riesgo de edificación condicionada.*

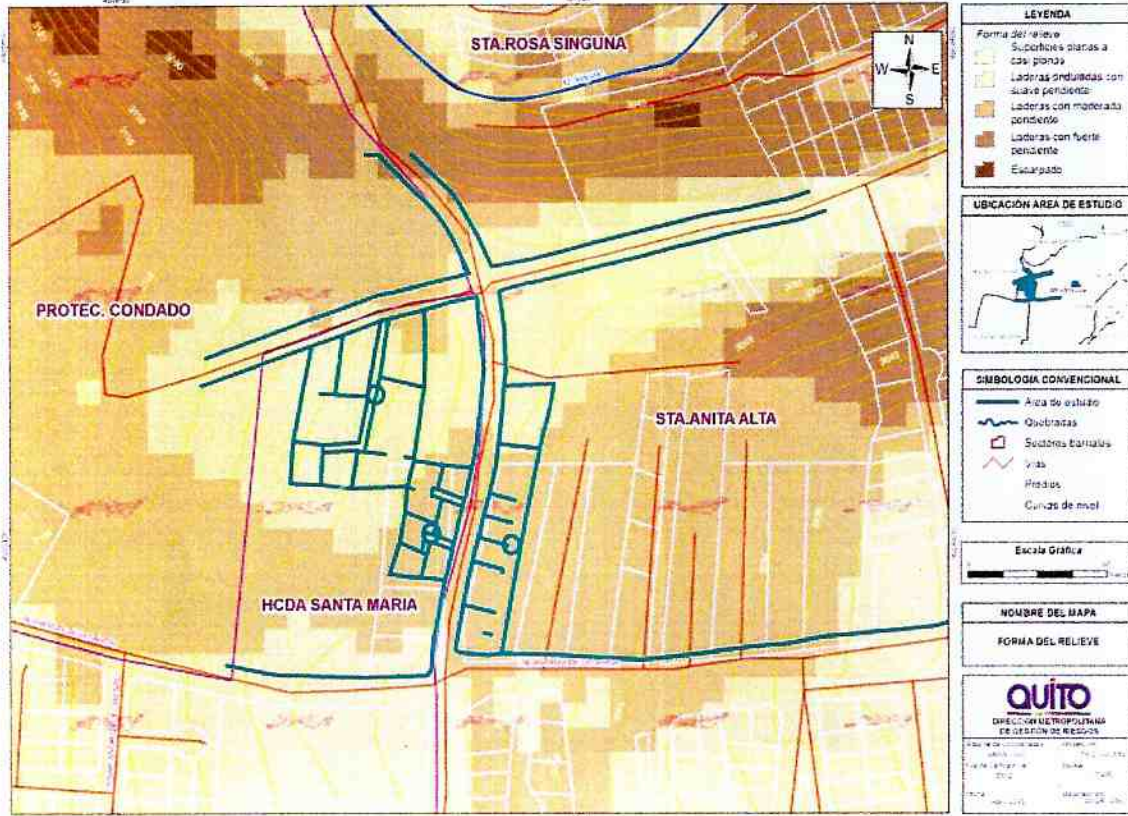
8.2.5 Pendientes

Debido a que la pendiente es suave ondulada en el área del macrolote 1, la susceptibilidad del terreno a generar procesos de inestabilidad y movimientos en masa (deslizamientos) es Moderada a Alto, mientras que la pendiente en los macrolotes 2 y 3 es considerada como moderada, la susceptibilidad del terreno a generar procesos de inestabilidad y movimientos en masa (deslizamientos) es Alta a Muy Alta.
