INFORME DE RIESGOS

**Asunto:** Alcance y criterio de Informe de Riesgos -Tunaspamba II

**INFORME TÉCNICO**  
**Evaluación de Riesgo: Solicitud UERB**  
**Fecha de inspección: 01/12/2018**

Coordenadas WGS 84/UTM 17S	Administración Zonal	Parroquia	Nombre del barrio
X:513000 / Y: 9994300 2180 msnm	EUGENIO ESPEJO	GUAYLLABAMBA	TUNASPAMBA II

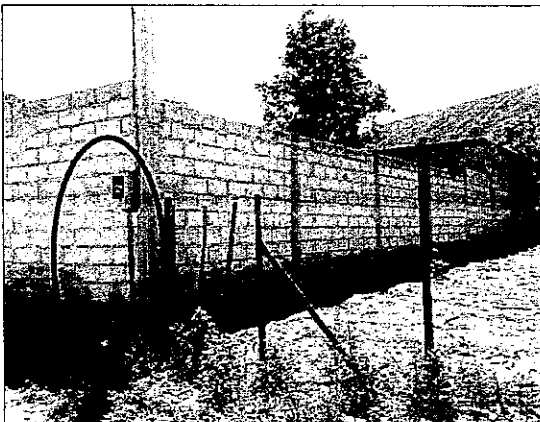
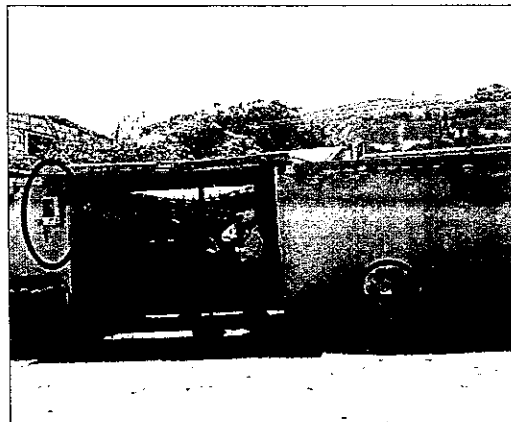
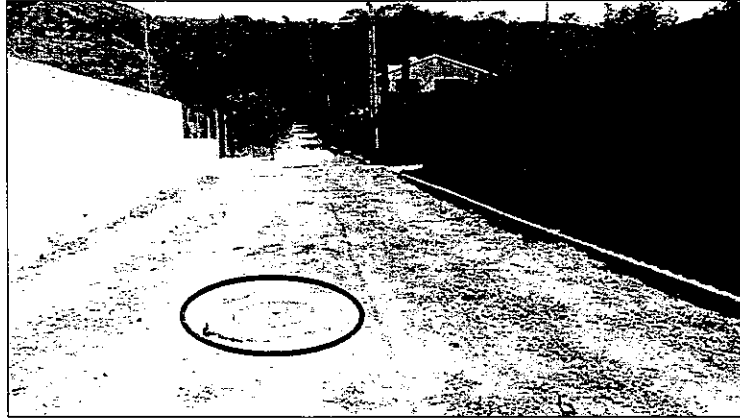
8.1.1 Servicios básicos existentes en el sector.

Uso edificación (vivienda, comercio, industria, educación)	Vivienda.				
Existencia de servicios básicos (si/no)	<b>Energía Eléctrica</b>	<b>Agua potable</b>	<b>Alcantarillado Sanitario</b>	<b>Alcantarillado Pluvial</b>	<b>Telefonía Fija</b>
	Si (Parcial)	Si (Parcial)	Si (Parcial)	No	Si
Otro tipo de información física relevante	Todas las calles del AHHYC son de tierra afirmada y no cuentan con bordillos y no tienen aceras, ni cunetas.

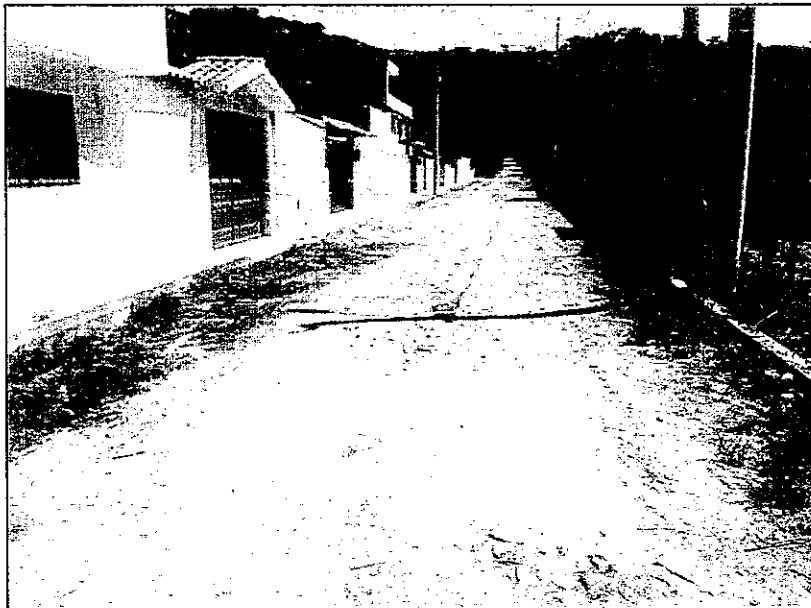
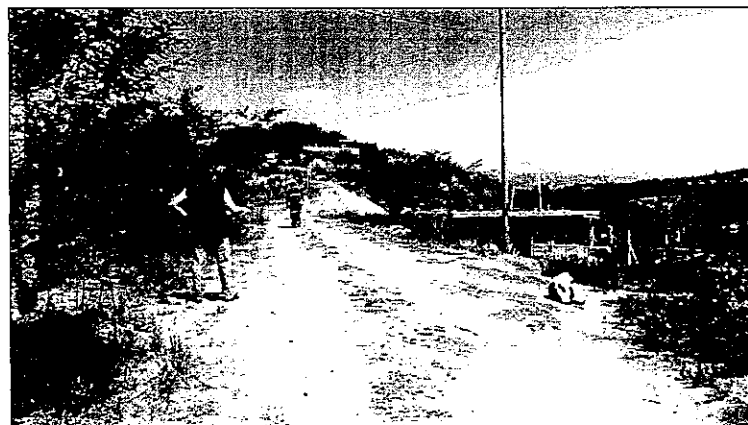
8.1.2 Vías y accesos del AHHYC "Tunaspamba 2":

**Sistema Vial:** Todas las calles del AHHYC al ser de tierra afirmada, sin cunetas, ni sumideros y tampoco bordillos presentando así una vulnerabilidad física muy alta ante fenómenos de erosión especialmente en temporada de lluvia.

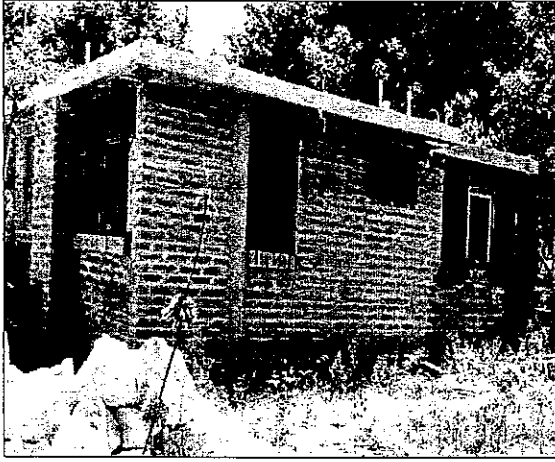
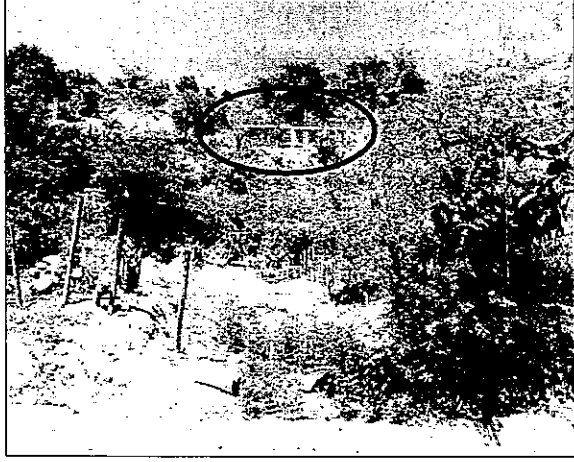
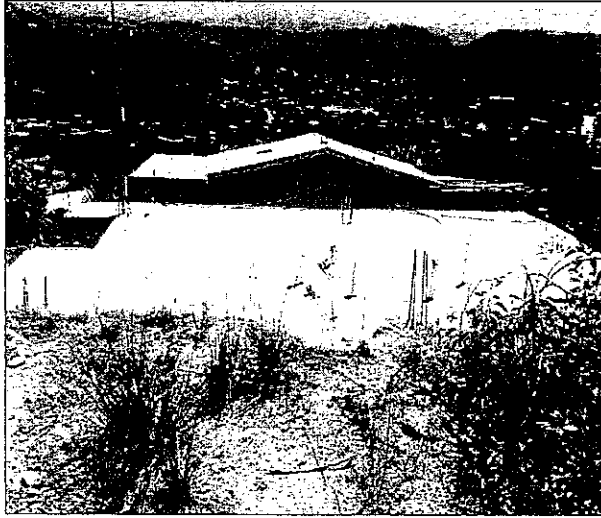
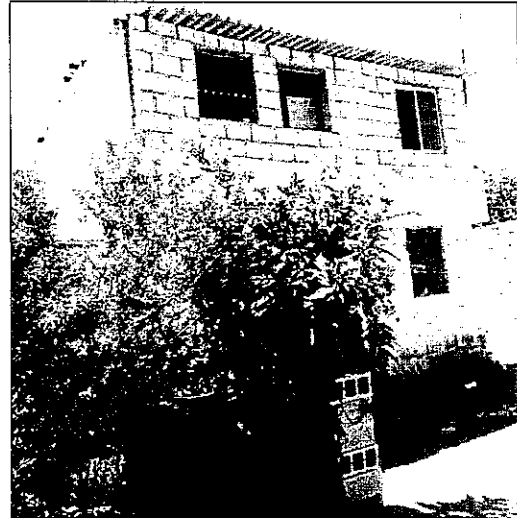
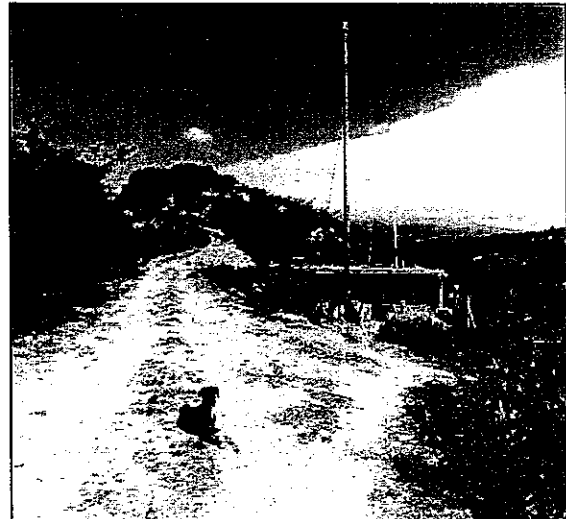
8.1.3. Materiales de las edificaciones construidas en el área en estudio:

<p>6. Edificaciones de una planta, conformada con sistemas de pórticos de hormigón armado, cubierta con vigas de madera y una loseta de hormigón armado, la mampostería es de bloque fijado con mortero.</p> <p>7. Edificaciones de dos plantas, conformadas con sistemas de pórticos de hormigón armado, el entrepiso consta con una losa de hormigón armado y la cubierta con vigas de madera y una loseta de hormigón armado, la mampostería es de bloque fijado con mortero.</p> <p>8. Edificaciones de dos plantas, constituidas con sistemas de pórticos de hormigón armado, el entrepiso es una losa de hormigón armado, y la cubierta consta con correas metálicas y planchas de fibrocemento, mampostería de bloque fijado con mortero, algunas edificaciones muestran inadecuada fijación de la mampostería y existe porosidad del hormigón.</p> <p>9. Edificación de dos plantas, constituida por sistemas de pórticos de hormigón armado, entrepiso y cubierta de losa de hormigón armado, mampostería de bloque fijado con mortero, presenta problemas de humedad.</p> <p>10. Edificación de tres plantas, constituida por sistemas de pórticos de hormigón armado, entrepiso y cubierta de losa de hormigón armado, mampostería de bloque fijado con mortero.</p> <p>Adicionalmente en el área en análisis se observaron:</p> <ul style="list-style-type: none"> <li>• Cerramientos que constan con puntales de madera y alambres de púas.</li> <li>• Cerramientos conformados con mampostería de ladrillo y otros conformados con columnas de hormigón armado y mampostería de bloque.</li> </ul>

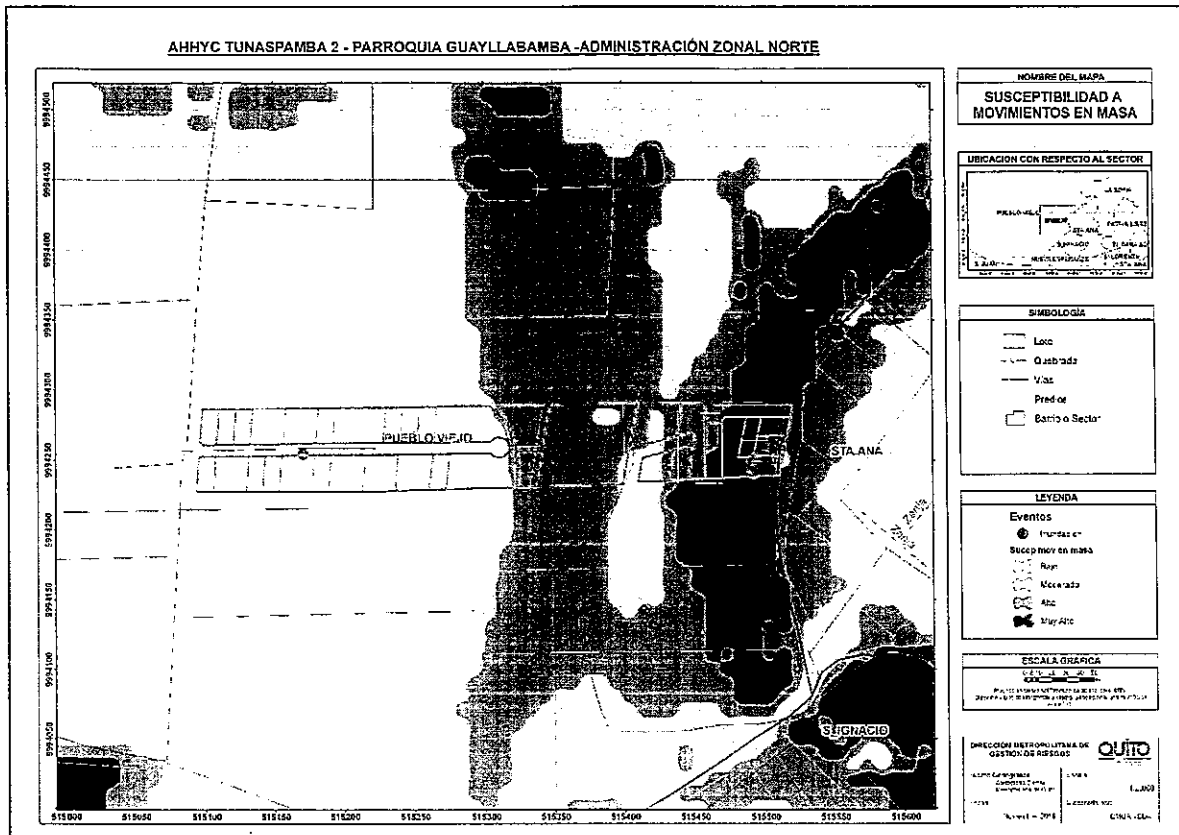
9.1.2 Susceptibilidad a Movimientos en Masa.

Según la cartografía temática disponible en la DMGR, el sector barrial evaluado se ubica sobre una zona mayormente de moderada y baja susceptibilidad ante movimientos en masa (de tipo asentamientos diferenciales e indiferenciales así como deslizamientos) en su totalidad. Sin embargo, la elevación que existe en el AHHC genera zonas de pendientes fuertes motivo por el cual la susceptibilidad a movimientos en masa aumenta.
