Asunto: Alcance y criterio de Informe de Riesgos del AHHYC "Conocoto Sector Andaluz"

INFORME TÉCNICO
Evaluación de Riesgo: Solicitud UERB
Fecha de inspección: 07/12/2018

Nº.357-AT-DMGR-2018

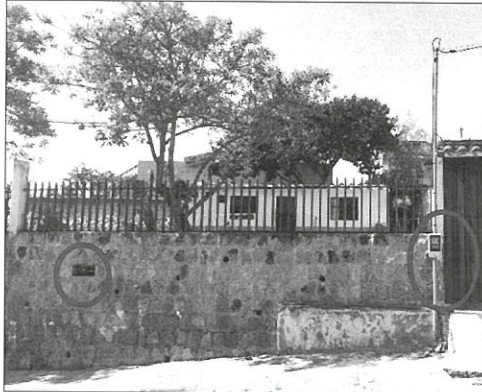
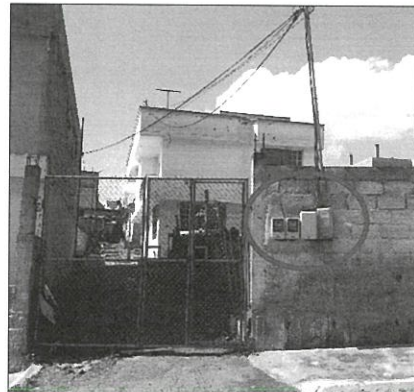
8.1.1 Servicios básicos existentes en el sector.

Uso edificación (vivienda, comercio, industria, educación)	Vivienda.				
Existencia de servicios básicos (si/no)	Energía Eléctrica	Agua potable	Alcantarillado Sanitario	Alcantarillado Pluvial	Telefonía Fija
	Si	Si	No	No	Si
Otro tipo de información física relevante	El pasaje OE4C es empedrada sin cunetas, ni sumideros y tampoco bordillos, mientras que las calles Luis Cordero y Simón Bolívar son adoquinadas y cuentan con bordillos, aceras y sumideros; y, el pasaje S/N es de hormigón sin cunetas ni bordillos, tampoco aceras.

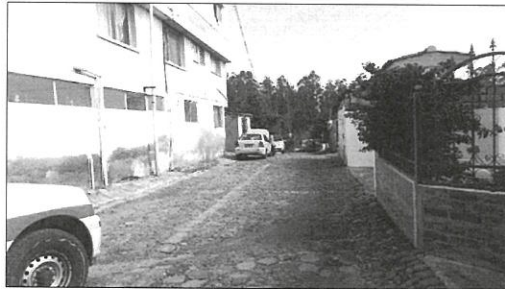
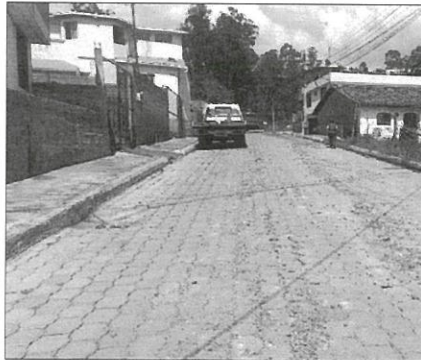
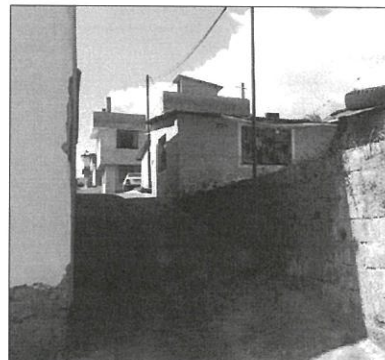
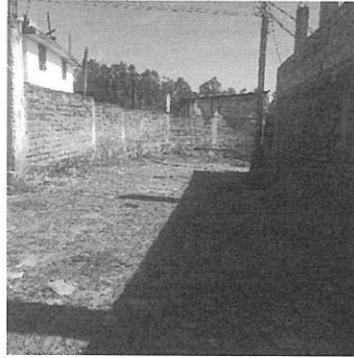
8.1.2 Vías y accesos del AHHYC "ANDALUZ":

Sistema Vial: Al ser el pasaje OE4C empedrado sin cunetas, ni sumideros y tampoco bordillos, la vulnerabilidad física es alta ante fenómenos de erosión especialmente en temporada de lluvia; mientras que las calles Luis Cordero y Simon Bolívar al estar adoquinadas y cuenta con bordillos, aceras y sumideros, presenta una vulnerabilidad física baja; y, el pasaje S/N es de hormigón sin cunetas ni bordillos, tampoco aceras,

por lo que muestra una vulnerabilidad física alta ante fenómenos de erosión especialmente en temporada de lluvia.

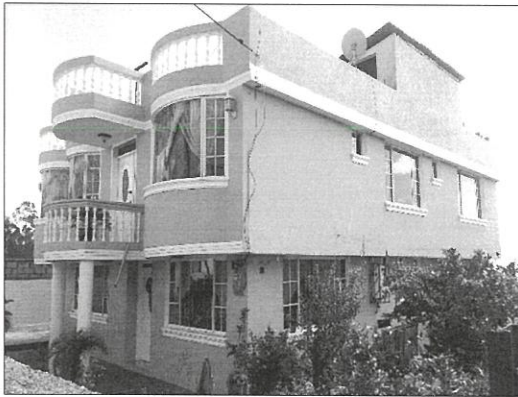
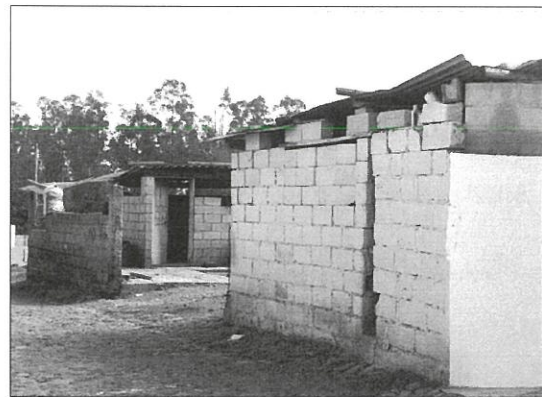
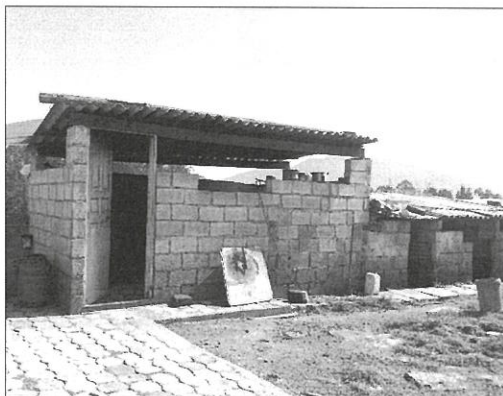
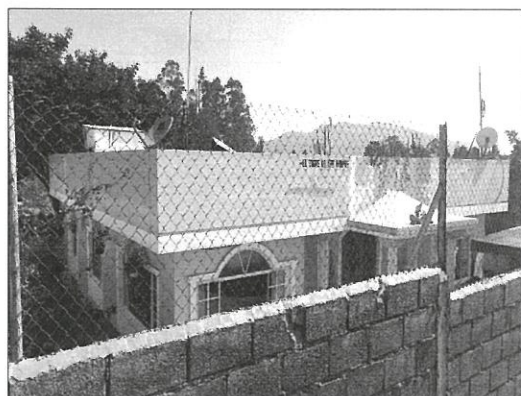
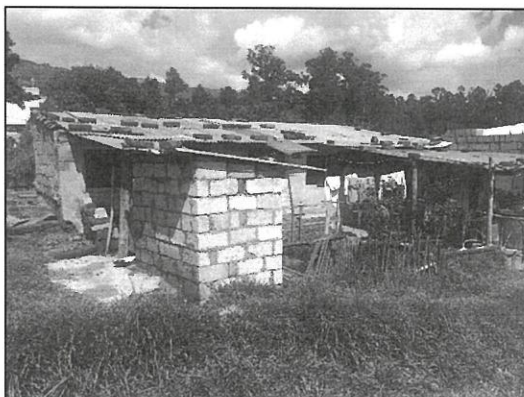
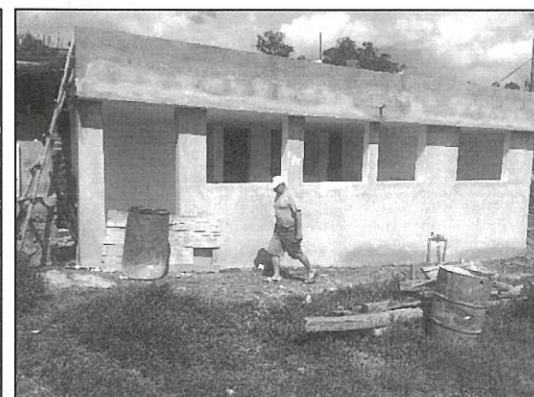
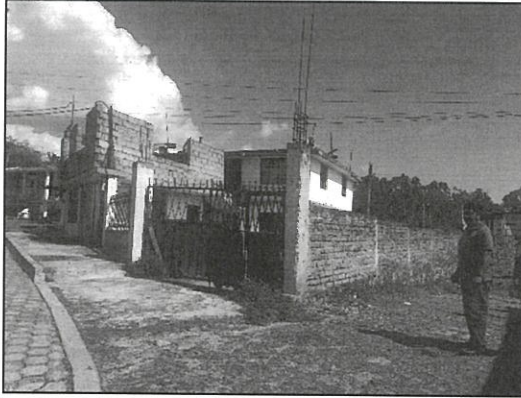
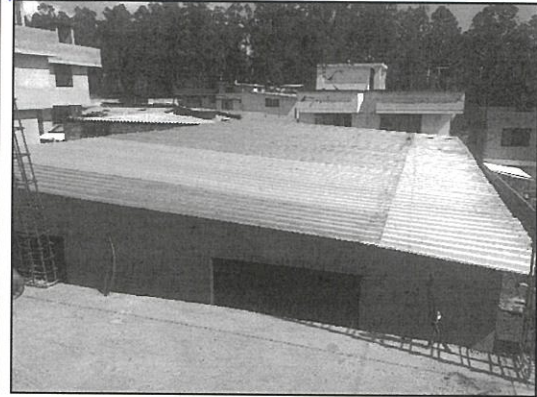
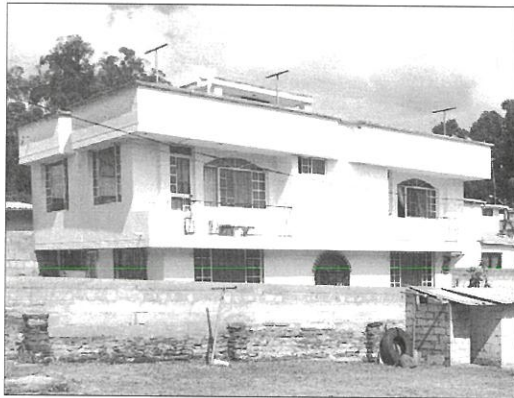
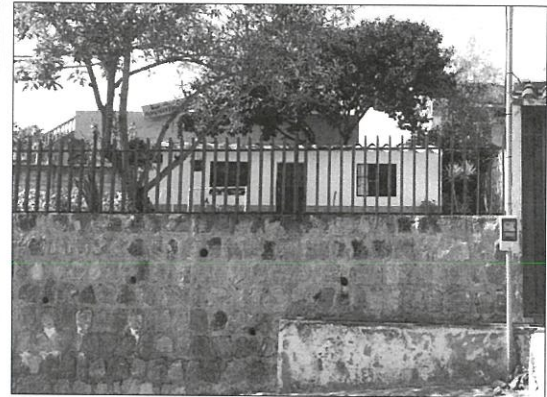
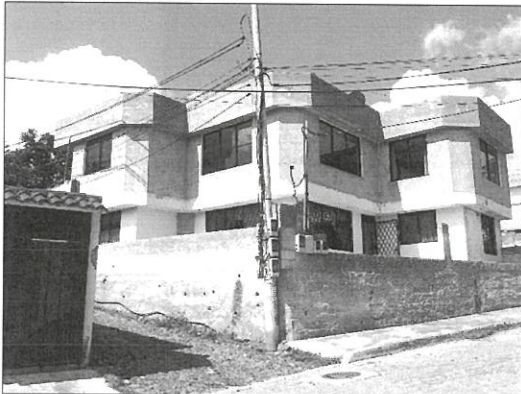
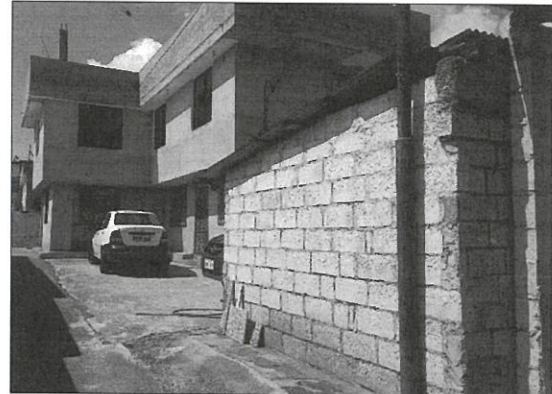
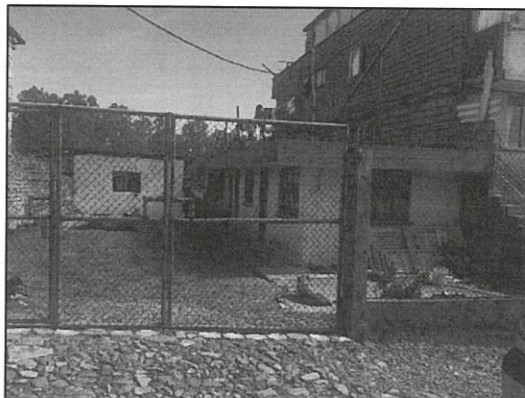
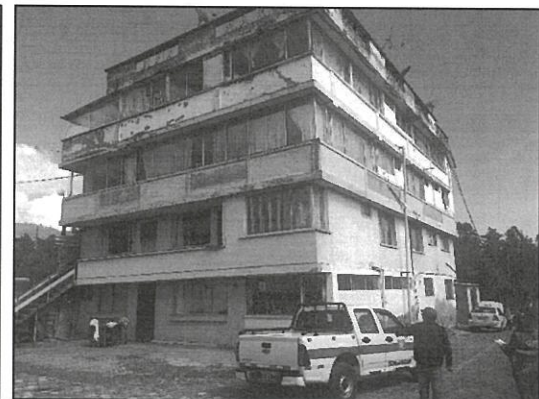
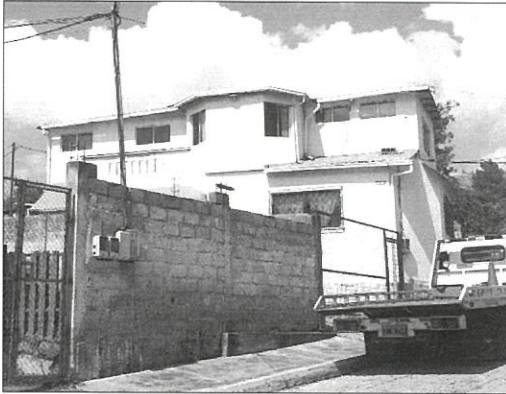
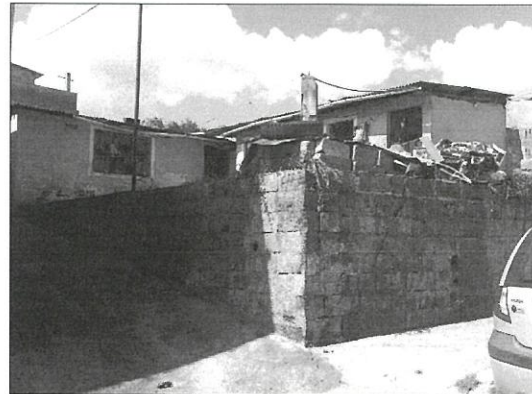
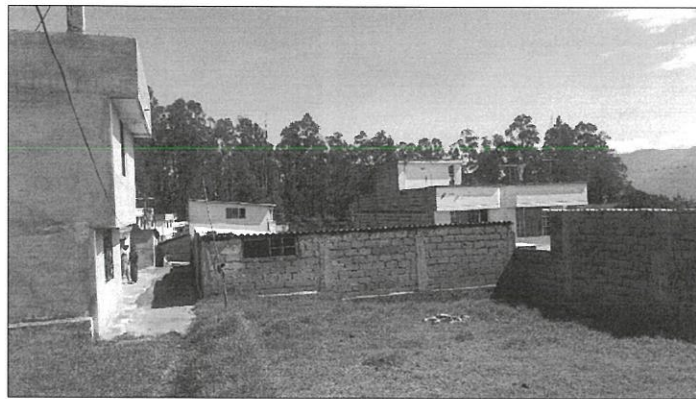
8.1.3. Materiales de las edificaciones construidas en el área en estudio:

NIVELES DE VULNERABILIDAD	LOTES
BAJA	2, 12
MODERADA	1, 5, 7, 8, 9, 13, 11, 14
ALTA	6, 10
MUY ALTA	- -

- Posterior a la regularización del AHHYC "Conocoto Sector Andaluz", las edificaciones en proceso de construcción, aumento en planta o elevación y demás edificaciones dentro del área en análisis, que no dispongan de un diseño estructural o algún tipo de asesoría técnica, los propietarios deberán contratar a un especialista (Ingeniero/a Civil), para que realice evaluaciones estructurales de las viviendas y proponga alternativas de reparación y/o reforzamiento estructural en caso de ameritarlo.

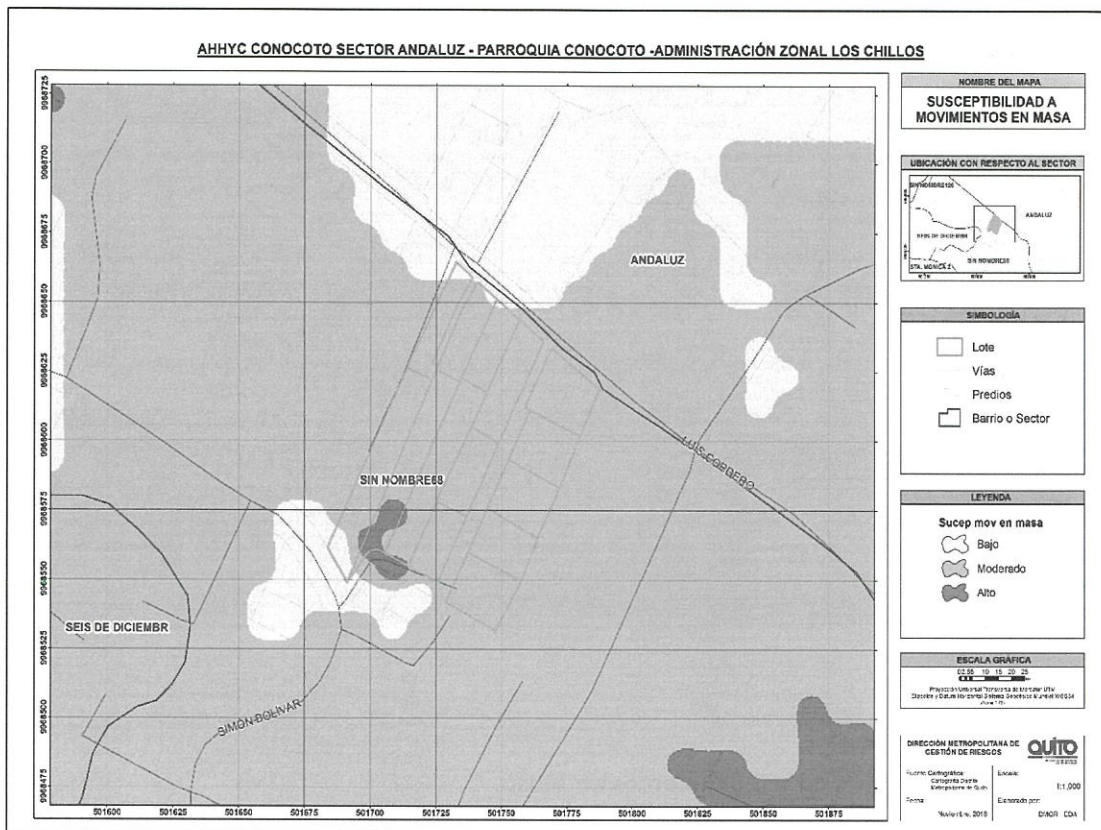
9.1.2 Susceptibilidad a Movimientos en Masa.

Por lo expuesto anteriormente se considera que la **Amenaza por Movimientos en Masa es Bajo** en el AHHYC "Conocoto Sector Andaluz".
