GERENCIA DE OBRAS PÚBLICAS	GOP
	INFORME INSPECCIÓN CALLE RUMAZO, URBANIZACIÓN JARDINES DEL BATÁN	
	INFORME TÉCNICO	PÁGINA 1 DE 3

ASUNTO: Informe de inspección calle Rumazo, urbanización Jardines del Batán

FECHA: 24 JUL 2020

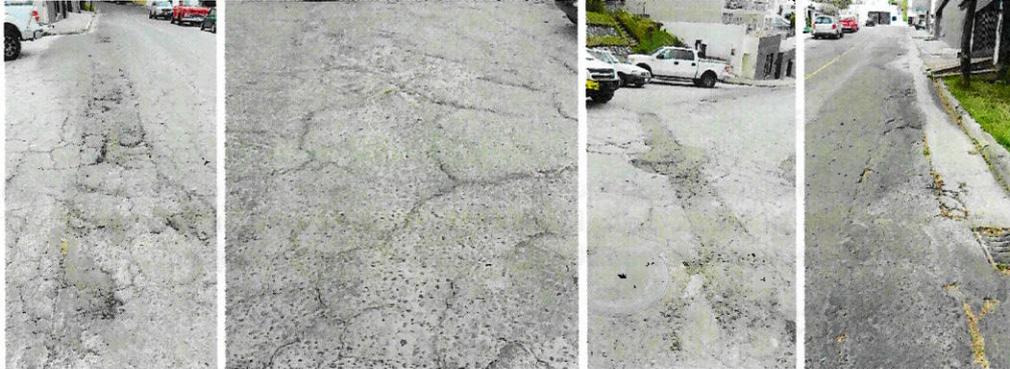
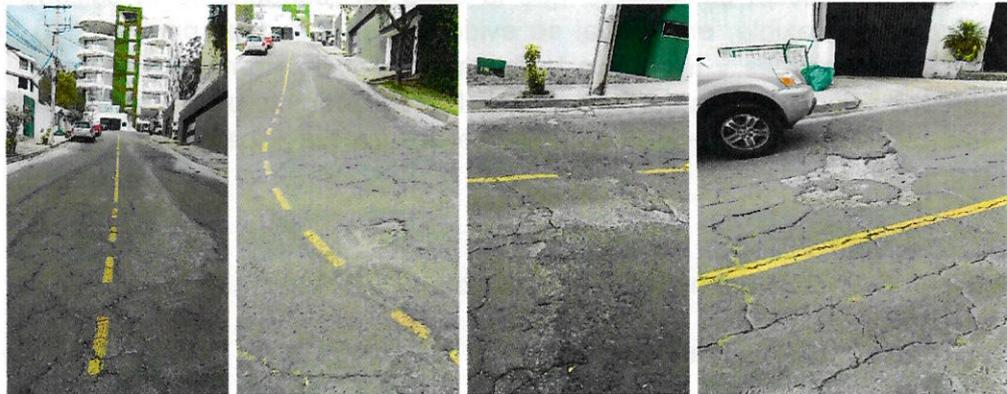
CALLE RUMAZO (PASAJE A) LONGITUD = 90,00 metros

- De la inspección se observa que la capa de rodadura de la calzada es de pavimento flexible, en la cual se evidencia el desgaste, presentando piel de cocodrilo, baches y fisuras, a la fecha en la calle Rumazo (Pasaje A), de la urbanización Jardines del Batán no se ha realizados trabajos de mantenimiento menor, la vía en mención cuenta con todos los servicios básicos, y esta 100% consolidada.

La capa de rodadura presenta deformaciones, hundimientos, se encuentra desgastada lo que se evidencia con piel de cocodrilo y fisuras, por lo que se sugiere se realice trabajos de mantenimiento vial, para lo cual se reemplazara la carpeta existente deteriorada por una capa de mezcla asfáltica en caliente de 0.05 metros de espesor.

1. Fresado de carpeta existente deteriorada
2. Conformación y compactación de sub base granular
3. Riego de adherencia asfáltica
4. Conformación y compactación de capa de rodadura con mezcla asfáltica en caliente
