INFORME TÉCNICO
 Informe de Calificación de Riesgo - Adjudicación
 Predio No. 13580, Julio Matovelle, Parroquia Kennedy
 Fecha de inspección: 12/11/2019

No. 362-AT-DMGR-2019

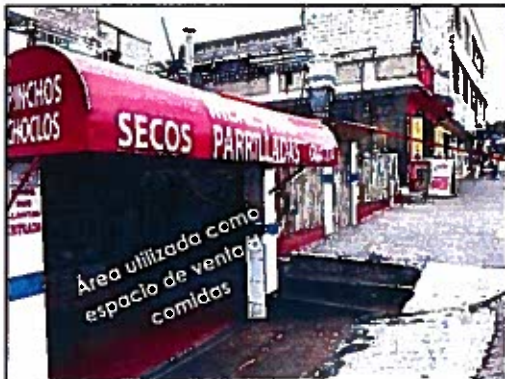
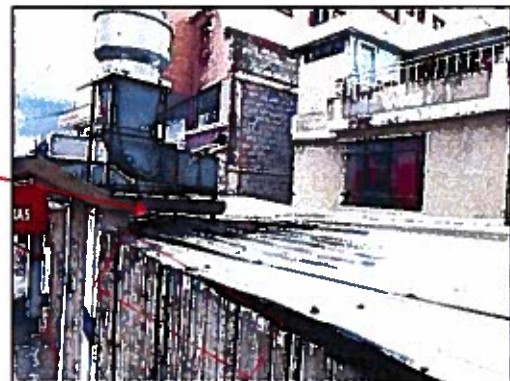
5.1.2 Área solicitada en posible adjudicación:

Material de construcción de techo de local es: hojas de Zinc o eternit además, la utilización en el cerramiento recubierto con tiras de caña guadua.

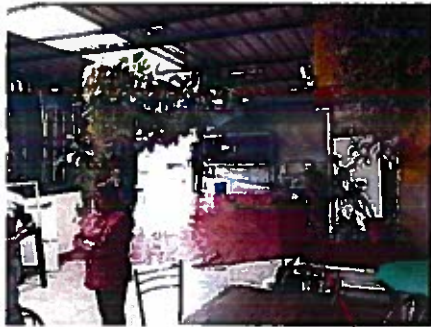
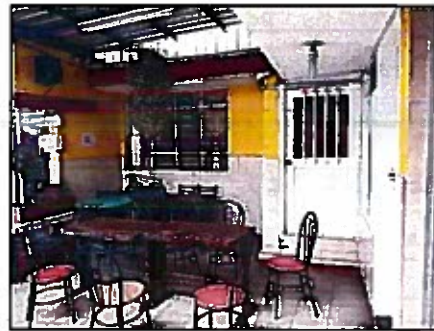
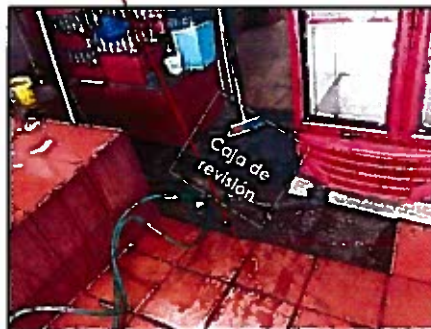
Instalaciones dentro del área de posible adjudicación recalcando que presenta de dos pisos, los cuales hacen el uso de restaurantes.

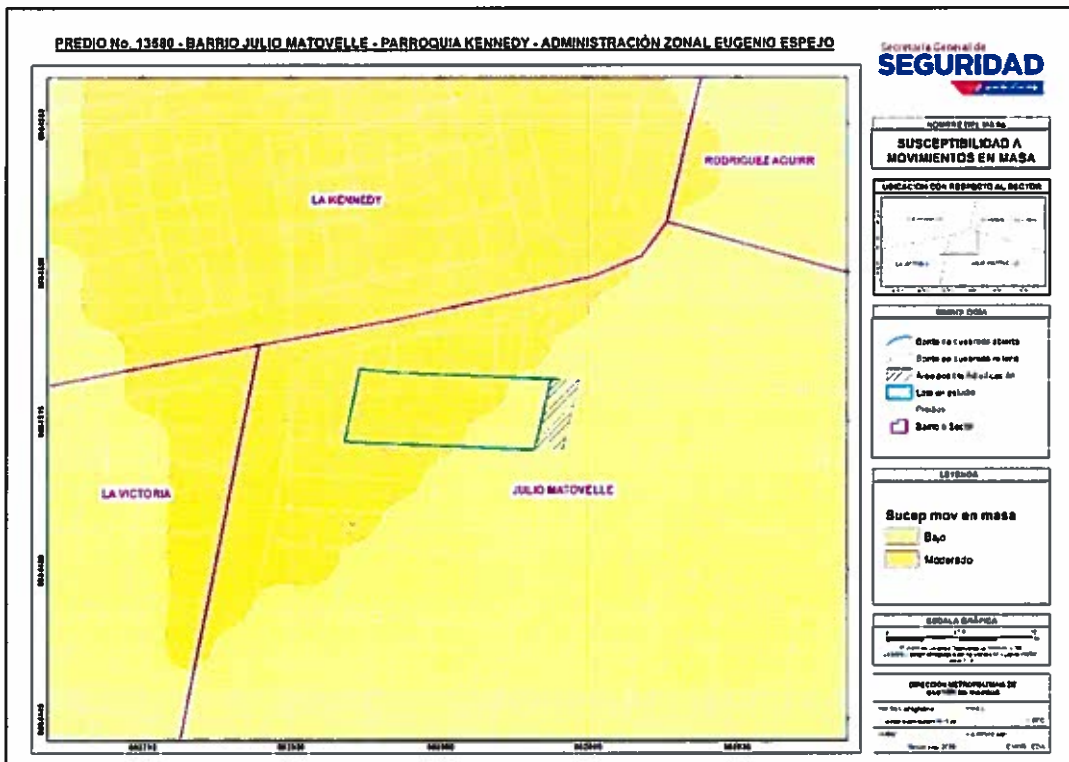
6.3 Susceptibilidad a Movimientos en Masa

Por otro lado, según la cartografía temática disponible en la Dirección Metropolitana de Gestión de Riesgos (DMGR), el predio evaluado se ubica sobre una zona de **moderada a movimientos en masa** (de tipo deslizamiento o caída de bloques/rocas) mientras que, el área en adjudicación se localiza sobre una baja susceptibilidad a movimientos en masa, hay que señalar que el área en posible adjudicación está compuesta por suelos que presentan una capacidad portante baja y alto de compresibilidad, lo que podría formar junto a otros factores antrópicos la generación de hundimientos del terreno creando daños en aquellas infraestructuras que se asientan sobre ella; por lo que se concluye que el área en análisis presente una susceptibilidad **alta** por hundimiento. (Mapa 6.3).
