INFORME TÉCNICO
 Evaluación de Riesgo: Solicitud UERB
 Fecha de inspección: 28/04/2018

Coordenadas WGS 84/UTM 17S	Administración Zonal	Parroquia	Nombre del barrio
X: 775118; Y: 9976380 Z: 3098 msnm aprox.	EUGENIO ESPEJO	SAN ISIDRO DEL INCA	SAN MIGUEL DE AMAGASI ETAPA VI

Nº.138-AT-DMGR-2018

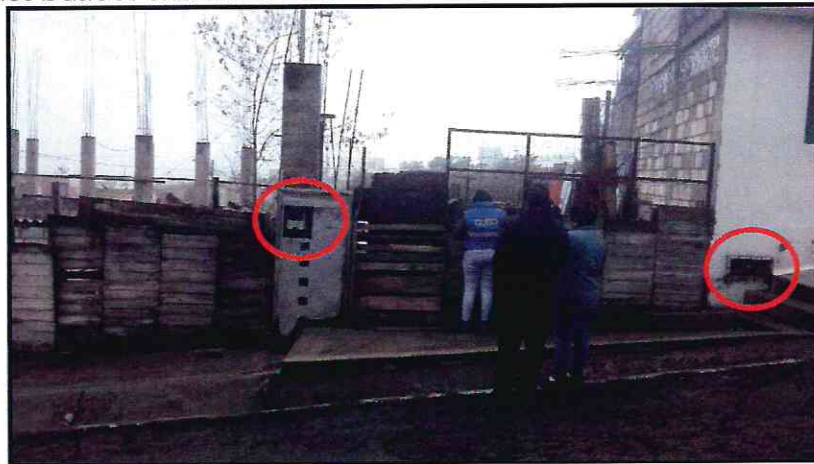
8.1.1 Servicios básicos existentes en el sector.

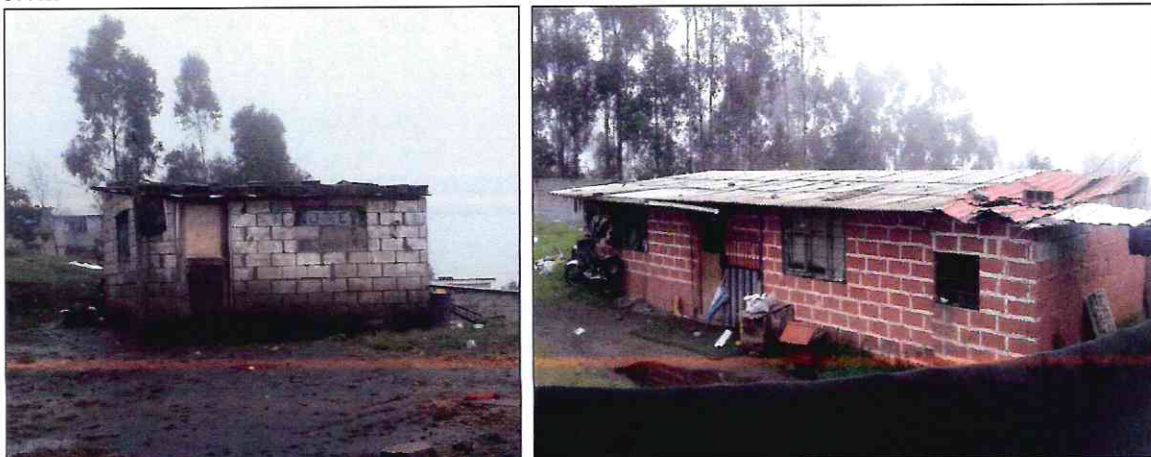
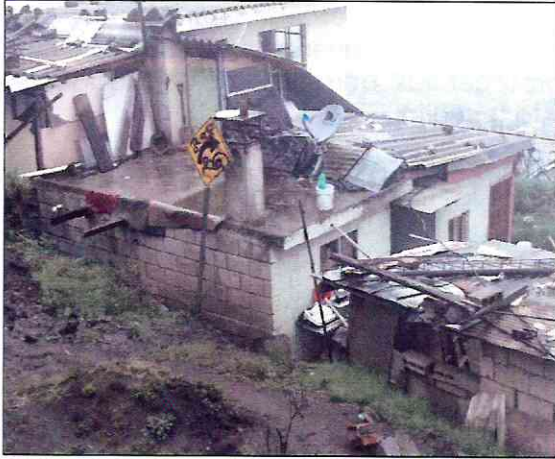
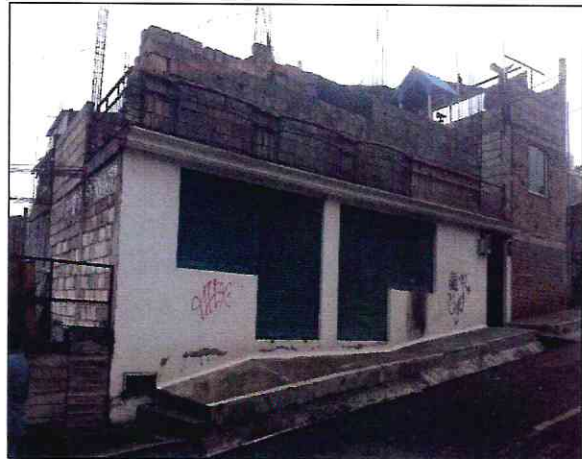
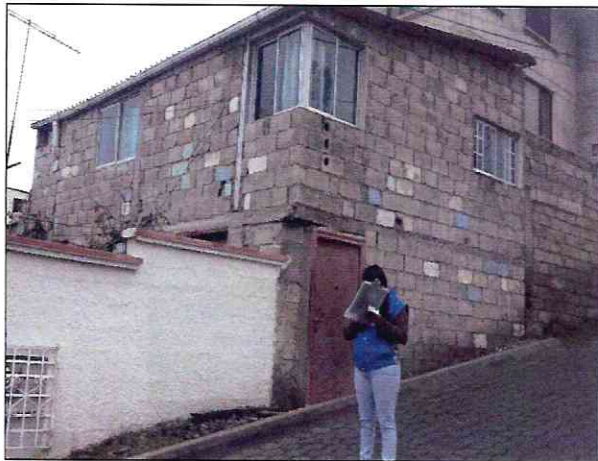
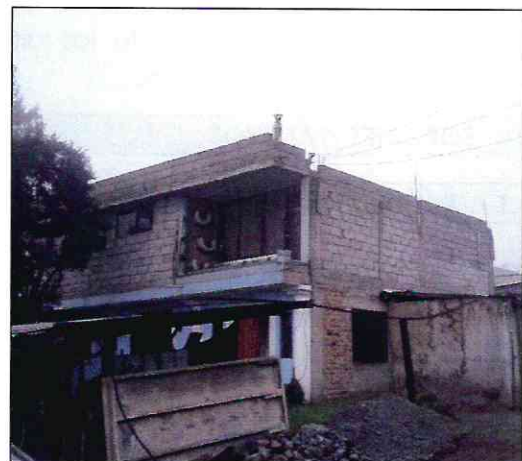
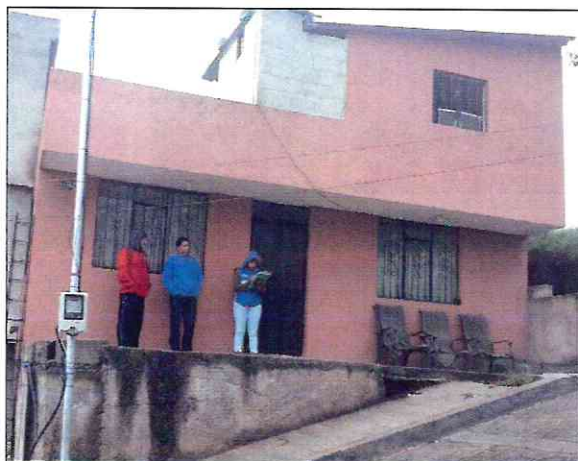
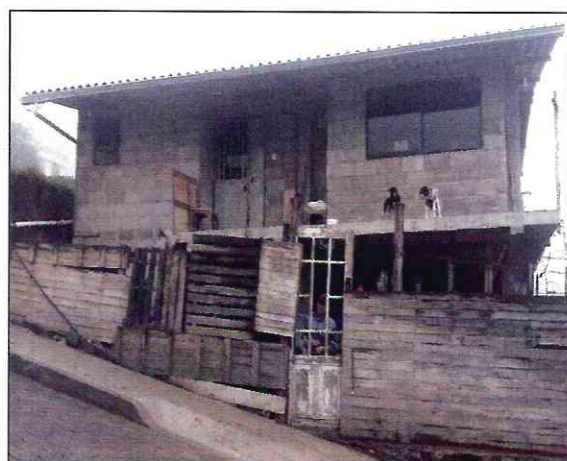
8.1.2 Materiales de las edificaciones construidas alrededor del Área en estudio.

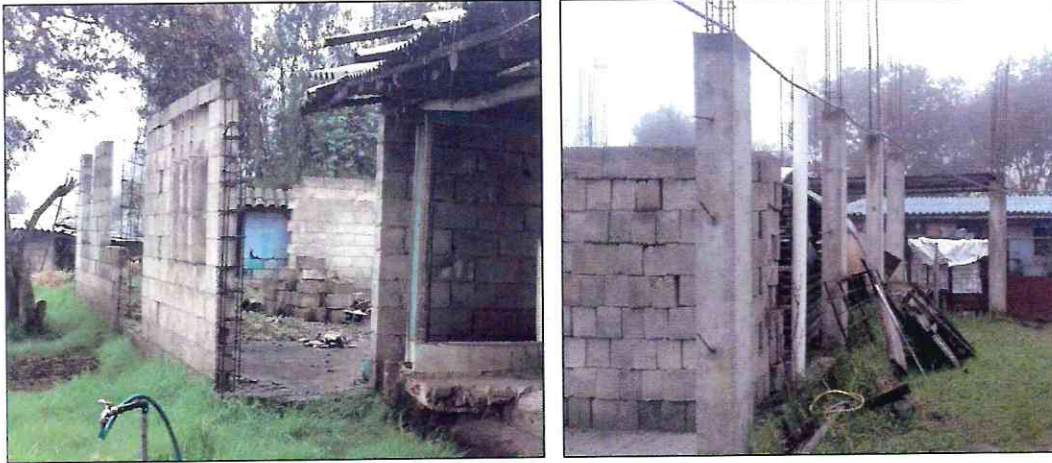
8.1.3 Estructuras en proceso de construcción.

- Posterior a la regularización del AHHYC "San Miguel de Amagasi Etapa VI" las edificaciones en proceso de construcción, aumento en planta o elevación y demás edificaciones dentro del área en análisis, que no dispongan de un diseño estructural o algún tipo de asesoría técnica, los propietarios deberán contratar a un especialista (Ingeniero/a Civil), para que realice evaluaciones estructurales de las viviendas y proponga alternativas de reparación y/o reforzamiento estructural en caso de ameritarlo.

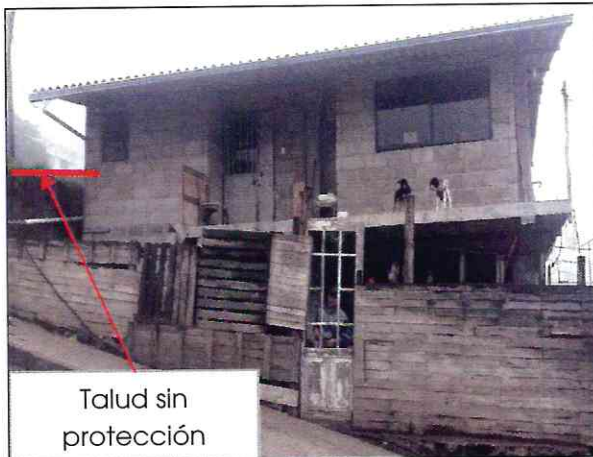
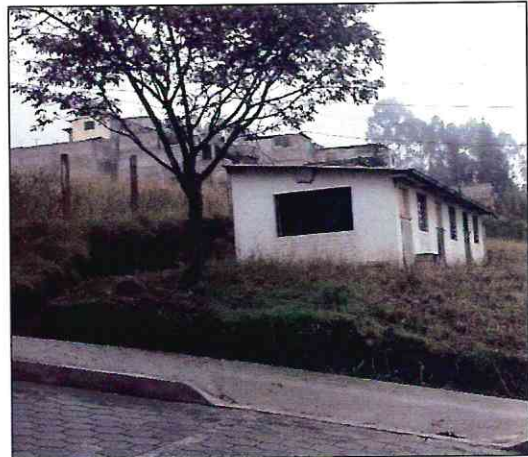
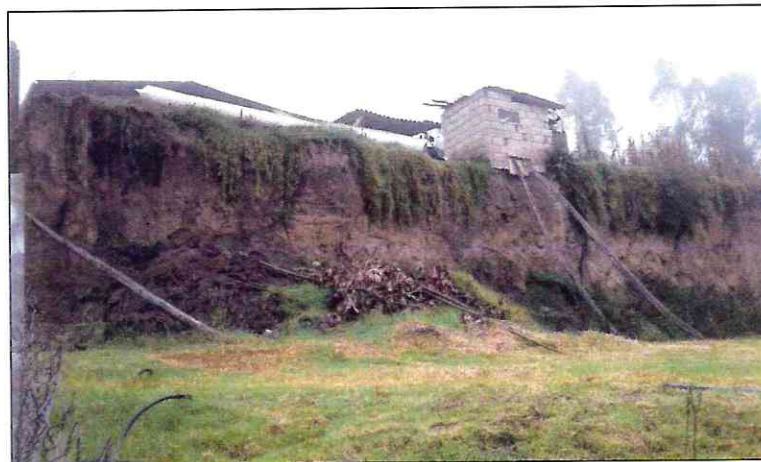
8.1.4 Cortes de talud

- Los propietarios/poseedores de los lotes que fueron excavados y dejaron taludes expuestos y desprotegidos ante los efectos erosivos que causa la intemperie (precipitaciones, viento), deben contratar a un especialista geotécnico para que realice los estudios técnicos necesarios, como lo establece la Norma Ecuatoriana de Construcción vigente y su respectiva Guía Práctica (NEC-SE-GC), y determine las alternativas de mitigación del riesgo adecuadas según las características topográficas, geológicas, hidrogeológicas y mecánicas del suelo que conforma los taludes. Los estudios técnicos y diseños de las alternativas de mitigación seleccionadas no deberán ser considerados como requisitos durante la etapa de regularización del asentamiento humano evaluado.

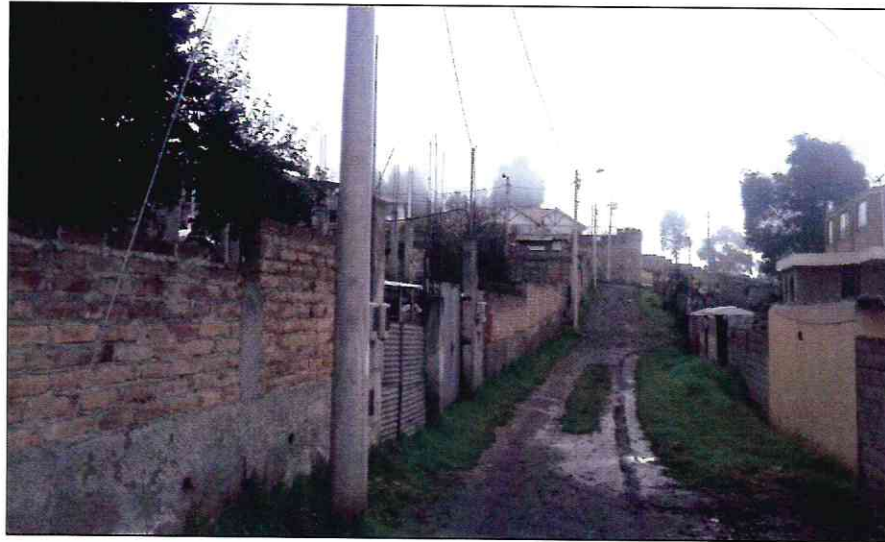
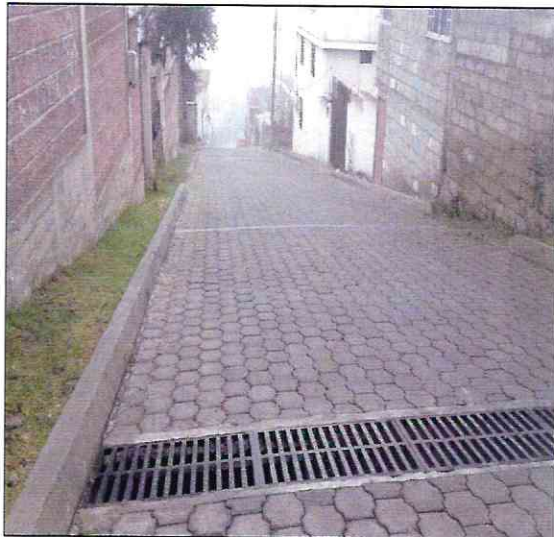
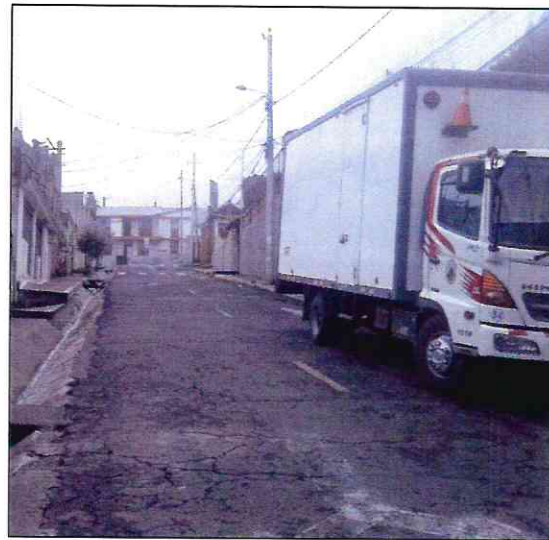
Sistema Vial: Las calles del barrio son adoquinadas y asfaltadas, cuentan con sistemas de conducción de aguas lluvias, presentando una vulnerabilidad física baja, mientras que los pasajes son de suelo natural afirmado y no cuentan con sistemas de conducción de agua lluvia, observándose surcos en las mismas por lo que existe una vulnerabilidad física alta ante fenómenos de erosión especialmente en temporada de lluvia.

8.1.5 Vías y pasajes del AHHYC

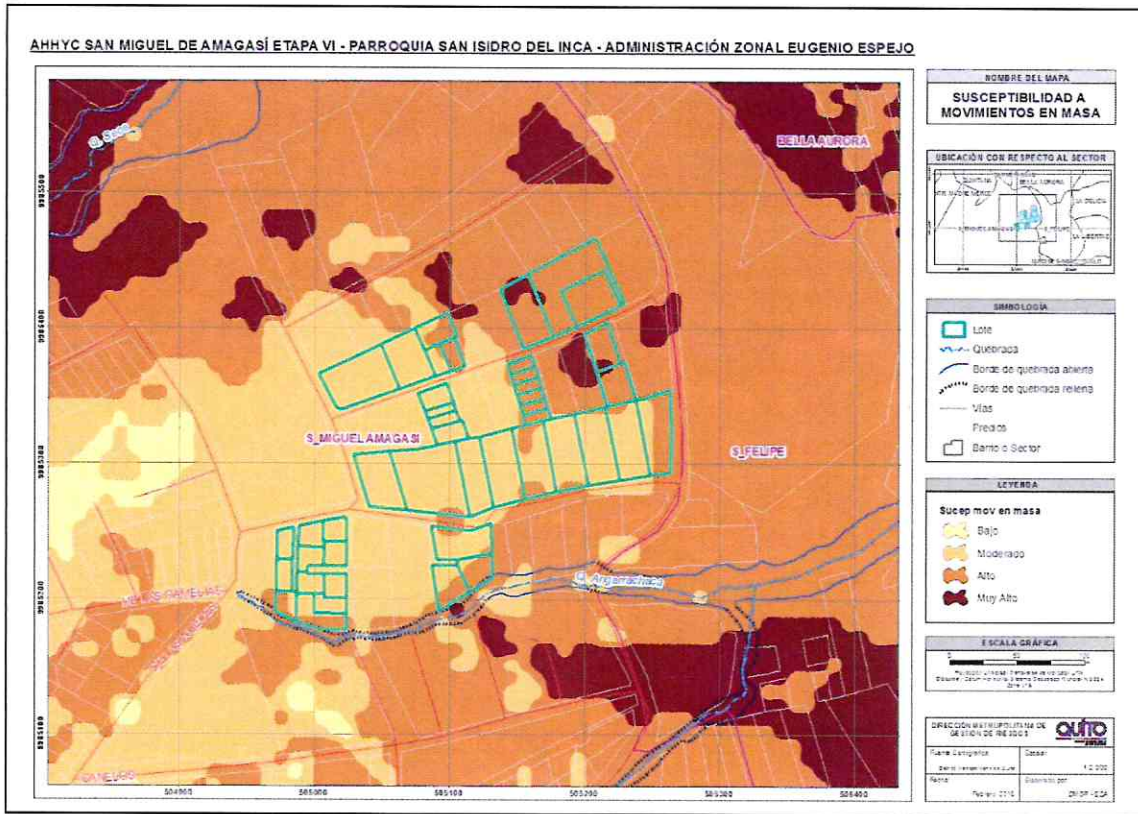
9.1.2 Susceptibilidad a Movimientos en Masa

Adicionalmente, según la cartografía temática disponible en la DMGR, el sector barrial evaluado se ubica sobre una zona de moderada susceptibilidad ante movimientos en masa (de tipo deslizamiento o caída de bloques/rocas). Con esta información se considera que la **Amenaza por Movimientos en Masa es Moderada** en el AHHYC "San Miguel de Amagasi - Etapa VI", sin embargo se considera **Amenaza por Movimientos en Masa es Alta** para los predios 30, 31, 38 y 42 por estar colindantes con la quebrada Angarachaca.
