INFORME DE RIESGOS

Asunto: Alcance y criterio de Informe de Riesgos a AHHC "Santa Teresita Segunda Etapa"

INFORME TÉCNICO
Evaluación de Riesgo: Solicitud UERB
Fecha de Inspección: 26/02/2015

Coordenadas WGS 84/UTM 17S	Administración Zonal	Parroquia	Nombre del barrio
X: 784808; Y: 9992849 Z: 2630 msnm aprox.	CALDERÓN	CALDERÓN	SANTA TERESITA-EL COMUN

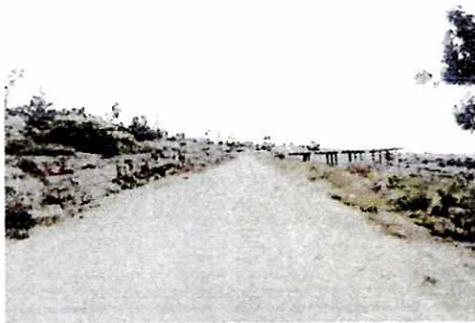
8.1.1 Entrada del barrio "Santa Teresita" desde la parte sur occidental.

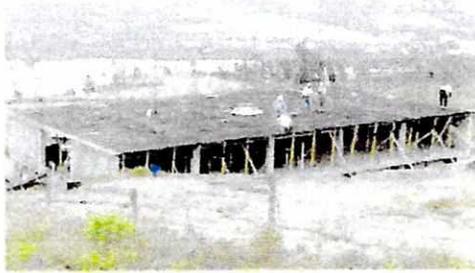
Edificación: De acuerdo a la observación de campo, alrededor del 70% de las construcciones presentan una **vulnerabilidad Alta a Muy Alta** por estar construidas artesanalmente y sin normas técnicas.

8.1.2 Materiales de las edificaciones construidas alrededor del area en estudio.

- Para reducir el riesgo sísmico se tiene que tomar en cuenta la calidad constructiva de las viviendas y el tipo de suelo. Las futuras edificaciones deberán ser realizadas siguiendo la guía técnica de la Norma Ecuatoriana de la Construcción (NEC) y su artículo 10 que se refiere a diseños estructurales sismo-resistentes para lo cual la Agencia Metropolitana de Control deberá haber cumplido esta normativa. Y para las edificaciones actuales sus propietarios deberán contratar

a un especialista (Ing. Civil Estructuralista o Estructural) para que evalúe su estado actual y proponga un sistema de reforzamiento estructural si el caso lo amerita.

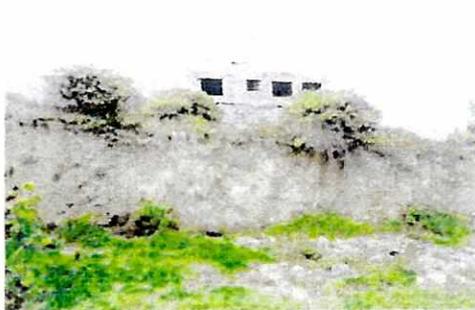
Otro factor agravante es que la topografía del terreno ha sido alterada al realizar cortes de taludes (vías, caminos y construcciones) con inclinaciones casi verticales de diferentes alturas generando mayor inestabilidad a los terrenos en la ladera.

Sistema Vial: La red vial que conduce al espacio en estudio es mala ya que la entrada es de terreno afirmado sin drenajes laterales para el manejo de agua lluvia y de escorrentía, lo que determina una **Vulnerabilidad Muy Alta** en temporada de lluvias.

8.1.3 Corte de terreno y falta de servicios basicos para manejo de agua de escorrentia.

- La topografía del terreno ha sido alterada al realizar cortes en sentido perpendicular (vías, caminos y construcciones) formando taludes casi verticales de diferentes alturas, algunas mayores a 3 metros por lo que deberán ser estabilizados según la técnica sugerida en el estudio de suelos para ser recubiertos con cobertura vegetal o realizar muros de protección con la responsabilidad de la comunidad y supervisados por un profesional competente, acciones de mitigación que servirán para evitar que continúe el proceso erosivo de los taludes, los que al estar desprotegidos, el agua y el viento puede ocasionar cárcavas que con el paso del tiempo son factores detonantes para un deslizamiento.

- Coordinar con la **EPMMOP** para mejorar el trazado de la red vial, asegurando su estabilidad, y de los taludes generados en los cortes efectuados para la apertura de las calles y espacios; y considerar el criterio técnico de la **EPMAPS** para que implemente el sistema de alcantarillado pluvial y sanitario que evite la erosión del suelo, ya que por la inclinación misma de la ladera en el sector afecta directamente a los lugares que están desprovistos de protección, considerando la variable riesgo u obra respectivas de mitigación.

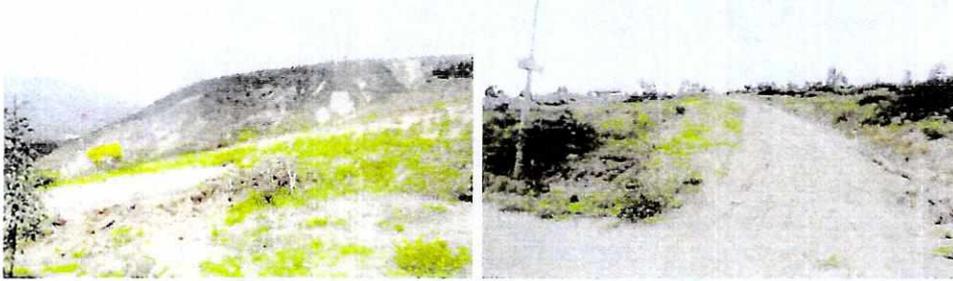
Debido a que las pendientes son moderada y fuerte en el terreno, la susceptibilidad del terreno a generar procesos de inestabilidad y movimientos en masa (deslizamientos) es Alta, sin embargo se manifiesta como elementos expuestos los 39 lotes que están con edificaciones y los pocos servicios básicos existentes en el área de estudio, según el levantamiento planimétrico elaborado por la UERB y se comprobó con la visita al lugar.

8.1.4 Pendiente del sector y uso del suelo (construcción y agricultura)

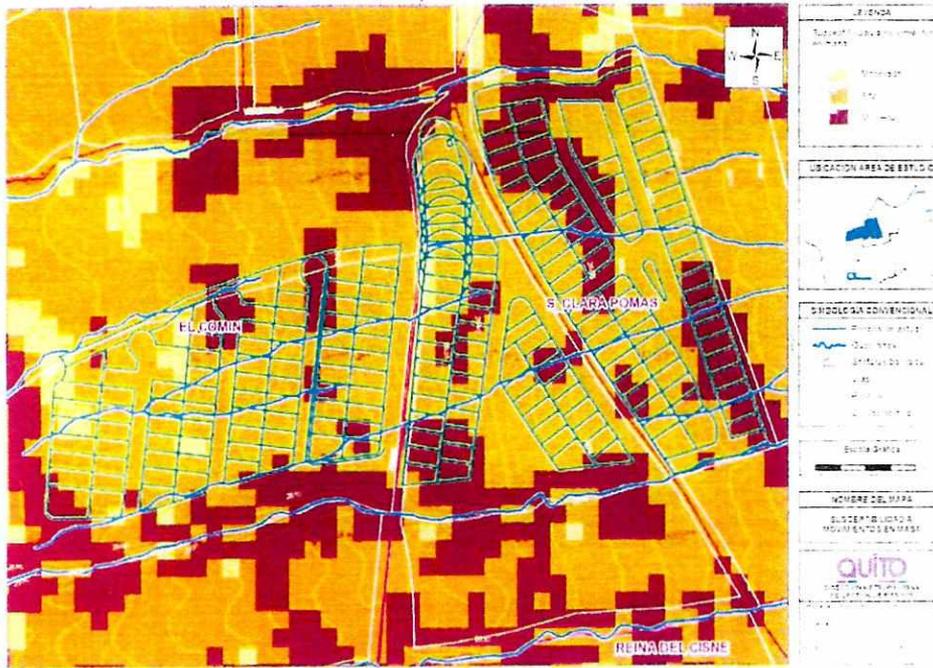
8.2.2 Susceptibilidad a Movimientos en Masa

Según la cobertura disponible en la DMGR, el sector barrial evaluado se ubica sobre una zona de **Muy Alta a Alta susceptibilidad de movimientos en masa**. Lo que se constató con la visita de campo, donde se apreció el área de estudio del asentamiento humano con la característica mencionada. Así mismo, la estabilidad geomorfológica que presenta es **Medianamente Favorable** y para los predios de la **MzC**, 4,5,6,7,8 y la **MzD** 1,2,3,4,5,6,7,8,9,10,11,12,13,14,17 es **Desfavorable**, de acuerdo a lo cartografiado hasta el momento en esta zona del DMQ.

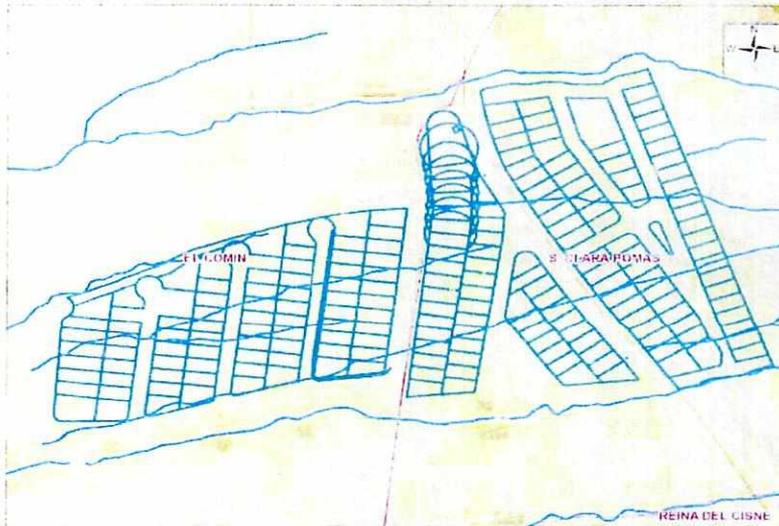
8.2.5 Pendientes

Distancia del borde de quebrada	N/A
Pendiente	16° a 35° grados
Profundidad de Quebrada	N/A
Cima de colina/loma	Ladera con moderada y fuerte pendiente
Relleno de Quebrada	Algunos pequeños ramales están rellenos a lo largo del espacio territorial del sector en análisis
