Oficio No. SGSG-DMGR-2018-612  
DM Quito, 05 de julio de 2018  
Ticket GDOC N° 2017-147438

**Asunto:** Respuesta a solicitud de informe de riesgos  
Ref. Oficio No. UERB-1431-2018

**INFORME TÉCNICO**  
**Evaluación de Riesgo: Solicitud UERB**  
**Fecha de inspección: 21/04/2018**

Coordenadas WGS 84/UTM 17S	Administración Zonal	Parroquia	Nombre del barrio
X: 784808; Y: 9992849 Z: 2630 msnm aprox.	<b>CALDERÓN</b>	<b>CALDERÓN</b>	<b>SANTA TERESITA SEGUNDA ETAPA</b>

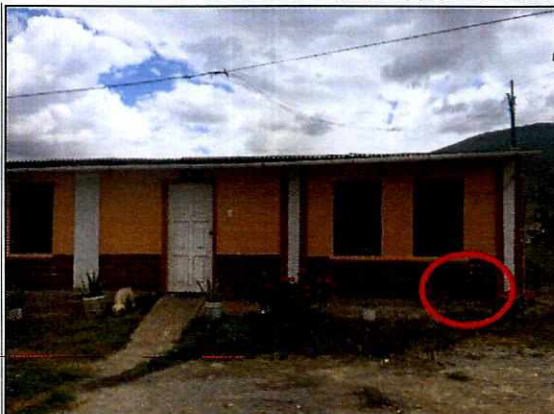
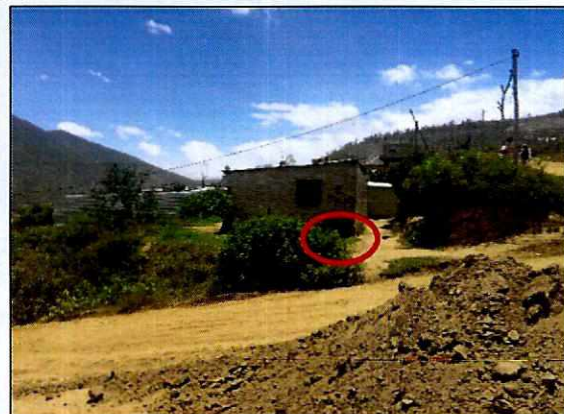
8.1.1 Servicios básicos existentes en el sector.

Uso edificación (vivienda, comercio, industria, educación)	Vivienda.				
Existencia de servicios básicos (si/no)	<b>Energía eléctrica</b>	<b>Agua potable</b>	<b>Alcantarillado sanitario</b>	<b>Alcantarillado Pluvial</b>	<b>Telefonía fija</b>
	si	no	no	no	no
Otro tipo de información física relevante	Las calles del barrio Santa Teresita Primera y Segunda Etapa son de tierra afirmada, sin bordillos, sin cunetas, ni sumideros para la conducción y evacuación de escorrentía; observándose surcos en las mismas.

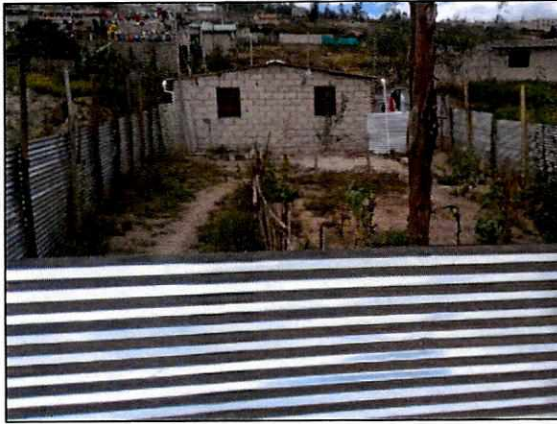
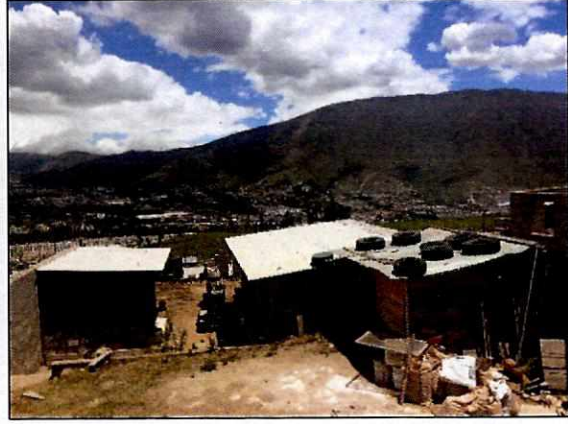
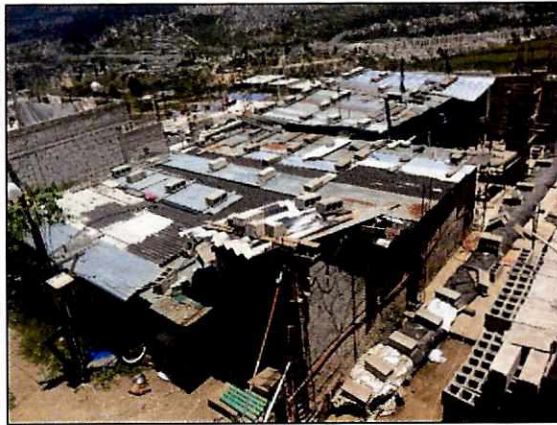
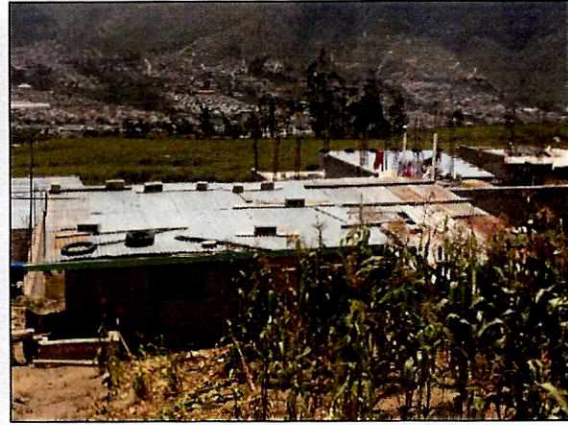
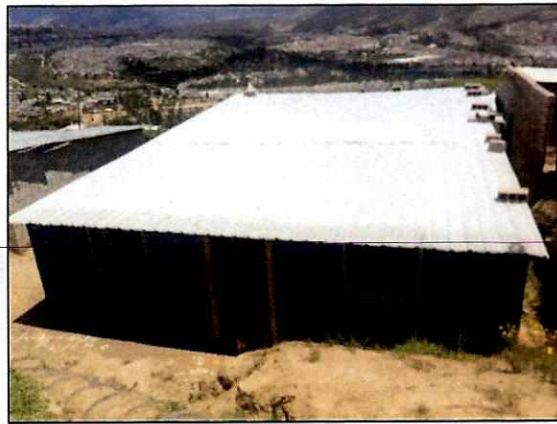
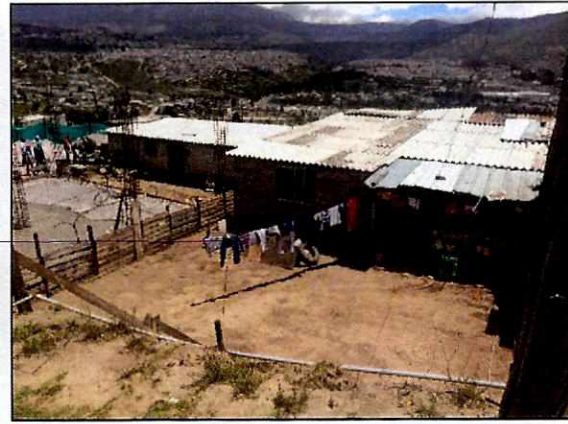
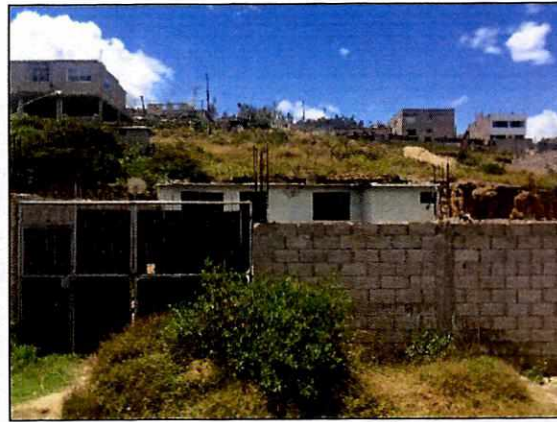
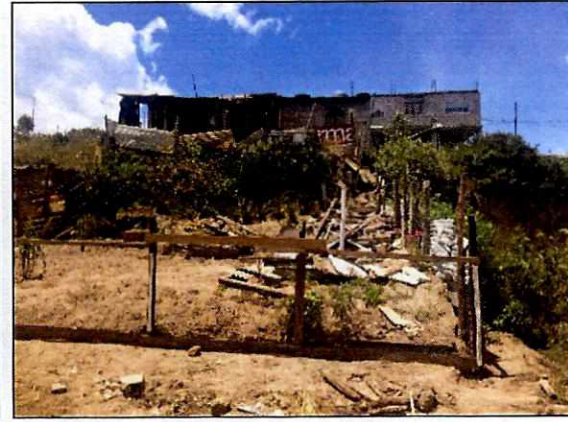
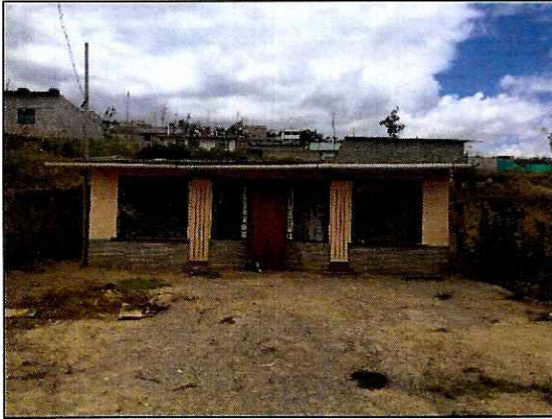
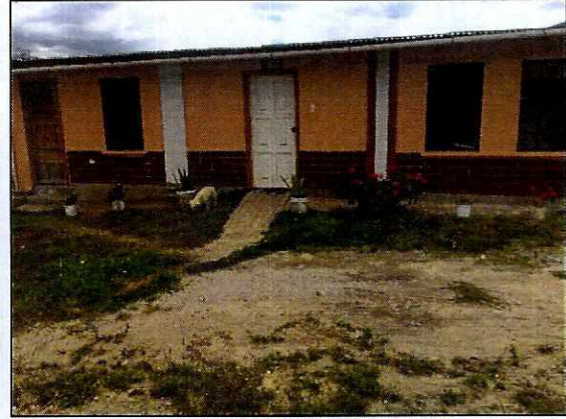
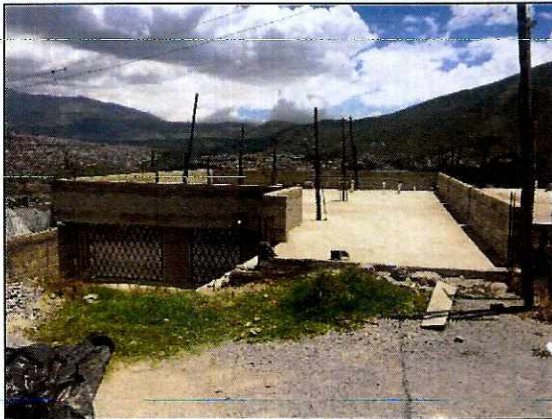
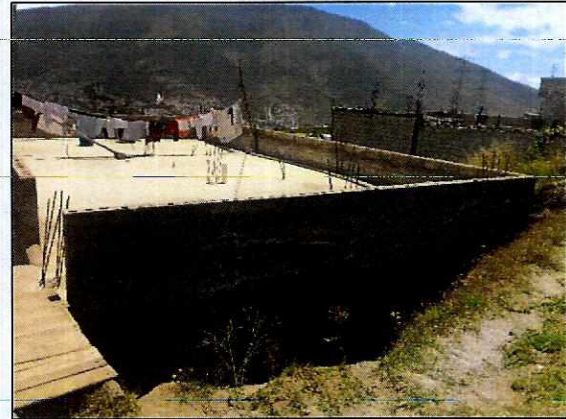
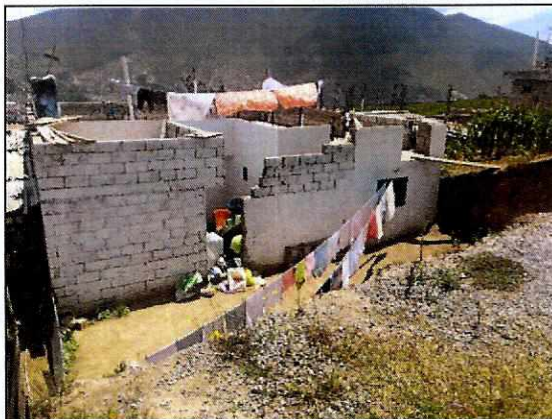
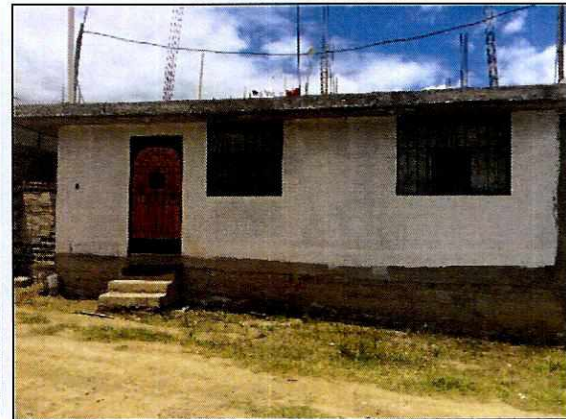
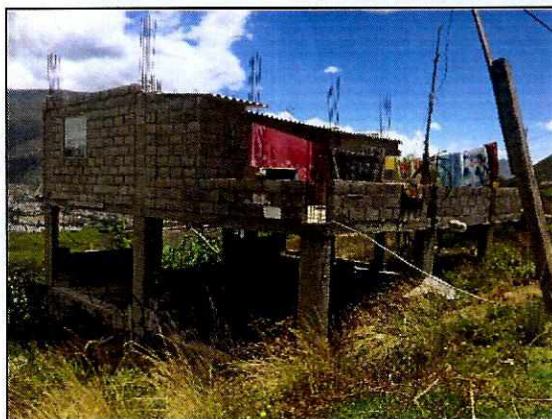
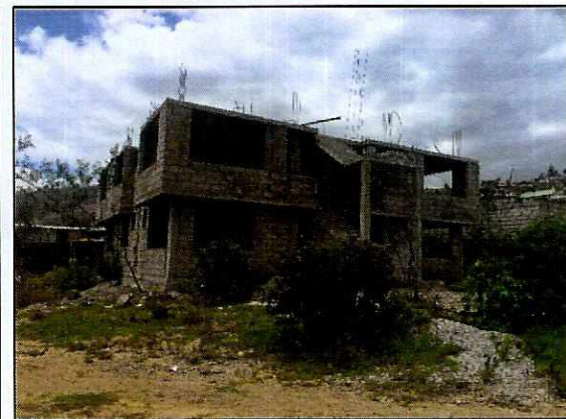
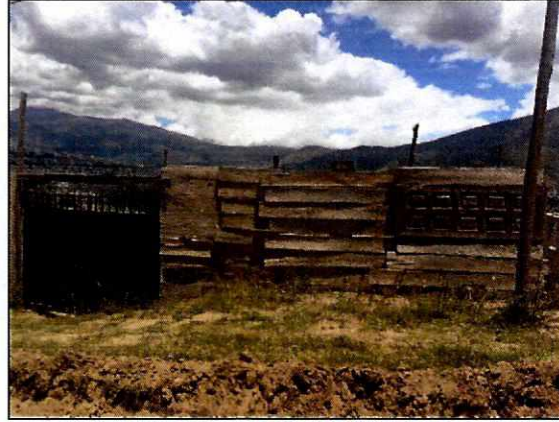
8.1.2 Materiales de las edificaciones construidas alrededor del Área en estudio.

<p>5. Edificaciones de dos plantas conformadas con sistemas de pórticos de hormigón armado (vigas y columnas), losas de hormigón armado, mampostería de bloque fijado con mortero.</p> <p>6. Edificaciones de dos plantas, las cuales constan con sistemas de pórticos y losa de hormigón armado en el entrepiso, mampostería de bloque fijado con mortero, cubierta formada con correas de madera y planchas de fibrocemento sujetas con pernos.</p> <p>Además se visualizaron construcciones menores formados con puntales de madera como columnas, cubierta con correas de madera y planchas de zinc; estas construcciones constan en el plano entregado por el barrio, pero debido a que los mismos son usados como bodegas o chancheras no serán parte de este análisis.</p> <p>Adicionalmente en el Barrio en análisis se observaron cerramientos conformados con columnas de hormigón armado y mampostería de bloque fijado con mortero, cerramientos provisionales de madera, pingos de madera con alambre de púas, pingos con planchas de zinc.</p>

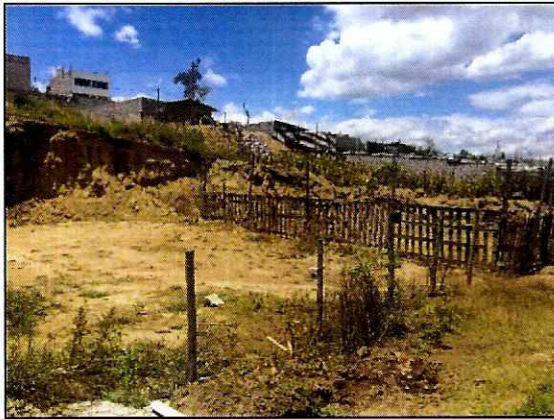
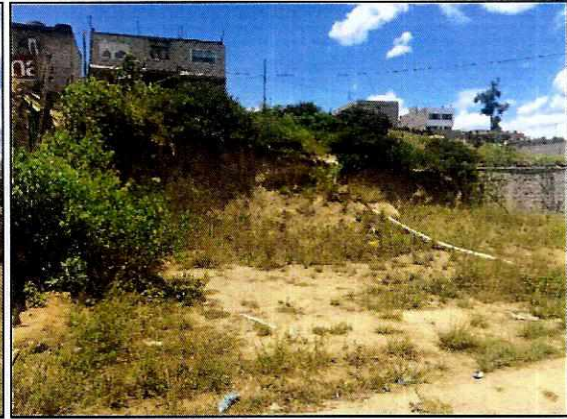
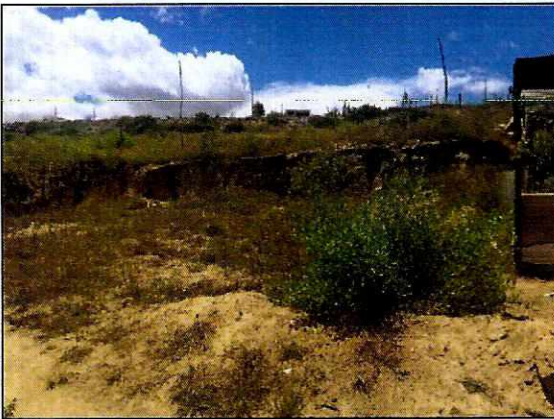
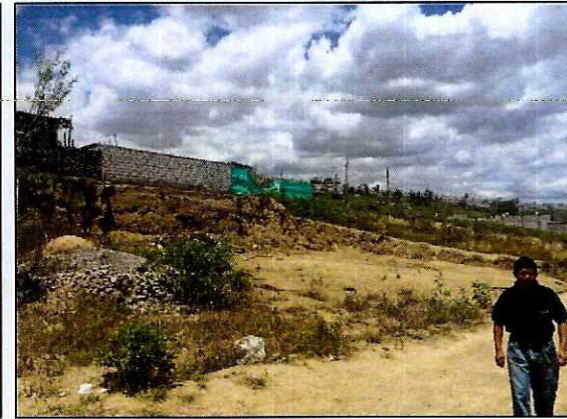
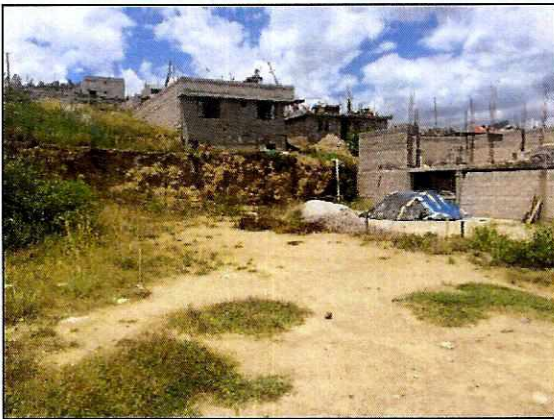
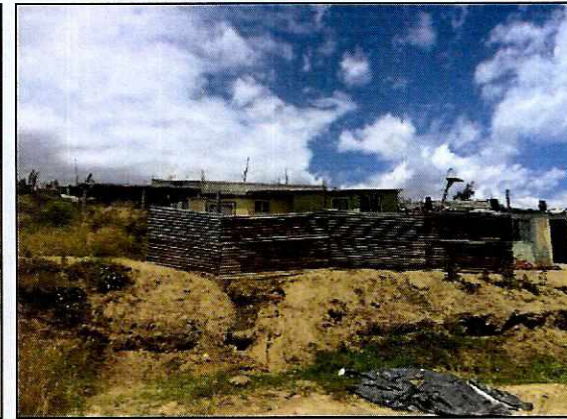
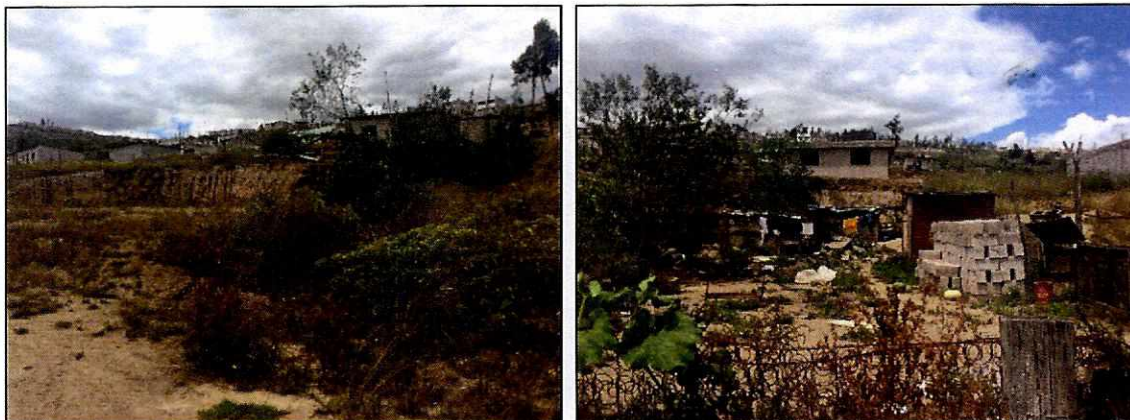
8.1.4 Cortes de terreno

Por otro lado, debido a sus pendientes existen cortes del terreno que han originado taludes sobre la ladera, además, todo el sector está urbanizado y con un alto grado de consolidación; sin embargo, algunas vías internas son de tierra afirmada, siendo susceptibles a la erosión provocada por la lluvia.

Para Movimientos en Masa: de manera general, se considera que todo el asentamiento humano presenta condiciones locales moderadas de exposición ante deslizamientos o caída de rocas, y condiciones de exposición alta en los lotes que se han reconocido cortes del terreno con taludes desprotegidos, sin embargo, las calles internas están expuestas a procesos erosivos en caso de lluvias intensas.

- Se recomienda que mediante mingas comunitarias se implemente un sistema adecuado de conducción de escorrentía pluvial (cunetas o zanjas) en los pasajes de tierra afirmada para prevenir la erosión del suelo, arrastre y acumulación de material sólido en lotes o barrios ubicados en cotas inferiores.
- Una vez concluido el proceso de regularización y titularización individual de los lotes del AHHYC "Santa Teresita Segunda Etapa", el propietario de cada predio deberá cumplir lo establecido en las Condiciones generales de edificabilidad para zonas susceptibles a amenazas naturales de la Sección 1.3 (RIESGOS) contemplada en la Ordenanza Metropolitana No. 0127 de 2016.

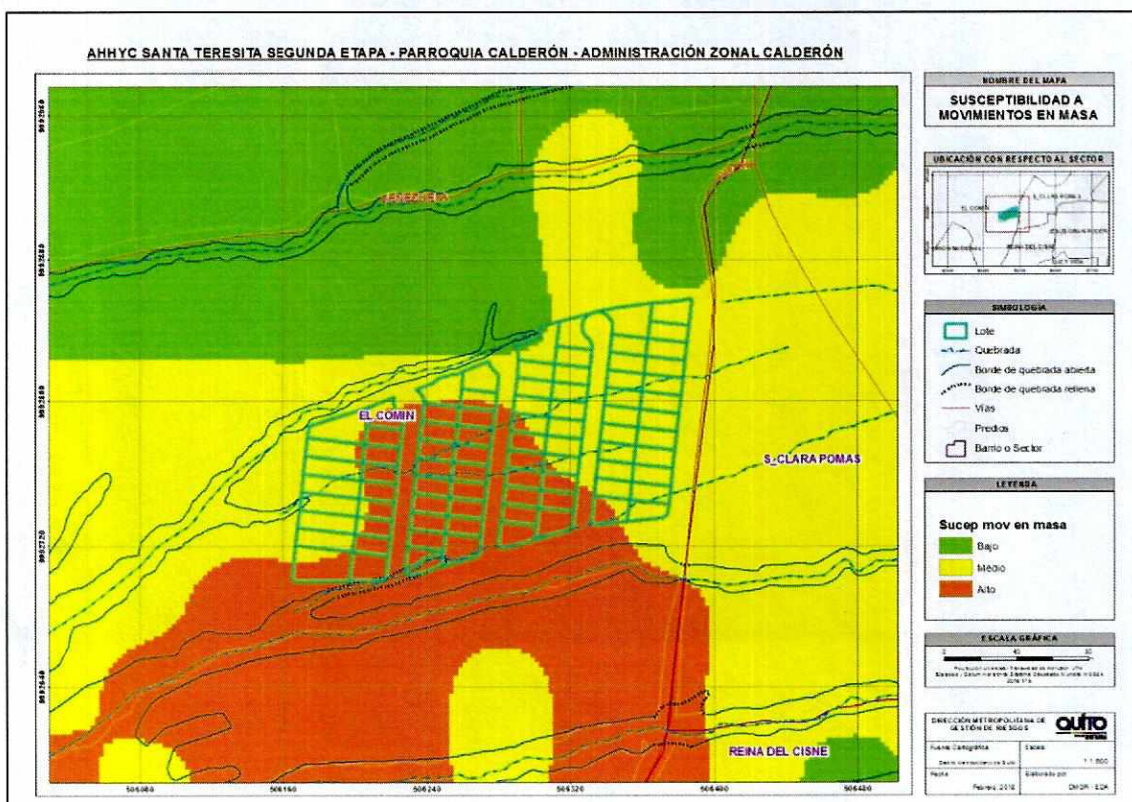
9.1.2 Susceptibilidad a Movimientos en Masa

Con esta información se considera que en el AHHYC "Santa Teresita Segunda Etapa", la **Amenaza por Movimientos en Masa es Baja a Moderada**.

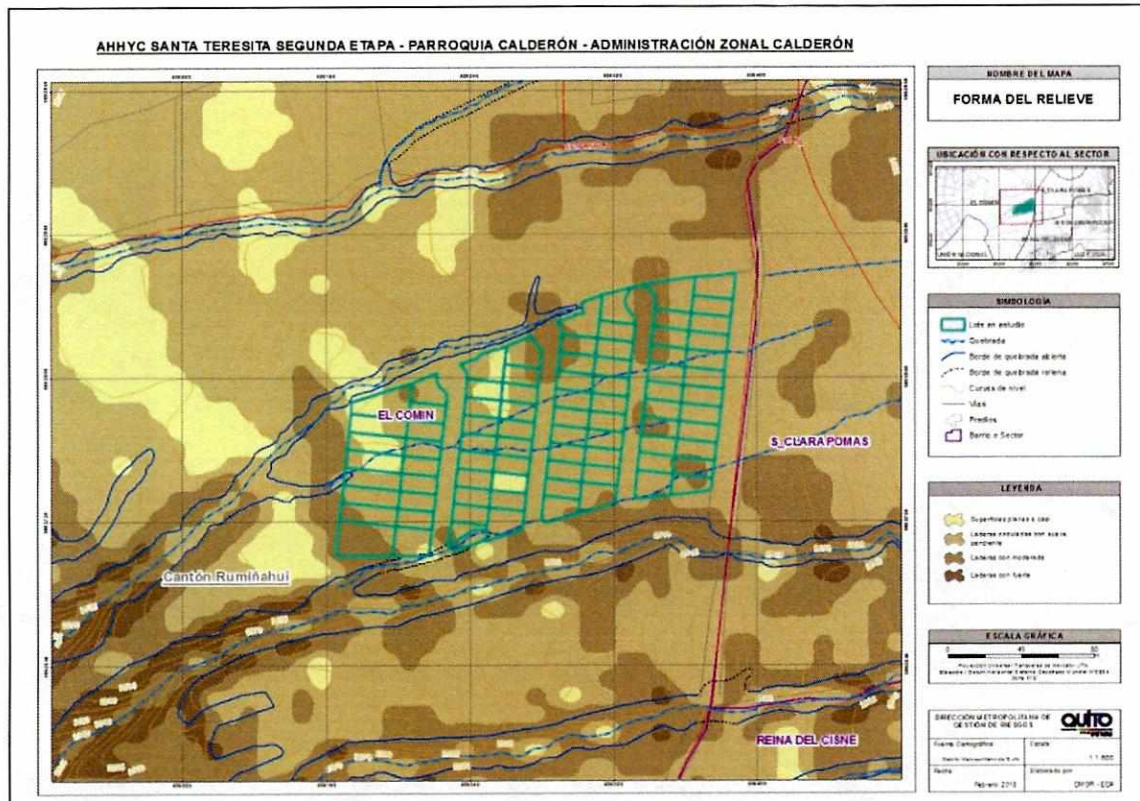
9.1.4 Pendientes

El AHHYC "Santa Teresita Segunda Etapa" de la Parroquia Calderón está ubicado sobre una ladera que desciende desde la meseta de Calderón en dirección de los tributarios del Río Monjas. De manera general, la pendiente de la ladera tiene entre 16 y 35°, pero localmente el terreno en "Santa Teresita de Calderón Segunda Etapa" tiene una pendiente aproximada de 20°.
