Oficio No. SGSG-DMGR-2018-954
DM Quito, 11 de octubre de 2018
Ticket GDOC N° 2018-123886

Asunto: Respuesta a solicitud de informe de riesgos
Ref. Oficio No. UERB-1168-2018

INFORME TÉCNICO
Evaluación de Riesgo: Solicitud UERB
Fecha de inspección: 18/09/2018

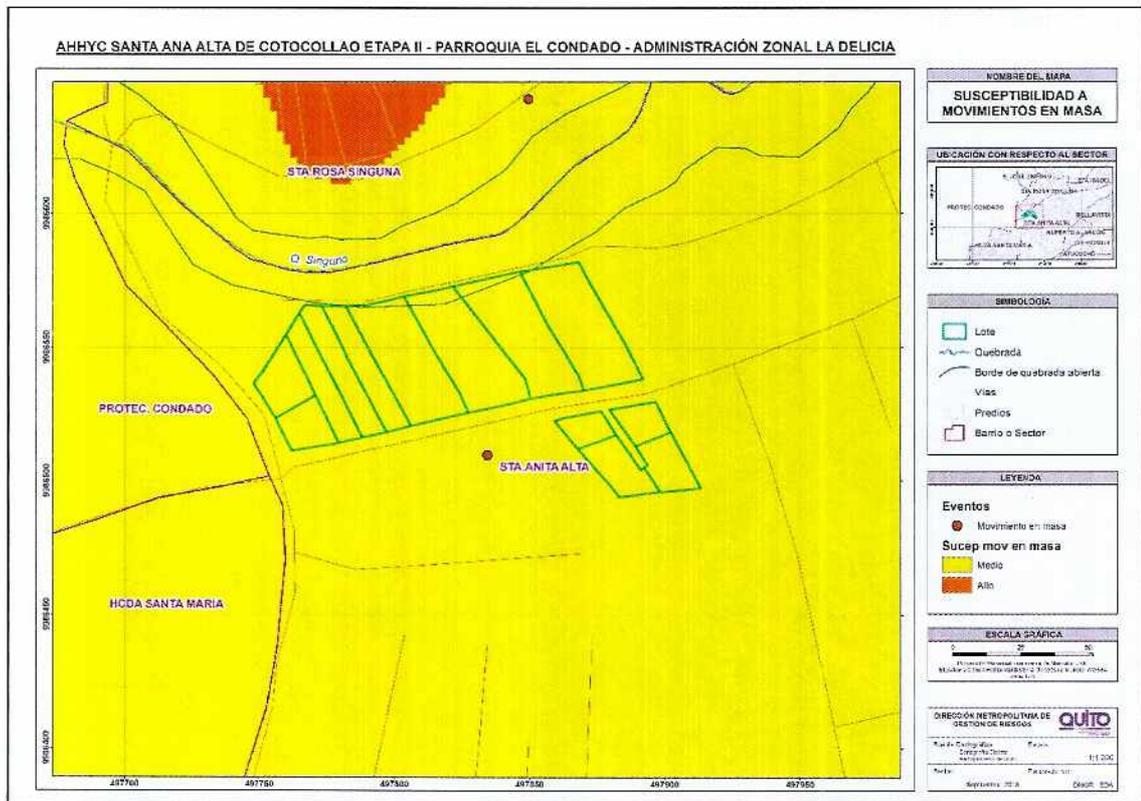
9.1.2 Susceptibilidad a Movimientos en Masa.

Con esta información, se define que la **Amenaza por Movimientos en Masa es Moderada** para todo el AHYC "Santa Ana Alta de Cotacollao Etapa II".

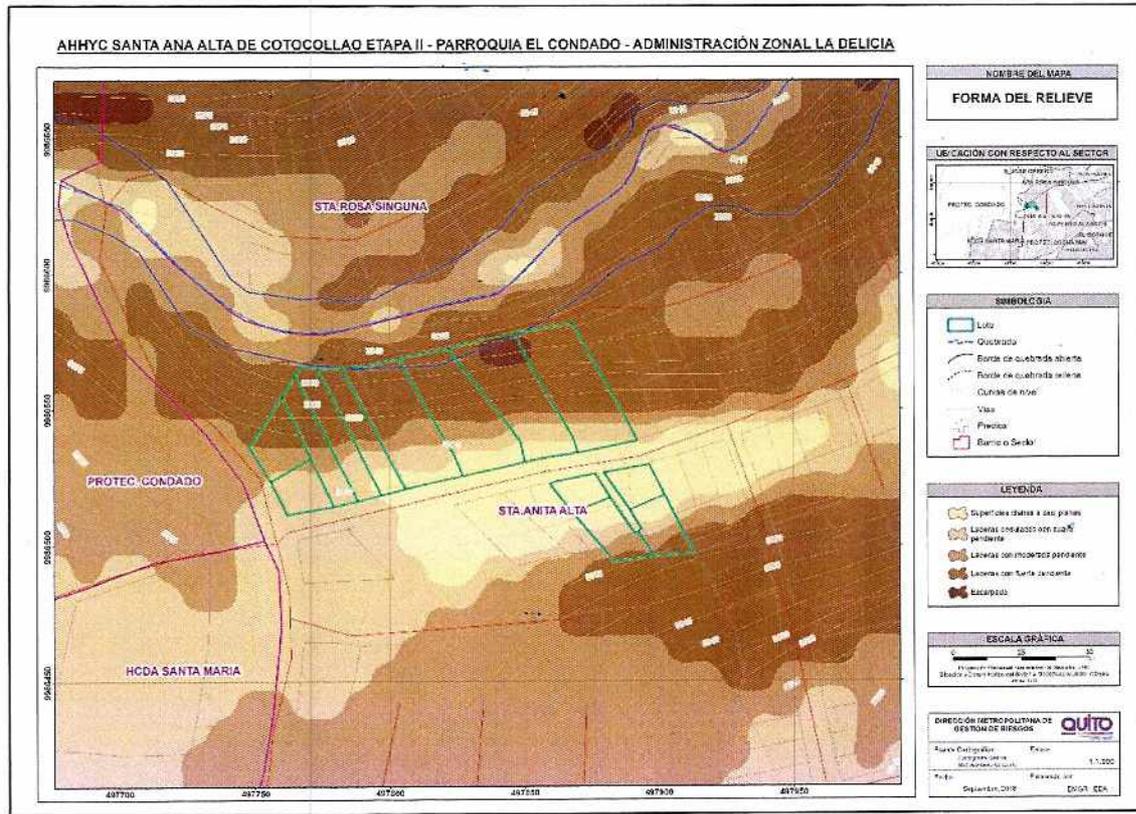
9.1.4 Pendiente

Geológicamente, el AHHYC "Santa Ana Alta de Cotocollao Etapa II" de la parroquia Condado está ubicado sobre las estribaciones inferiores del flanco Nor-oriental del volcán Ruco Pichincha; localmente, el terreno tiene pendientes que varían entre 13 y 20 grados en las vertientes de las quebradas o quiebres de pendiente hacia las quebradas del sector.
