Asunto: Alcance y criterio al Informe de Riesgos - AHHYC "San José"

Al respecto, me permito remitirle el criterio referente al Informe Técnico No.187-AT-DMGR-2018 el cual contiene la calificación de riesgo del asentamiento humano de hecho y consolidado "San José", ubicado en la parroquia Pomasqui perteneciente a la administración zonal La Delicia.

INFORME TÉCNICO
 Evaluación de Riesgo: Solicitud UERB
 Fecha de actualización: 03/07/2018

INFORME TÉCNICO
Evaluación de Riesgo: Solicitud UERB
Fecha de Inspección: 19/11/2015

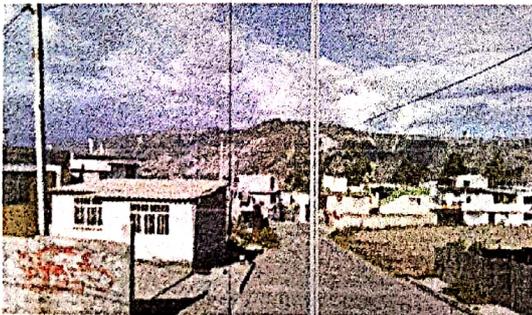
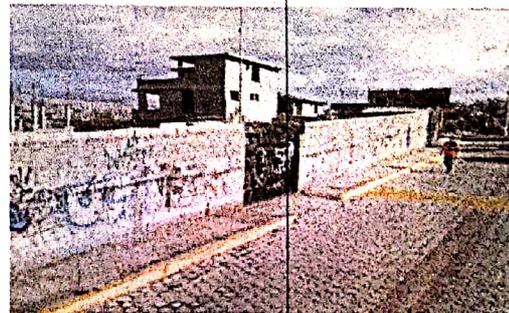
8.1.1 Entrada al AHHYC "San José" de la parroquia Pomasqui.

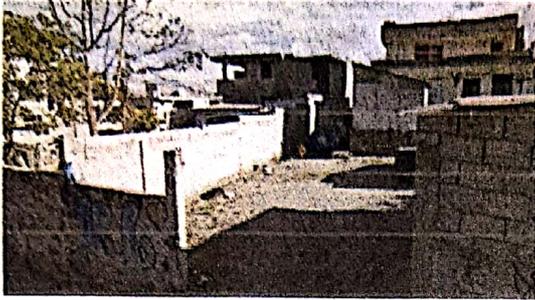
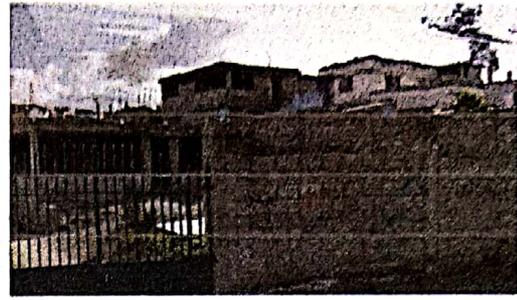
8.1.2 Materiales de las edificaciones construidas alrededor del area en estudio

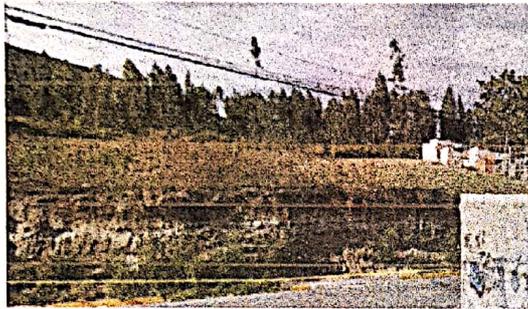
Corte de terreno y servicios basicos para el manejo de agua de escorrentia

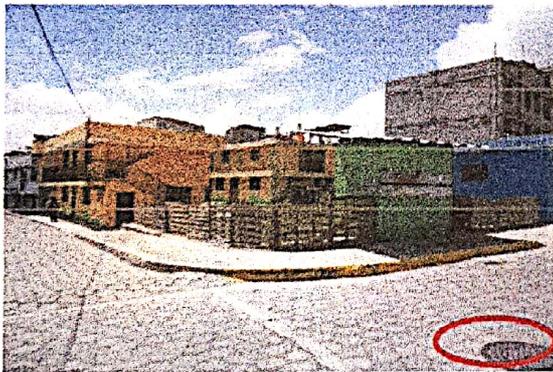
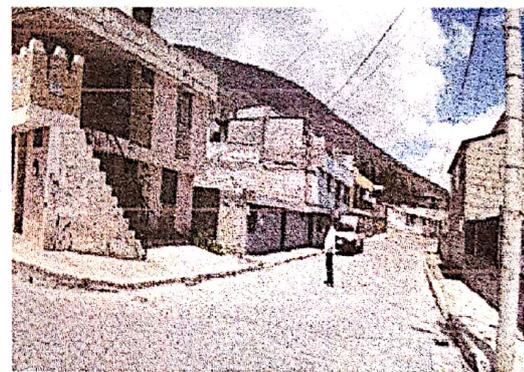
8.1.3 Servicios básicos en el sector existentes.

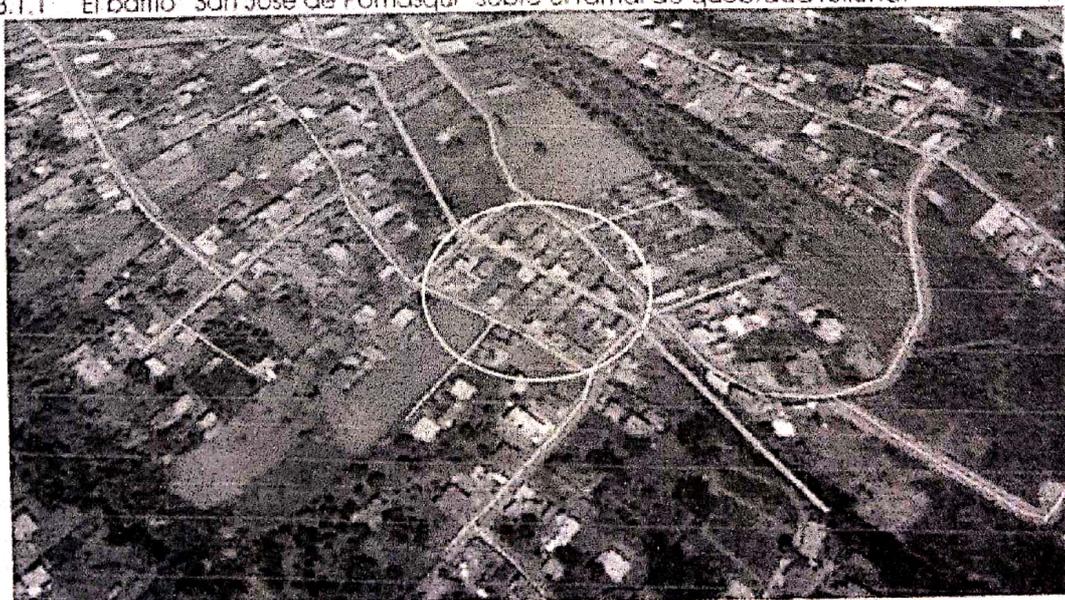
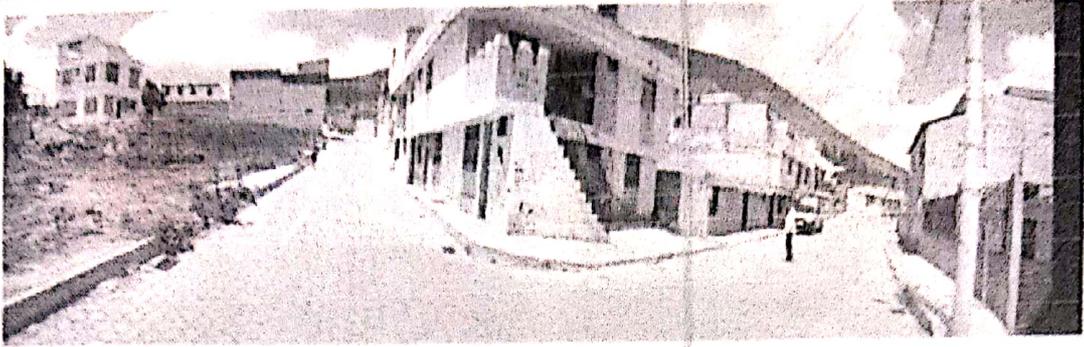
8.1.1 El barrio "San José de Pomasqui" sobre el ramal de quebrada rellena.

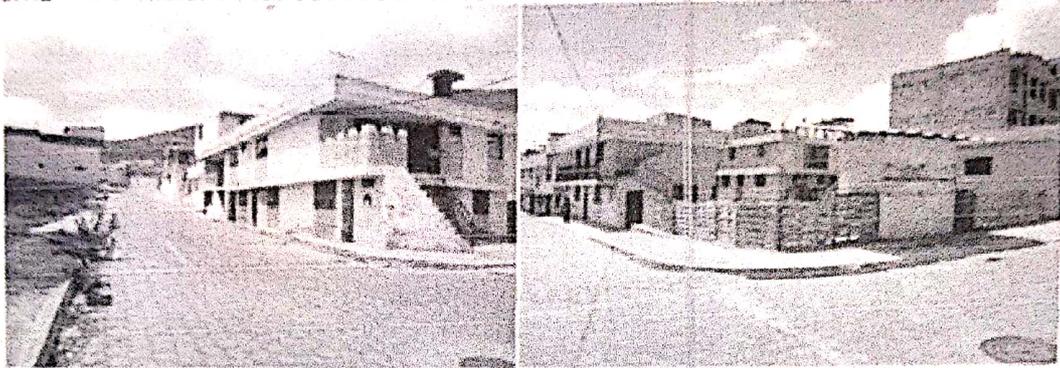
8.1.2 Materiales de las edificaciones construidas alrededor del area en estudio

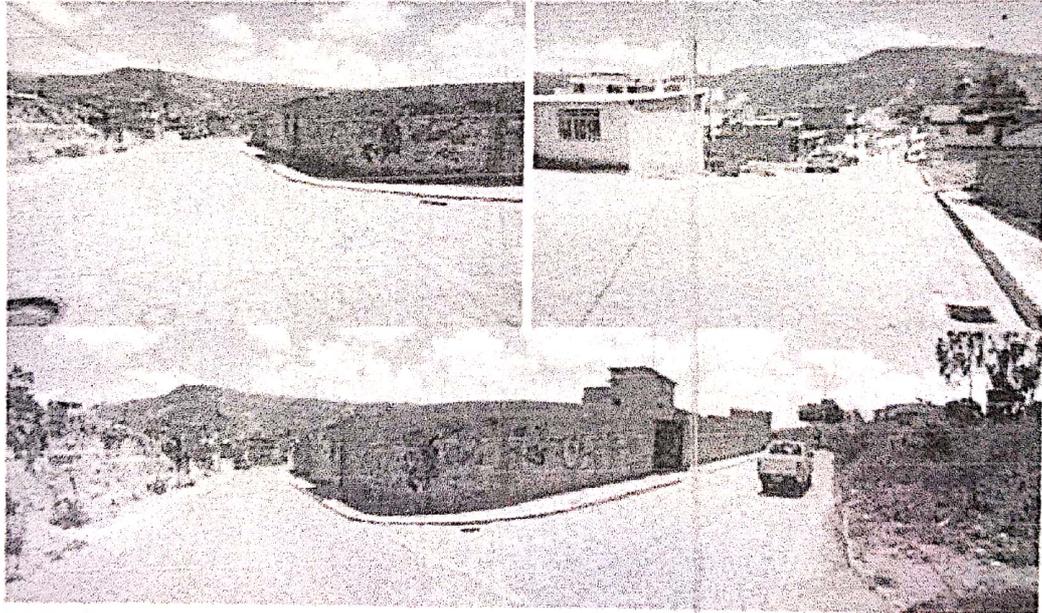
8.1.3 Corte de terreno y servicios basicos para el manejo de agua de escorrentia

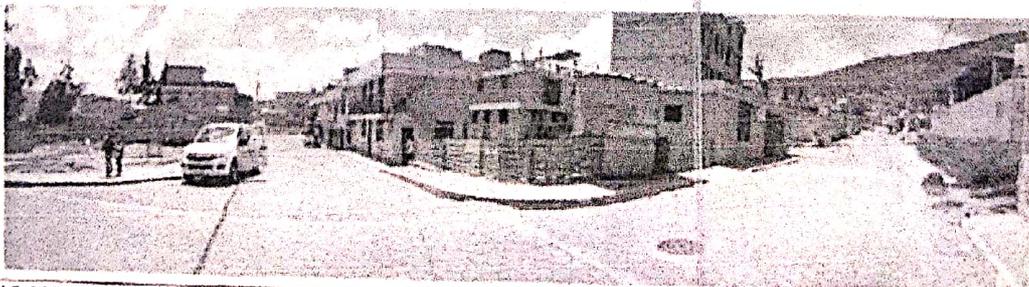
8.1.4 Pendiente del sector y uso del suelo (agricultura)
