INFORME TÉCNICO
Evaluación de Riesgo: Solicitud UERB
Fecha de actualización: 03/07/2018

Coordenadas WGS 84/UTM 17S	Administración Zonal	Parroquia	Nombre del barrio
X: 782374; Y: 9993412 Z: 2538 msnm aprox.	LA DELICIA	POMASQUI	SAN JOSÉ

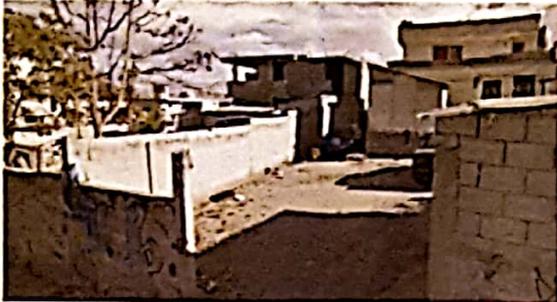
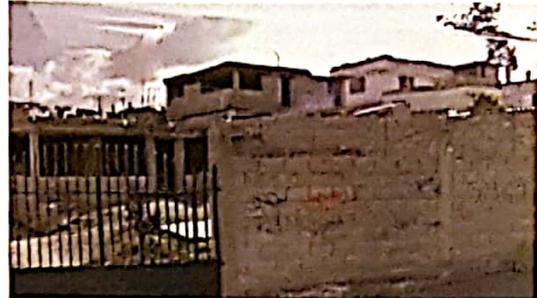
8.1.2 Materiales de las edificaciones construidas alrededor del area en estudio

Edificaciones: en base a la exposición, sistema estructural, tipo de mampostería y materiales empleados, año de construcción y estado de conservación, se analizó la vulnerabilidad de las viviendas:

- Para Movimientos en Masa, la exposición de todos los lotes y viviendas es moderado, por tanto la **Vulnerabilidad es Moderada a Alta**.
- Para Amenaza Sísmica, según el análisis del sistema estructural, tipo de materiales, y estado; todas las edificaciones presentan una **Vulnerabilidad Moderada a Alta**.
- Para amenaza volcánica (caída de piroclastos), la vulnerabilidad de las viviendas es **Moderada**.

- Posterior a la regularización del AHHYC "San José", las edificaciones en proceso de construcción, aumento en planta o elevación y demás edificaciones dentro del área en análisis, que no dispongan de un diseño estructural o algún tipo de asesoría técnica, los propietarios deberán contratar a un especialista (Ingeniero/a Civil), para que realice evaluaciones estructurales de las viviendas y proponga alternativas de reparación y/o reforzamiento estructural en caso de ameritarlo.

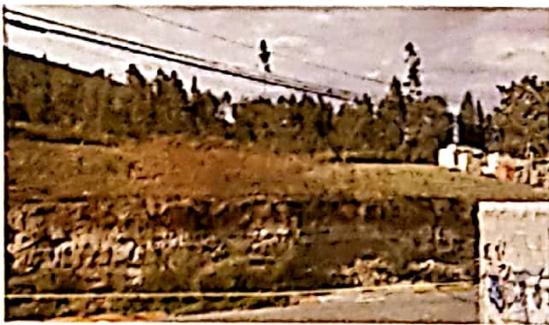
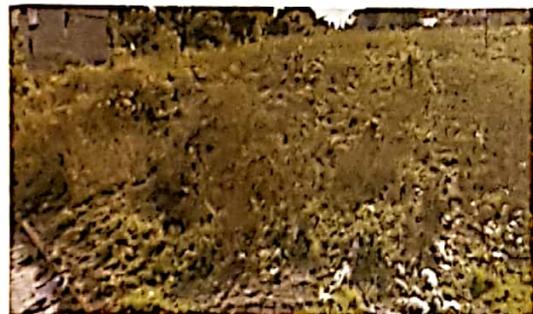
Debido a las pendientes de la ladera donde se ubica el AHHYC "San José", existen excavaciones o cortes del terreno que han generado taludes en el asentamiento tanto para la construcción de viviendas y para la apertura de vías.

Sistema Vial: La red vial que conduce al espacio en estudio es regular y la entrada es adoquinada, no cuenta con cunetas de conducción que permitan la adecuada evacuación del agua superficial de escorrentía. Por lo antes expuesto se determina la **Vulnerabilidad Media**

Corte de terreno y servicios basicos para el manejo de agua de escorrentia

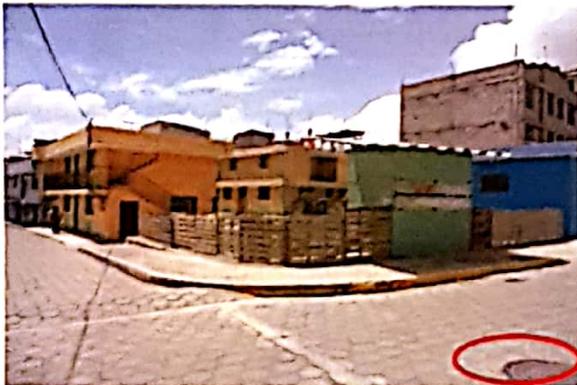
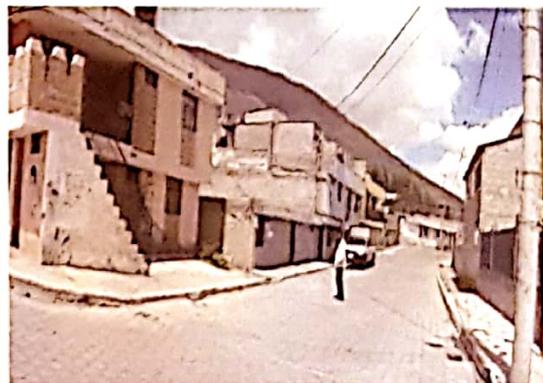
8.1.3 Servicios básicos en el sector existentes.

Existencia de servicios básicos (si/no)	Energía eléctrica	Agua potable	Alcantarillado sanitario	Alcantarillado Pluvial	Telefonía fija
	SI	SI	SI	SI	SI
Otro tipo de información física relevante	Existe infraestructura para el manejo de aguas servidas y de escorrentía. A su vez cuenta con bordillos y alcantarillado. Poseen líneas vitales como son agua potable y energía eléctrica.

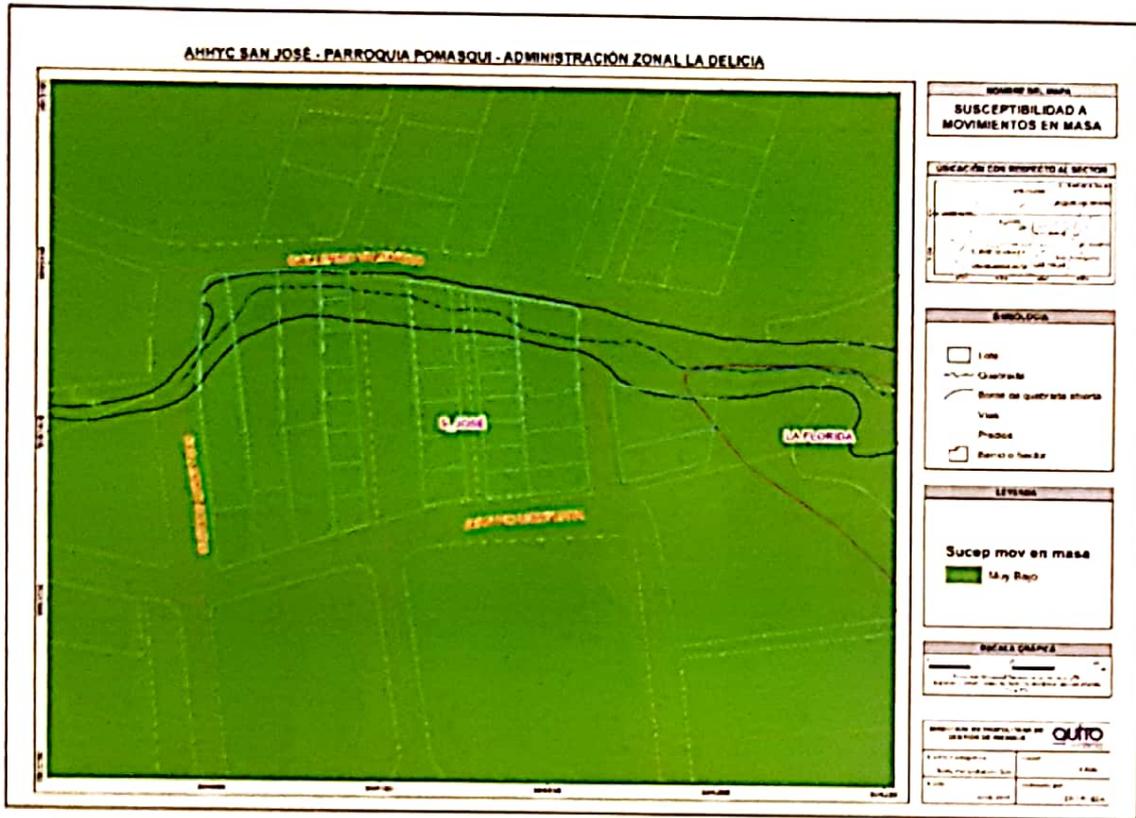
9.1.2 Susceptibilidad a Movimientos en Masa.

Según la información descrita, se considera que la Amenaza por Movimientos en Masa de tipo Deslizamiento es Moderado en el AHHYC "San José" de la Parroquia Pomasqui, sin embargo al haberse reconocido una quebrada rellena que atraviesa el asentamiento se debe considerar la amenaza por subsidencia para lo cual se tiene un **Nivel de Amenaza Muy Alta por Subsidencia**.
