Oficio N° 376- DMGR - 2016

**INFORME TÉCNICO**  
**CALIFICACIÓN DE RIESGO - ADJUDICACIÓN**

Predio No. 30197, C.C. 11203-21-001, Propietario: ALL WORK CÍA. LTDA.  
(ERAZO MARTINEZ HUGO EDUARDO, Gerente General de la Compañía)

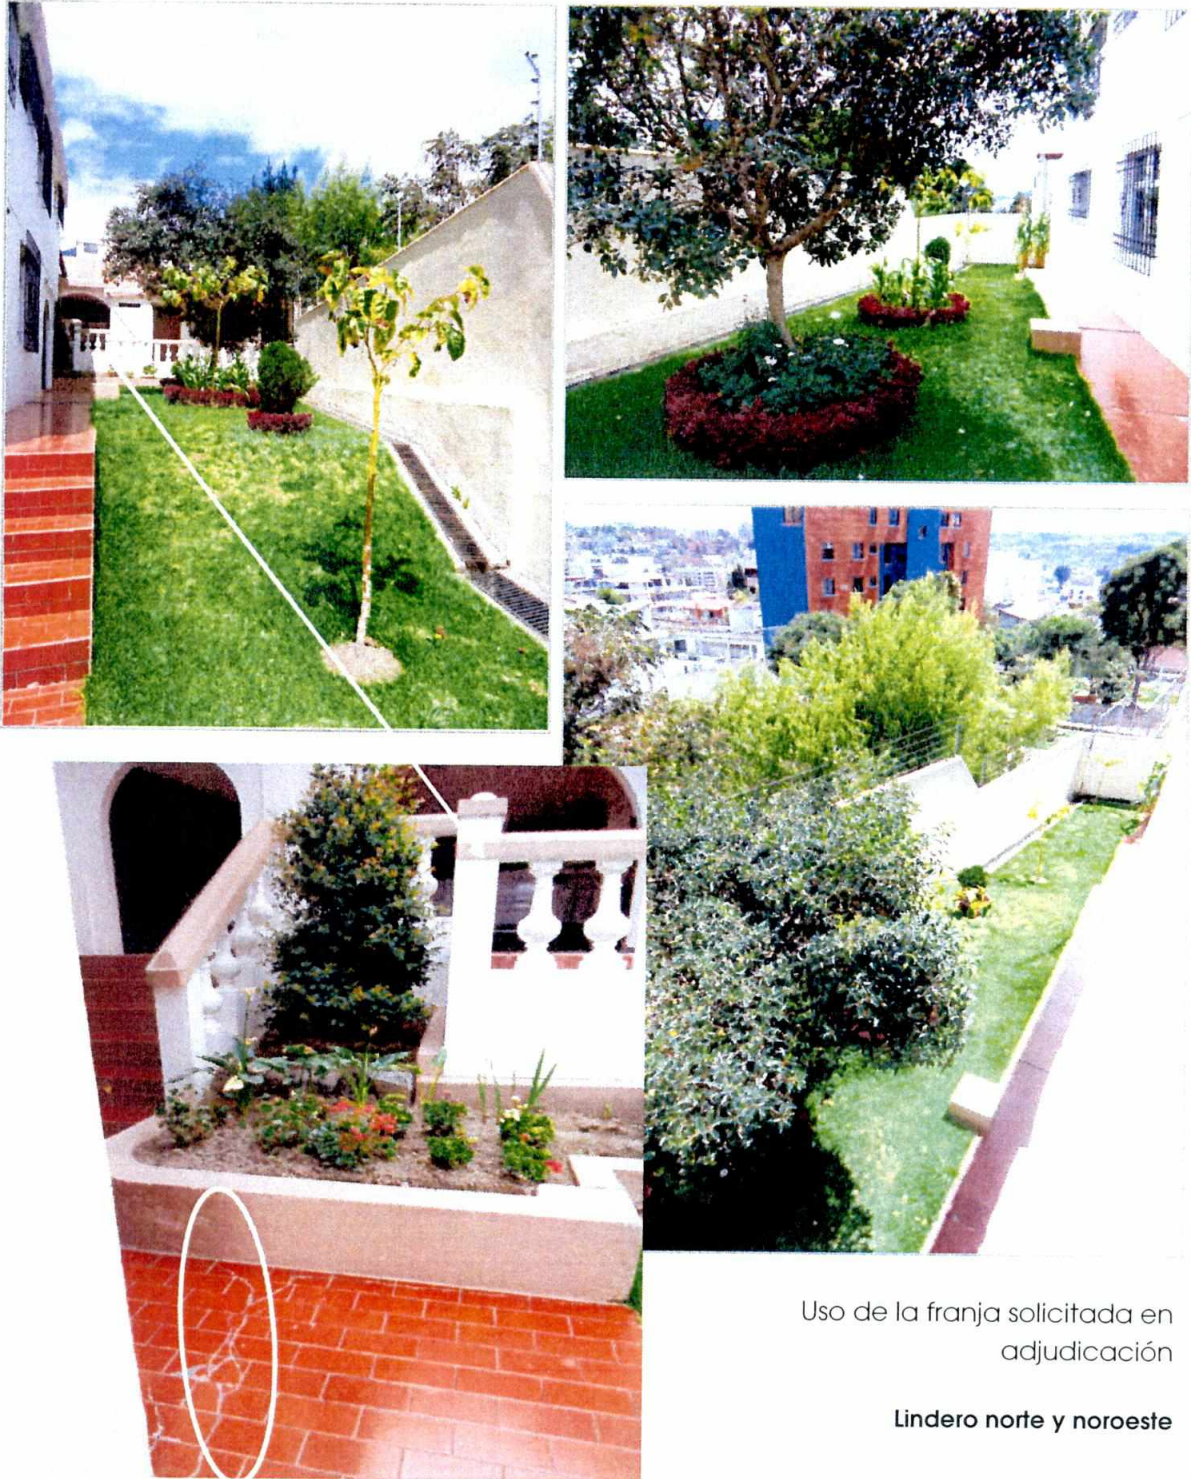
5.1.1 Franja pedida en adjudicación producto de relleno de la quebrada Manzanachupa:

Actualmente la franja solicitada en adjudicación, relleno de la quebrada, constituye un terreno consolidado, en estado entre bueno y regular, formando un solo cuerpo con el predio, **ver Respaldo fotográfico, Fotos 5.1.1.** Sobre el relleno no existen edificaciones de uso residencial, sino unas construcciones menores como parqueadero vehicular y escalinatas de acceso a los espacios verdes y las construcciones.

Uso de la franja solicitada en  
adjudicación

Lindero norte y noroeste

Pequeños fusiramientos

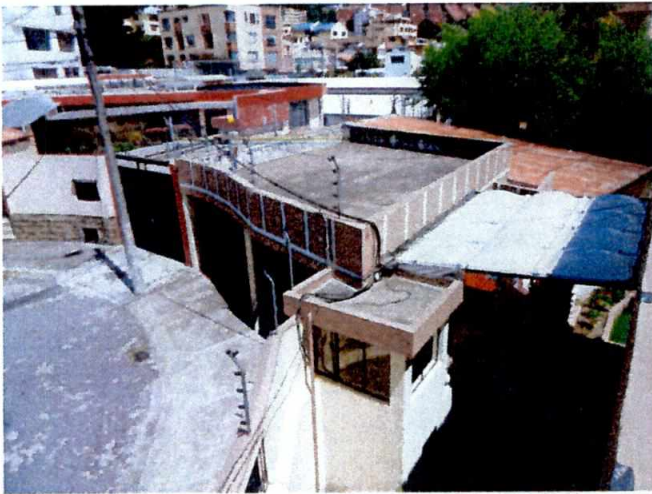
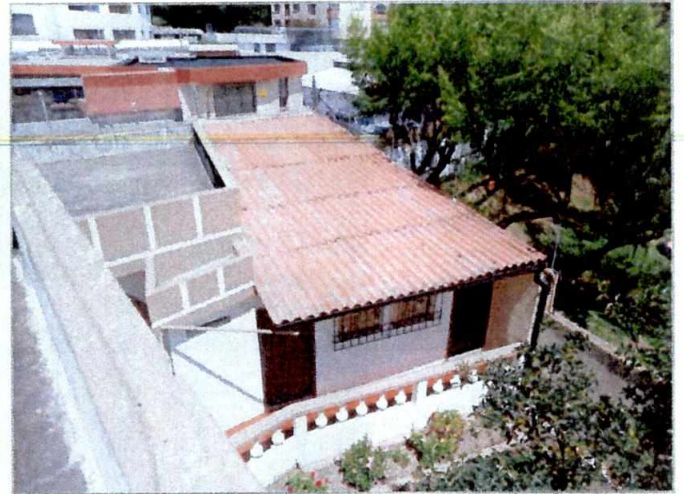
5.1.2 Estado de las edificaciones existentes en el predio:

Construcciones menores, parqueadero y espacio de servicios higiénicos, área verde y cerramiento realizados parcialmente sobre el relleno

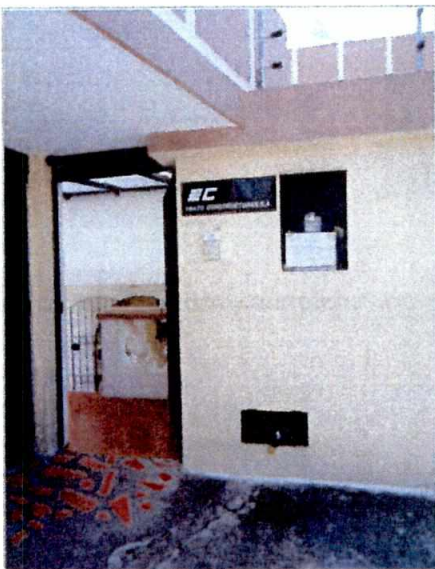
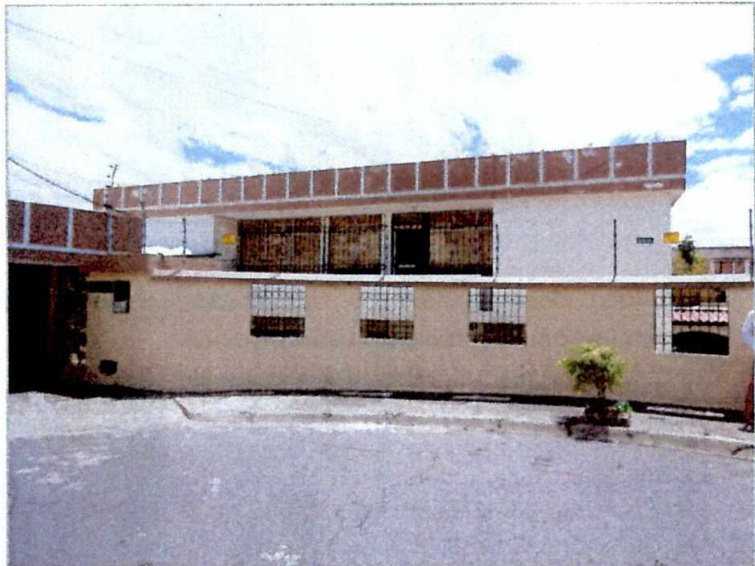
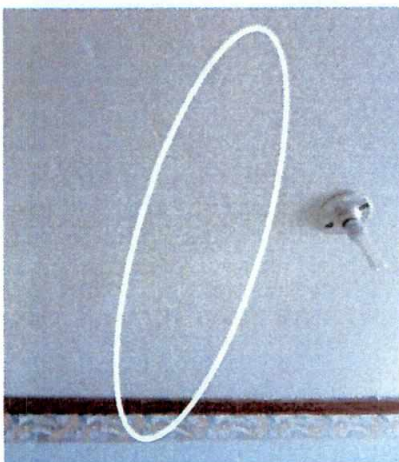
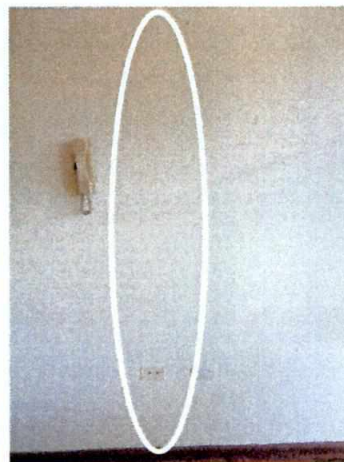
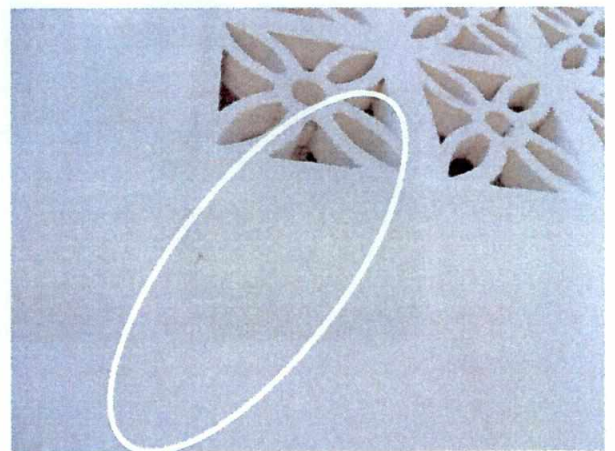
totalidad; se verifica que el mismo se mantiene un buen estado. El área correspondiente al relleno se mantiene como área verde, observando pequeñas fisuras en el piso y la mampostería de la edificación ubicada en cercanía, que probablemente corresponde a deformación del área del relleno de la quebrada.

Se observan las fisuras en la mampostería de paredes y techos, dentro de la edificación ubicada en colindancia con el relleno, que podrían ser indicios de asentamiento

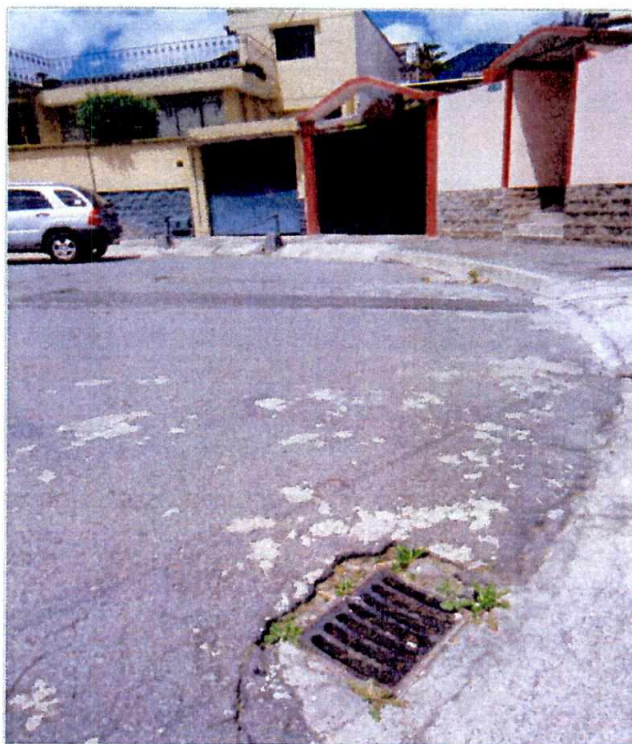
5.1.3 Vista del ingreso al predio, donde se observa que pasa la red de alcantarillado/colector:

- Tomar en cuenta el pronunciamiento de la EPMAPS, respecto al relleno de la quebrada y referente a la posibilidad de adjudicación, de conformidad a lo prescrito en el Art. 277 de la Ley Orgánica de Régimen Municipal, en lo referente si tiene o no construido un colector.

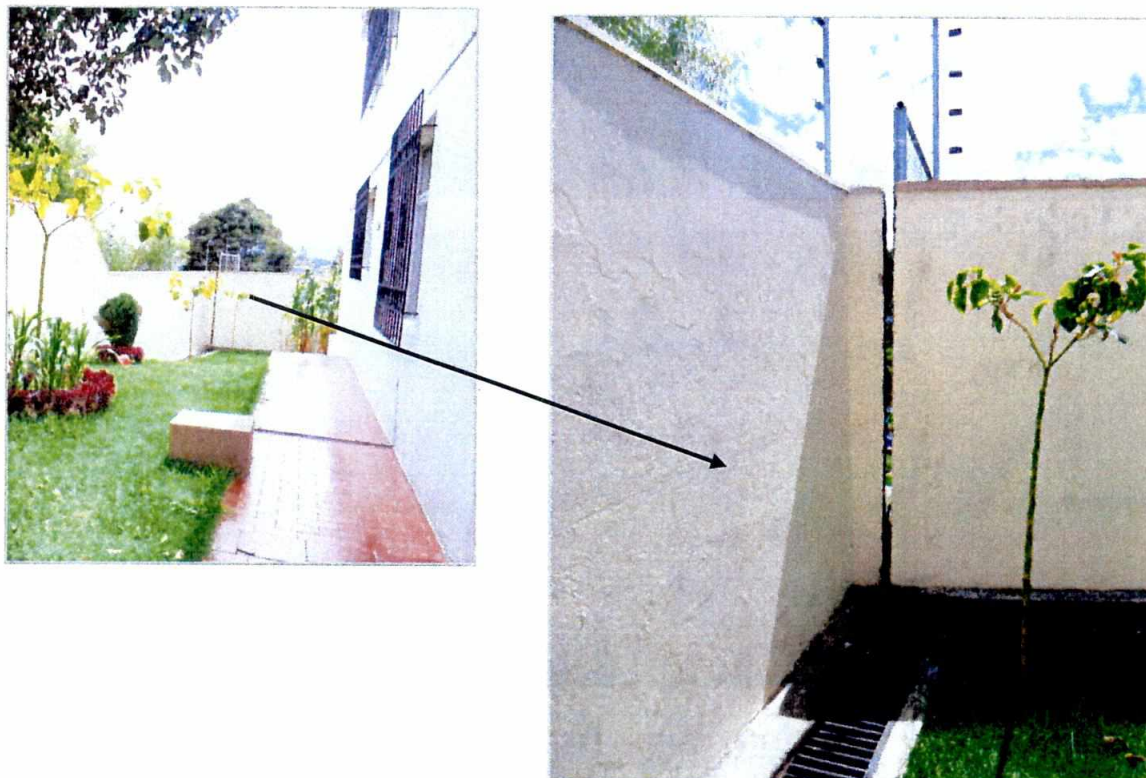
El lindero noroeste que forma parte del área del relleno y su retiro de protección, cuenta con un cerramiento de mampostería de bloque y una cerca eléctrica en la parte superior de unos 2 metros de alto y está realizada a lo largo del muro de contención y protección del talud que tiene unos 20 metros de largo y entre 3 y 5 metros de alto aprox., como una ampliación, **ver Fotos 5.1.5;** el muro, según indicó el propietario fue realizado por la EPMMOP, el cual está compuesto por módulos de hormigón con columnas y cuenta con los michinales para adecuado desagüe de aguas lluvias y

5.1.4 Vista del cerramiento construido sobre el muro de sostenimiento del talud, colindante con el Parque de uso comunal:

- En caso de presentarse algún tipo de afectación de la parte rellena, donde existe el muro y la ampliación realizada sobre el mismo (cerramiento de bloque con la cerca metálica), se debe revisar el diseño original, ya que visualmente en actualidad se observa estable, sin embargo si no tiene diseño y no fue realizado de acuerdo con las normas de construcción de muros de sostenimiento, en caso de colapsar podría afectar o poner en peligro a las personas tanto del predio como los usuarios del parque; y de ser necesario, reforzar al mismo conforme normas para muros de contención. Esta comprobación tiene que ser realizada por un especialista, ingeniero civil estructural, demostrando seguridad del muro y de la ampliación del cerramiento.

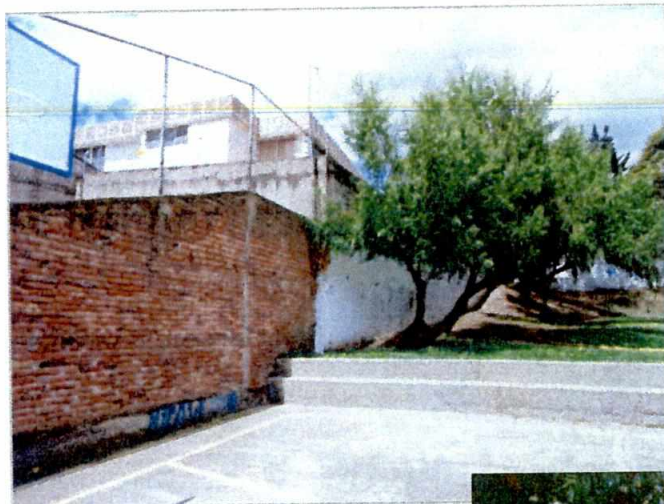
5.1.5 Vista del Parque de uso comunal colindante con el Predio, y muro de sostenimiento del talud:

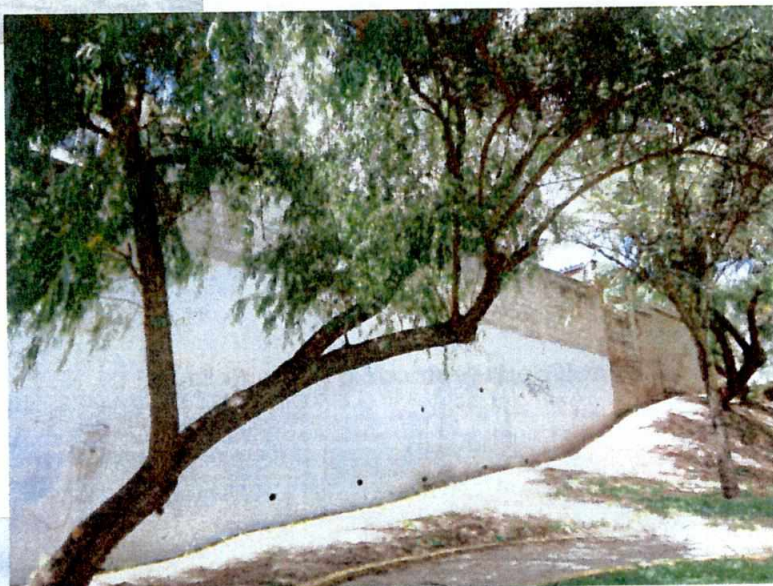
El muro de hormigón con el sistema de drenaje/michinales, y cerramiento de bloque del predio realizado sobre el mismo

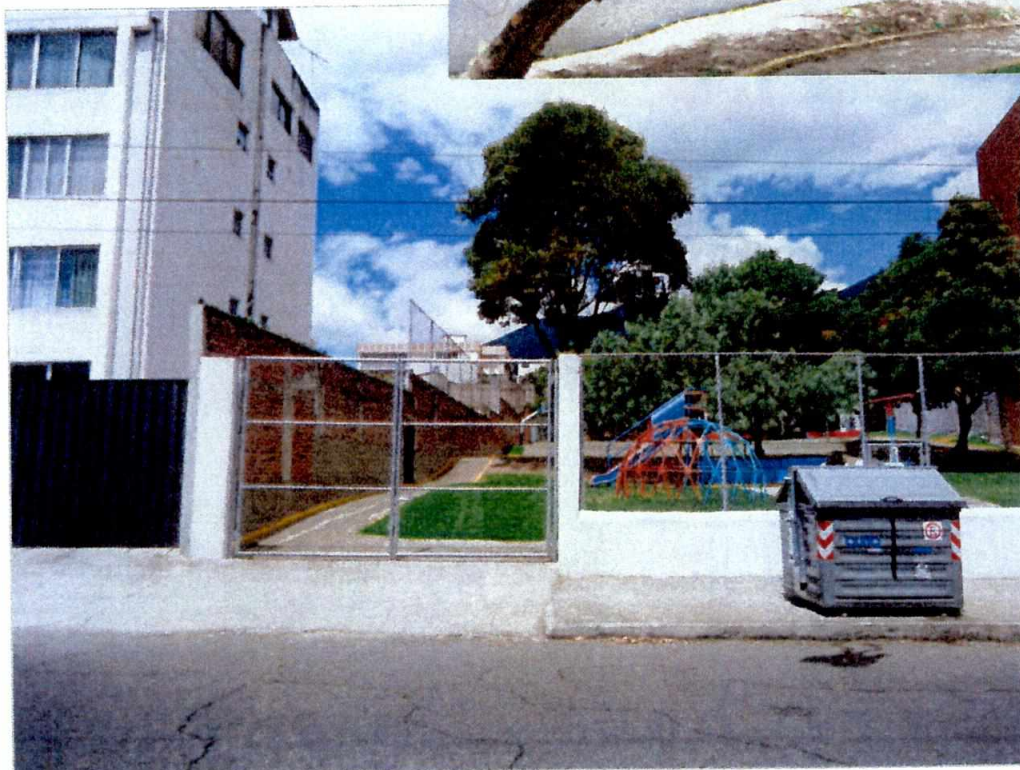
Estado de la quebrada Manzanachupa (vista hacia el suroccidente).

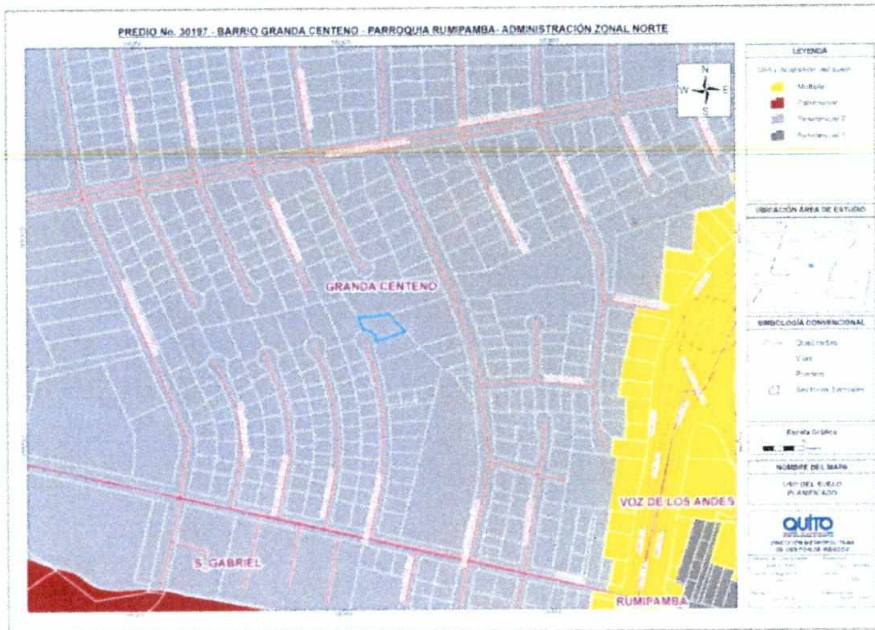
### 5.2.3 Plan de Uso y Ocupación del Suelo

De acuerdo a la información disponible en esta Dirección, el área del relleno debe corresponder al Uso Principal de Protección Ecológica/Áreas naturales (PE), que se encuentra dentro del predio con la Zonificación indicada, con Uso principal como Residencia (R2). **Ver Mapa 5.2.3.**

- Se recomienda mantener el área correspondiente al relleno de la quebrada como espacio de uso de *Protección ecológica* y los permitidos según la normativa metropolitana vigente del *Régimen Administrativo del Suelo en el DMQ*, y en caso de ser necesario desarrollar e implementar obras de mitigación de riesgo, principalmente que faciliten el desagüe de agua lluvia y escorrentía superficial, y reforzamiento de estabilidad del talud, previo la aprobación por parte del Municipio.
