REPORTE DE ACTIVIDADES MINERAS LEGALES E ILEGALES DENTRO DEL AREA DE INFLUENCIA DE LA CUENCA DEL RIO MONJAS.

Información técnica de posible minería ilegal generada el 2019

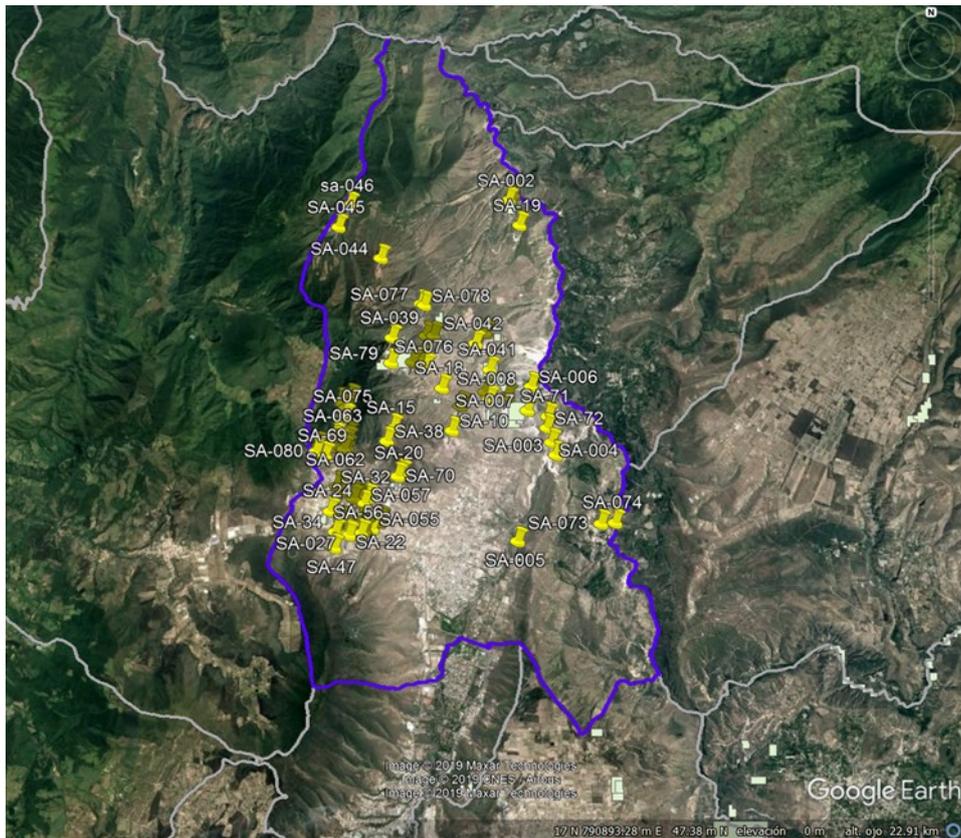
Ilustración 1 Puntos San Antonio de Pichincha

- Diferentes frentes explotación de materiales de construcción (arena, ripio, piedra bola, etc.), sin contar con derecho minero alguno, sin aplicar un diseño técnico de explotación, ni cumplir con la normativa ambiental; no obstante no se evidenció la operación de los mismos. Durante el trabajo de campo se tomó las coordenadas en los frentes de explotación, estas a su vez fueron ingresadas en el portal <http://www.controlminero.gob.ec/catastro-minero/> administrado por la ARCOM en la cual se evidenció la carencia de un derecho minero legalmente otorgado.

- Frentes de explotación fuera de los polígonos de los derechos mineros existentes en la parroquia.
- Pasivos ambientales mineros causados por la extracción de materiales áridos y pétreos en años anteriores que han sido abandonados sin aplicar un cierre técnico.

- En la Microcuenca del Río Monjas y sus afluentes en las pendientes de los márgenes derecho e izquierdo se puede evidenciar deslizamientos producto de la erosión hídrica y eólica que no corresponden a actividades mineras, como se pudo evidenciar en la coordenada UTM en la zona 17N, Datum WGS 84: 786798 E y 2746 N. Dichos deslizamientos están provocando la obstrucción del cauce del río Monjas aguas abajo; adicionalmente genera la presencia permanente de una nube de polvo que se dispersa en función de la dirección del viento pudiendo afectar a la población de San Antonio de Pichincha.

- En la Subcuenca del río Guayllabamba, en la coordenada UTM en la zona 17N, Datum WGS 84: 786002 E y 5455 N que corresponde a la parte posterior de los derechos mineros San Pablo 1, San Pablo 2, San Pablo 3 y Fucusucu V, se observó) el desprendimiento de suelo por efecto del viento emitiendo polvo permanentemente hacia la atmósfera que se dispersa en función de la dirección de las corrientes de aire pudiendo afectar a la población de San Antonio de Pichincha, Perucho, entre otros. Se aclara que la presencia de polvo en el sector de Tanlahua no se debe únicamente a las actividades de explotación de materiales de construcción, sino también por la erosión eólica, características propias del suelo, la escasa cobertura vegetal, el carácter árido del sector, entre otros.

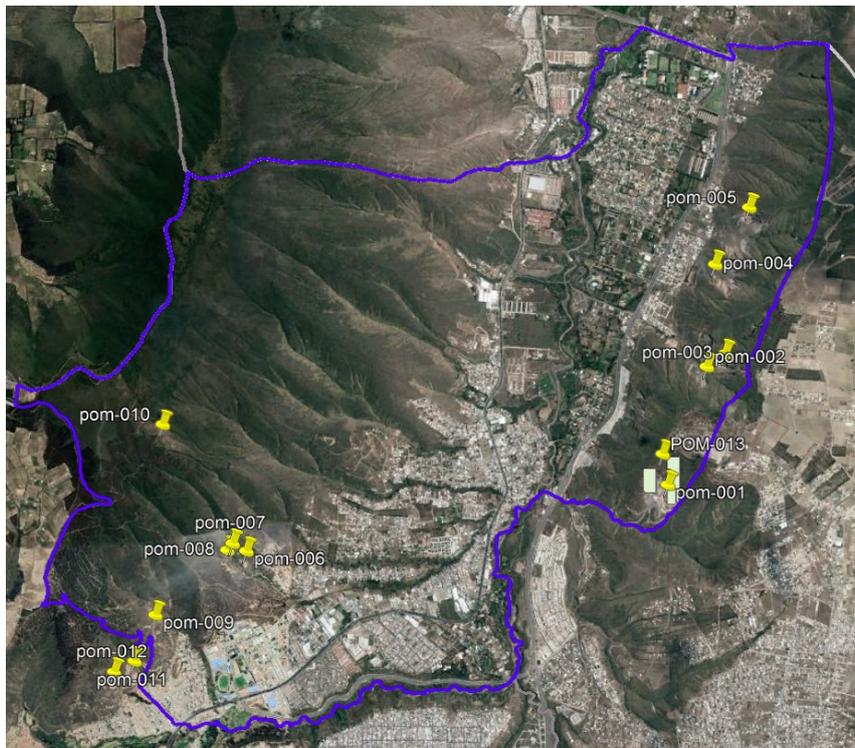
Ilustración 2 Puntos Pomasqui

En el sector el Corazón se ubican varios trabajos de extracción de material pétreo de la familia Guañuna de los cuales solo 1 es legal y sobre los cuales se encuentran las instalaciones de la Subestación de Transferencia de Transelectric, convirtiéndose en un riesgo latente. Existen puntos de explotación fuera del polígono del derecho minero denominado "JHGG" código 491259 otorgado al señor Paúl Guañuna.

En las laderas de Pomasqui encontramos varios sitios donde se explotó materiales de construcción, y en la actualidad se han convertido en pasivos ambientales de grandes proporciones, mismos que fueron abandonados luego del aprovechamiento de los recursos, sin haber realizado un cierre técnico de mina y el correspondiente plan de remediación ambiental.
