## INFORME DE LAS CONDICIONES DE RIESGO EN LA CUENCA BAJA DEL RÍO MONJAS.

I-0021-ECR-AT-DMGR-2021

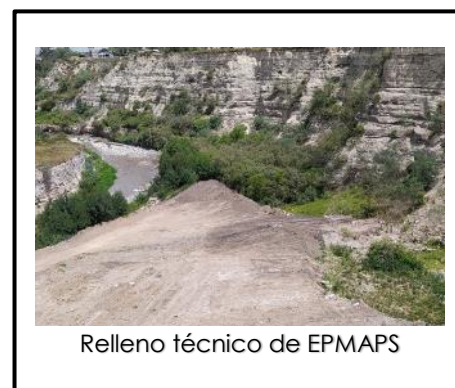
Relleno técnico de EPMAPS

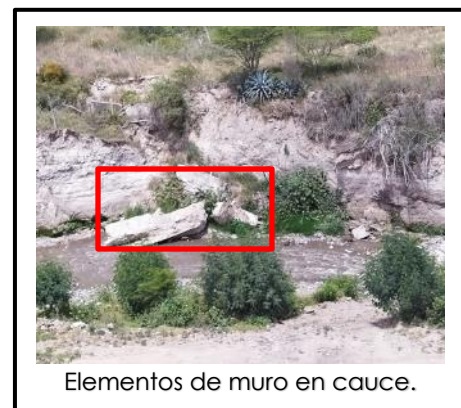
Elementos de muro en cauce.

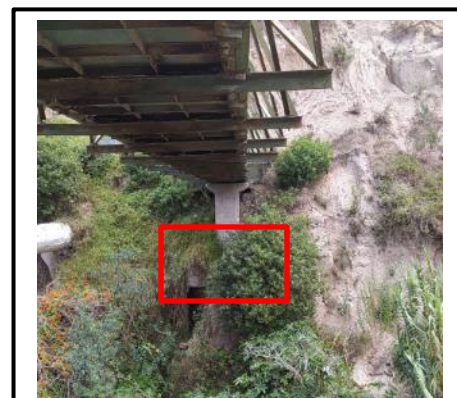
Cimentación de puente parcialmente sin base.

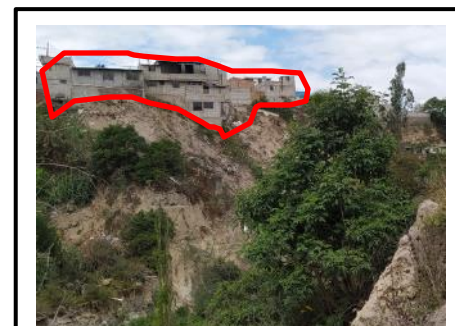
Construcciones ubicadas en franja de protección.
