INFORME
MESA INTERINSTITUCIONAL DE TRABAJO
“RÍO MONJAS”

AGOSTO DE 2020

MESA TÉCNICA INTERINSTITUCIONAL RÍO MONJAS

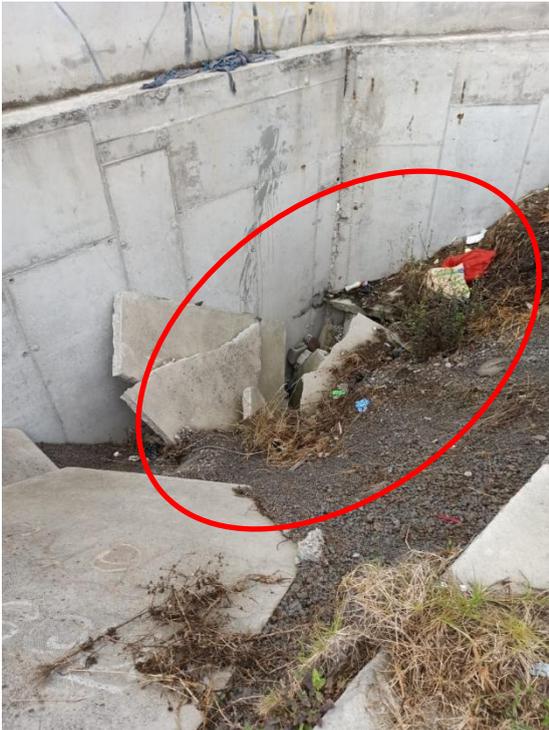
En éste sector, tras los predios de Pfizer, actualmente el río forma un meandro que produce un socavamiento y erosión en la margen izquierda e inestabilidad de los taludes en los márgenes del cauce. Desde hace más de 10 años, la acción hidráulica de la quebrada El Colegio afluente del río Monjas, sumada a la ocupación indebida con viviendas del área de protección de accidentes geográficos, ha causado afectación a la calle la Esperanza y existe una seria amenaza para las viviendas construidas en ese sitio, las mismas que se encuentran al borde del talud, como se puede ver en las imágenes No. 1, 2 y 3.

La Empresa Pfizer, con la finalidad de precautar sus instalaciones, hace unos 8 años construyó un muro de hormigón armado y un relleno, el mismo que por poco tiempo detuvo la erosión hidráulica, en la actualidad se puede observar que el río ha socavado la base del muro y está arrastrando el material de relleno, produciéndose un asentamiento significativo de la vía, obligando a suspender la circulación vehicular en un tramo (ver imagen No. 4).

Imagen No. 1 Vista exterior del muro y la pérdida del material de relleno

- En lo que respecta al muro, se debe realizar una verificación exhaustiva, para ver cual es la situación y si hay posibilidad de refaccionarlo o ver otra solución para mitigar o controlar la erosión y el socavamiento hidráulico.

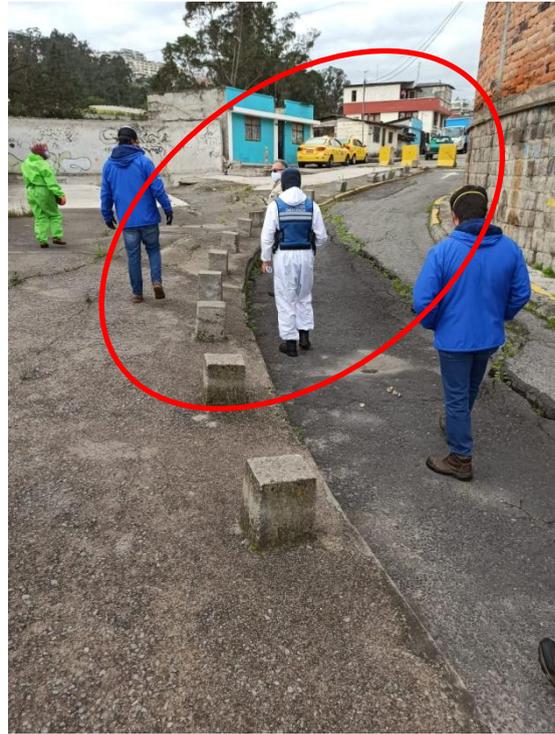
Imagen No. 2 Vista del asentamiento de la calle y las casas en peligro

- La DMGR en base a los análisis realizados ha calificado el área en “alto riesgo no mitigable”, por lo tanto, las personas que habitan en las familias que están en riesgo en sitios afectados por acción hídrica del río, deben ser reubicadas (concretar procesos de expropiación y relocalización, desarrollar proyecto específico /cronograma /presupuesto).

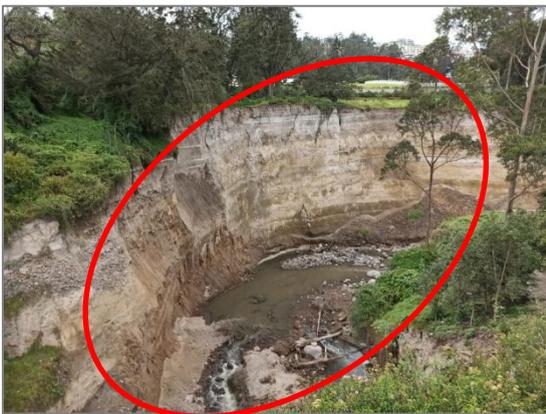
Imagen No. 3 Desprendimientos del talud

- Por otra parte, los desprendimientos/caída de bloques de los taludes que se producen principalmente en la margen derecha del río, también deben ser estudiados e investigados, y sobre ésta base se realice una propuesta de las obras y acciones que deben realizarse para su control.

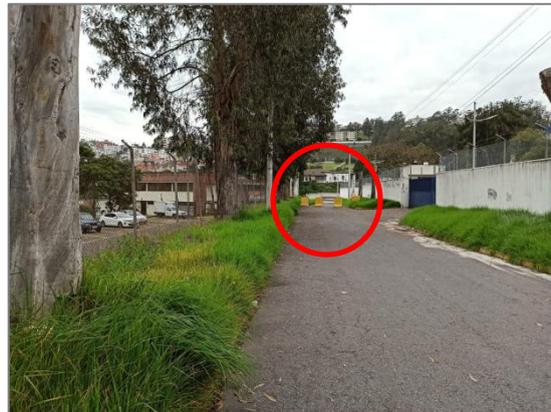
Imagen No. 4 Tramo de la calle cerrada provisionalmente con muros Jersey

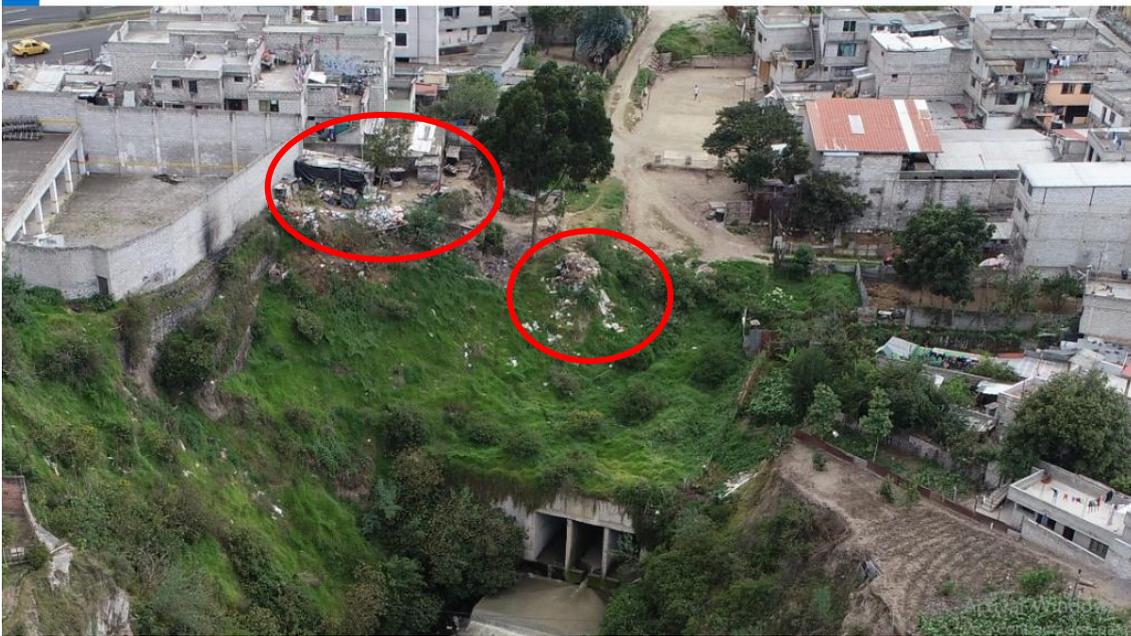
Adicionalmente, en el sitio se identificó también la disposición inadecuada de desechos sólidos y acumulación de escombros en el relleno que está sobre la boca del colector, que podría con tiempo provocar inclusive un eventual represamiento del agua como se evidencia en la siguiente imagen (ver imagen No. 5),

Imagen No. 5 Acumulación de residuos sólidos /basura

- Activar un operativo metropolitano de control de los frentes de propiedades vecinas a la boca del colector El Colegio, para aplicar sanciones de ser necesario y activar la limpieza del sitio; y, gestionar la colocación de un cerramiento para impedir que los vecinos tengan acceso al cauce depositando los desechos y afecten contaminando la quebrada/río.

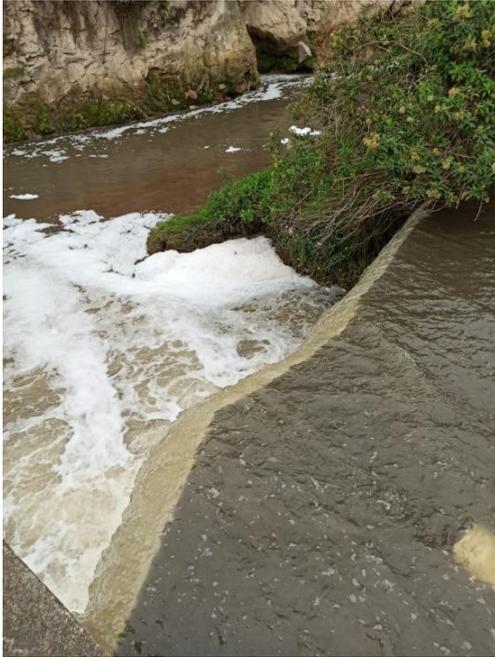
Imagen No. 6 Descarga colector

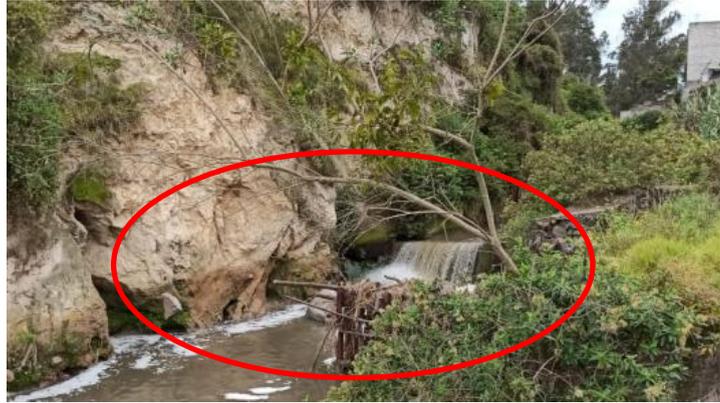
El área ha sido intervenida por la EPMAPS, con la ejecución de obras de protección de los sistemas existentes (Muros de gaviones, enrocados y un dique de regulación mediante pilotaje). En el sitio de la descarga del colector y el cruce de la tubería no se aprecia afectaciones al cauce o a los taludes. Como se puede ver en la imagen N. 6 y7, las obras construidas han cumplido con el objetivo de proteger la infraestructura.

Imagen No. 7 Obra de protección, cruce de tubería de agua

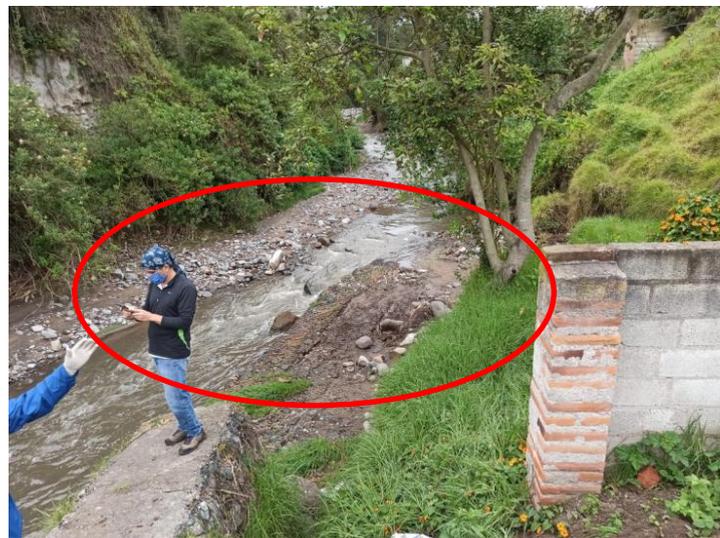
Sin embargo, unos 60 metros aguas arriba del cruce subfluvial de la tubería, el río ha removido unos muros de gaviones en la margen izquierda, obras que se construyeron para mitigar la erosión del río en el meandro que se configura en ese sitio. Ver imagen N. 8.

Imagen No. 8 Sitio a reconstruir los muros de gaviones (afectados por la crecida)

- Limpieza periódica de residuos sólidos y sedimentos en el cauce producto de erosión y socavación.
- Reconstrucción de los muros de gaviones afectados (EPMAPS).
- Plan de implementación de barreras físicas (cerramientos), y/o cercas vivas.
- Programa de sensibilización a la comunidad
- Revisar frecuencia de recolección de basura y colocación de contenedores (EPMASEO)

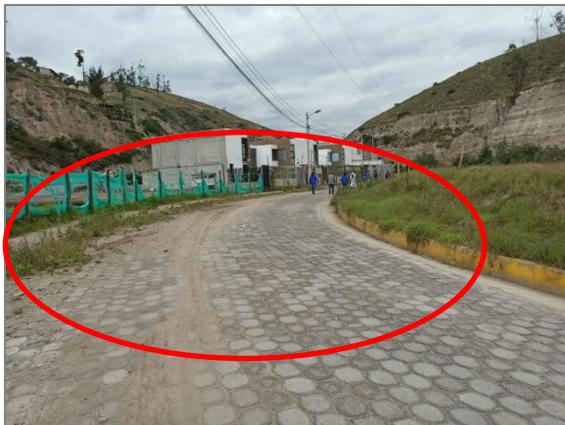
El barrio se encuentra asentado dentro de un cauce antiguo de la quebrada Curiquingue, el cauce actual ha sido confinado y direccionado, lo que provoca el desbordamiento frecuente del cauce, sobre todo en época lluviosa, debido al incremento de caudal y al arrastre de basura y escombros desde la parte alta, donde además se asientan barrios irregulares que realizan descargas clandestinas de aguas servidas y residuales a la quebrada y afectaciones a la vía, ver fotografías No. 9 y 10.

Imagen No. 9
Vista del cauce antiguo de la quebrada

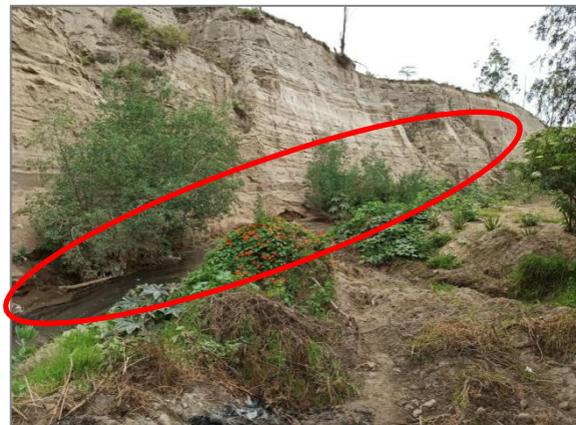
Imagen N. 10
Vista del cauce actual de la quebrada

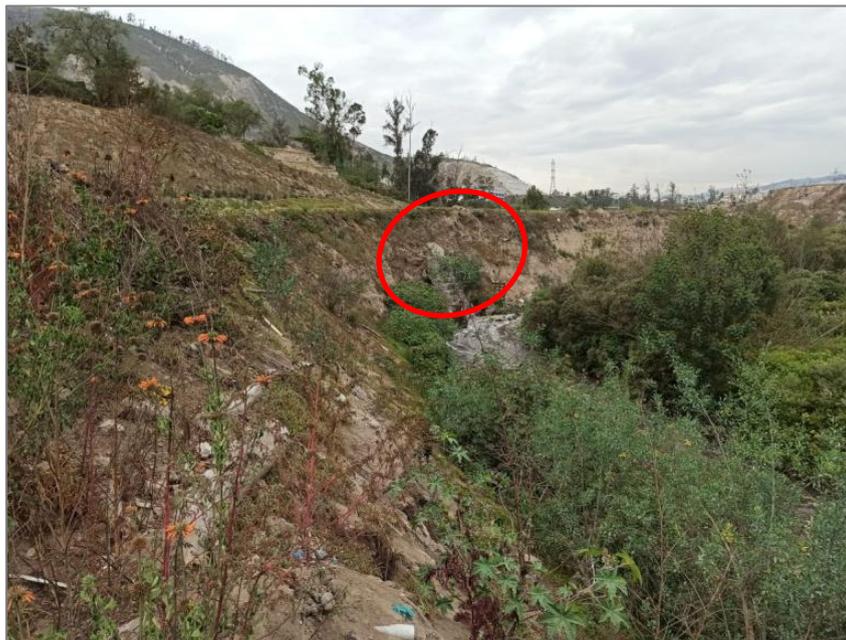
El relleno se encuentra funcionando perfectamente, no se ha producido erosión o inestabilidad de taludes, únicamente existe una descarga construida por el EPMMOP, en donde debe ser reacondicionado el enrocado para que el agua no caiga sobre el talud y produzca una erosión regresiva. Ver fotografías No. 11.

Imagen No. 11 Relleno sector Contraloría y descarga EPMMOP

- Limpieza de sedimentos y basura del cauce de río (EMPAMS).
- Reparación y reacondicionamiento del enrocado de la descarga para prevenir la saturación del talud y erosión regresiva; y, control permanente para su óptimo funcionamiento (EPMMOP).

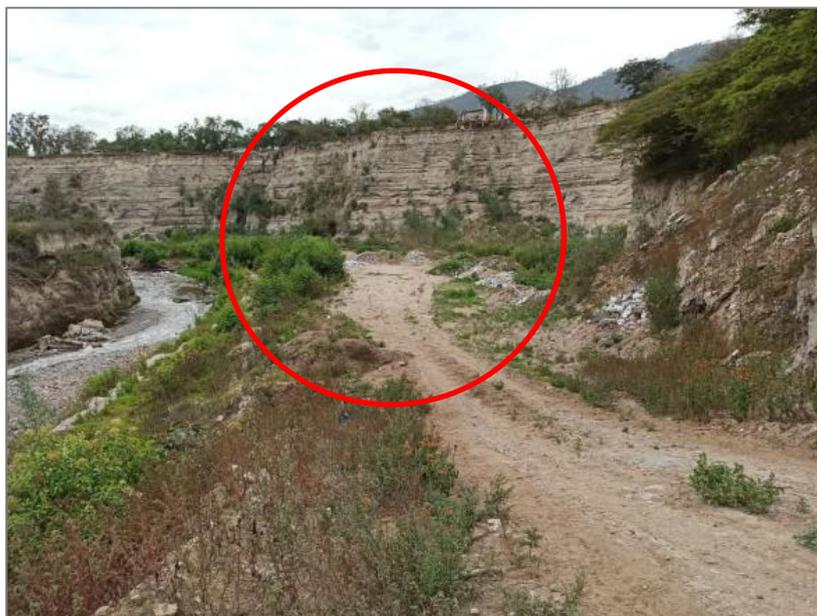
Se ubica unos 200 m aguas abajo del cruce del OCP, corresponde a una pequeña playa que se ubica en la margen derecha del río (ver imagen N. 11), este sitio se puede ver como el río está produciendo una erosión en dirección hacia ésta margen, la EPMAPS, a través de la Gerencia de Operaciones solicita que se permita realizar un relleno en ésta playa, para proteger los taludes, se colocará materiales de limpieza de quebradas y disposición final de escombros asociados al mantenimiento del sistema de alcantarillado en el norte de la ciudad, esto ayudaría a estabilizar el talud que actualmente está desmoronándose por acción del viento.

Imagen N. 11 Área propuesta para el relleno

- Realizar un relleno técnico con material de limpieza de las quebradas, sedimentos y escombros para proteger y estabilizar el talud.
- Realizar una limpieza y retiro de desechos sólidos junto al cruce del OCP.

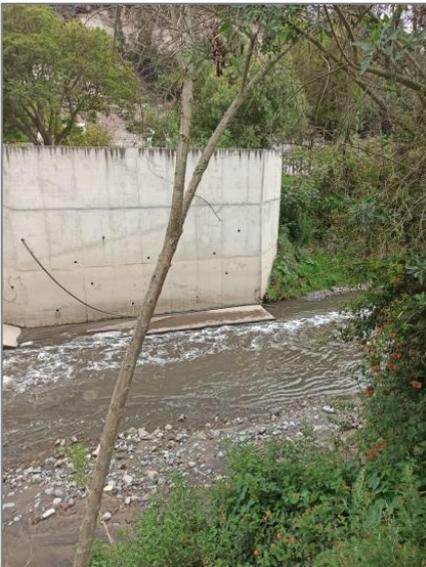
Imagen No. 12

Muros de hormigón en buen estado

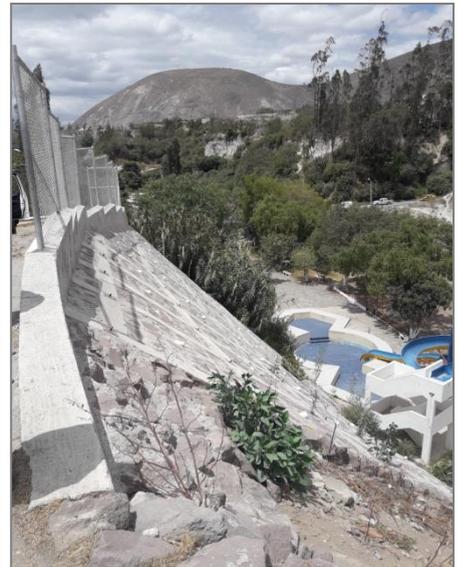
Imagen N. 14

Se ubica junto al puente sobre el río Monjas, en la Parroquia San Antonio, donde se encuentra el complejo de Piscinas Municipales, en el sitio se ha construido por la SGSG /EP EMSEGURIDAD un muro de hormigón y un relleno para estabilizar el talud y recuperar la calle Shaguar (EPMMOP), el cual ya tiene unos 8 años y no ha sufrido deterioro, Ver imágenes No. 12 y 13. Se ha logrado contener la erosión y socavamiento del río en la margen izquierda donde se ubican las piscinas municipales y también controlar la erosión en los estribos del puente, y proteger talud, Ver imagen No. 14.

Muros de contención

- Realizar un monitoreo continuo del estado y funcionalidad del muro.
- Realizar limpiezas periódicas del cauce del río para evitar la acumulación de sedimentos y escombros.
- Es necesario proteger la cimentación del puente y la infraestructura de las piscinas y un tramo de colector que esta aguas abajo del puente, por lo tanto, es una actividad que le corresponde coordinar entre la EPMMOP, DMGR-SGSG / EP EMSEGURIDAD y EPMAPS.

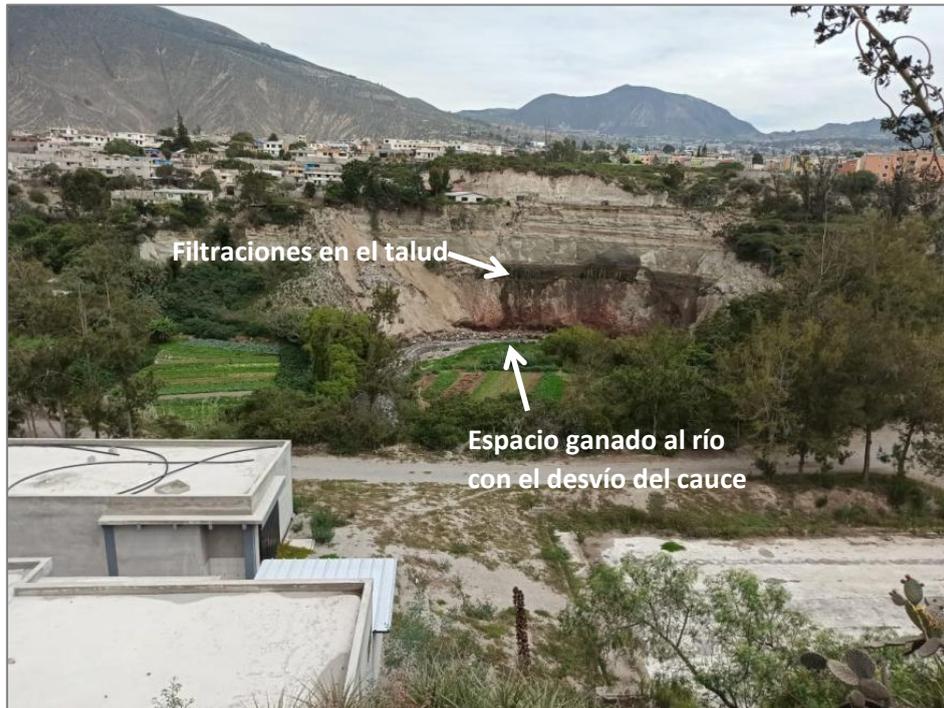
De acuerdo a lo que se puede observar, en el sitio se ha realizado una modificación intencional del cauce, para ganar terreno destinado a la siembra de hortalizas, ver imagen No. 15, esta acción es la causa del problema, la misma que debe ser corregida de manera urgente.

Por otra parte, se observa filtraciones de agua en medio de talud, esto puede corresponder a descargas de agua subterránea de un acuífero cercano o infiltración de aguas servidas de algún pozo séptico, algún sistema de alcantarillado o red de agua potable.

Imagen No. 15 Vista de la modificación del cauce del río, Inestabilidad causada al talud y filtraciones de agua

- De manera urgente hay que hacer trabajos para que el río regrese a su cauce principal, el mismo que ha sido intervenido y rellenado por personas que se dedican al cultivo de hortalizas
- Reconfiguración del cauce.
- Verificar el origen de las filtraciones de agua en el talud.
- Realizar una verificación del estado de las alcantarillas y red de agua potable, para descartar filtraciones.
- Realizar una inspección para ver si existen viviendas que utilizan pozos sépticos, sin sistemas de impermeabilización.
- Control de descargas.
- Realizar un proceso de reubicación de los lotes colindantes con el talud superior del cañón del río Monjas, con la finalidad de prevenir afectaciones y mitigar el riesgo.
- Control de sembríos.
- Recuperación del espacio público.

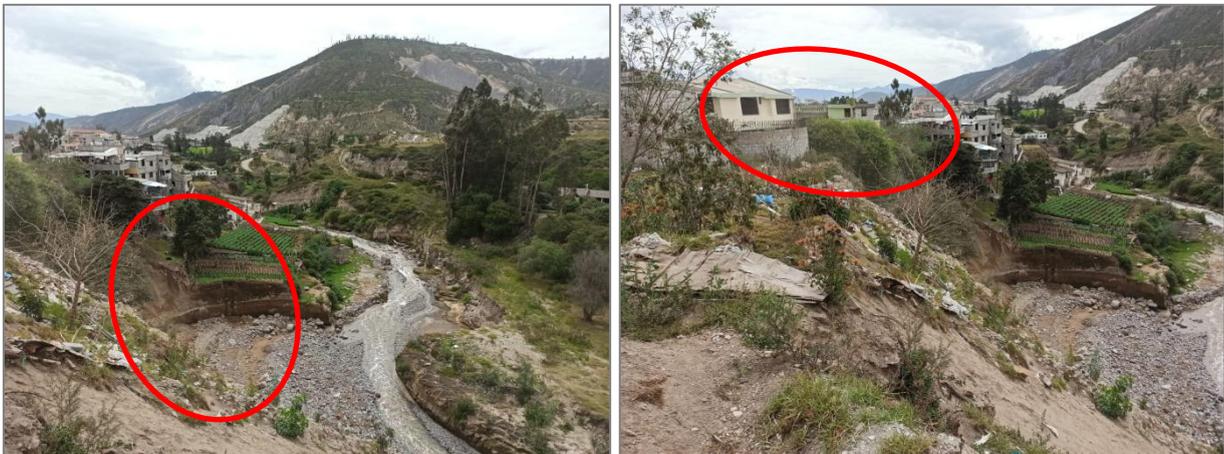
Se ubica antes de la parroquia de Pomasqui, a la altura del restaurante Pueblita, en la margen izquierda del río, en este sitio se puede observar que el río forma un meandro que está erosionando y provocando deslizamientos del talud, que ponen en riesgo unas viviendas ubicadas en la parte superior del talud, ver imágenes No. 16 y 17.

En el lugar se ha realizado una limpieza de escombros y materiales del río colocándolos a manera de enrocado junto al talud para evitar el socavamiento, este trabajo es paliativo y está funcionando temporalmente. Se deben emprender acciones urgentes para realizar obras que puedan dar mayor seguridad y protección.

Imagen N. 16 y 17, vista de la acción erosiva del río, deslizamientos del talud y casas en riesgo

- Realizar limpiezas permanentes del cauce del río para evitar la acumulación de sedimentos y escombros para que no haya desviación del cauce del río.
- Realizar un estudio que establezca y recomiende un sistema de protección y control de la erosión, socavamiento del talud y permitan detener los deslizamientos
- Definición del área de protección ecológica para ríos y quebradas.
- Control de descargas.
- Inventario de construcciones en franjas de protección (USCAZLD/DMGR).
