Oficio Nro. GADDMQ-SGSG-DMGR-2020-0029-OF

Asunto: Alcance y criterio de Informe de Riesgos del AHHYC "La Balvina Sector Chiguano"

INFORME TÉCNICO
Evaluación de Riesgo: Solicitud UERB
Fecha de inspección: 14/0/08/2018

Coordenadas WGS 84/UTM 17S	Administración Zonal	Parroquia	Nombre del barrio
X: 780185; Y: 9960326 Z: 2550 msnm aprox.	LOS CHILLOS	AMAGUAÑA	LA BALVINA SECTOR CHIGUANO

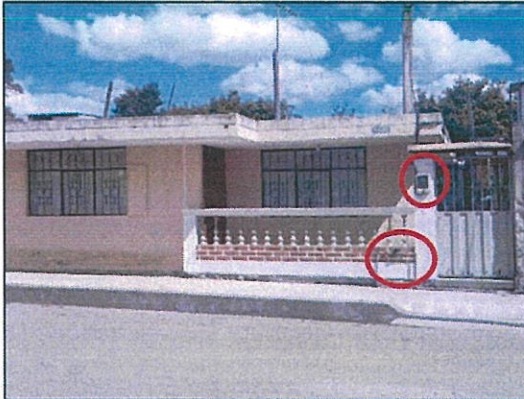
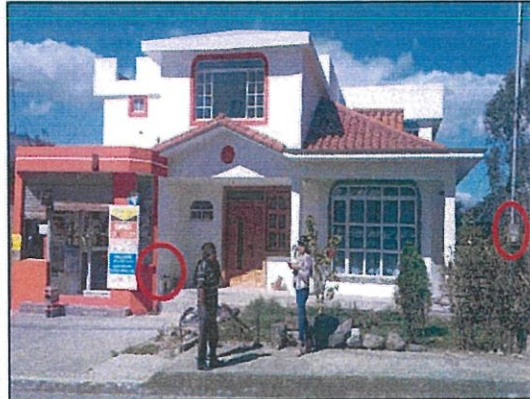
8.1.1 Servicios básicos existentes en el sector.

Otro tipo de información física relevante	Existe infraestructura eficiente para el manejo de aguas de escorrentía en las vías perimetrales. El acceso principal para llegar al barrio es adoquinado. Los pasajes al interior del barrio se encuentra en tierra afirmada (Actualmente con cultivos)
---	--

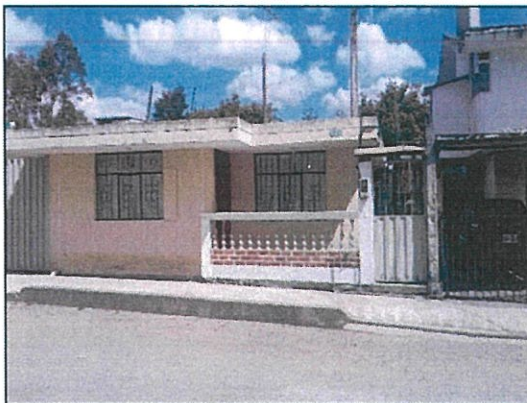
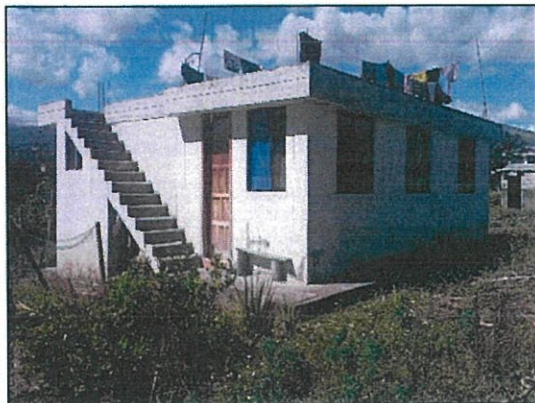
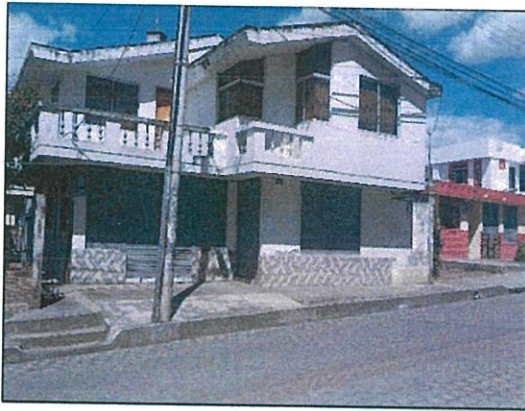
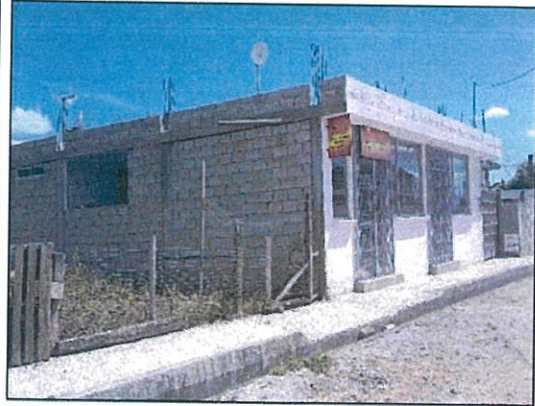
8.1.2 Tipologías y materiales utilizados en las construcciones

- Por movimientos en masas: Considerando principalmente la exposición de las edificaciones ante movimientos en masa, además el sistema estructural, tipo de material de la mampostería, tipo de cubierta, número de pisos, año de construcción, estado de conservación de la edificación, se determina lo siguiente:

- Por eventos sísmicos: Analizando las patologías estructurales, irregularidades en planta y elevación, sistema estructural de las edificaciones, tipo de mampostería, tipo de cubierta, sistemas de entresijos, número de pisos, año de construcción, estado de conservación de la edificación, el suelo sobre el cual está cimentada la estructura; se estableció las tipologías constructivas indicadas en el ítem Tipo de Edificaciones de la Sección 2, corresponde a una vulnerabilidad física como se detalla a continuación:

- Se recomienda que los propietarios y/o poseedores actuales no construyan más viviendas en el macrolote evaluado, ni aumenten pisos sobre las edificaciones existentes, hasta que el proceso de regularización del asentamiento culmine y se determine su normativa de edificabilidad específica que deberá constar en sus respectivos Informes de Regulación Metropolitana, previa emisión de la licencia de construcción de la autoridad competente.

- Posterior a la regularización del AHHYC "La Balvina Sector Chiguano", las edificaciones en proceso de construcción, aumento en planta o elevación y demás edificaciones dentro del área en análisis, que no dispongan de un diseño estructural o algún tipo de asesoría técnica, los propietarios deberán contratar a un especialista (Ingeniero/a Civil), para que realice evaluaciones estructurales de las viviendas y proponga alternativas de reparación y/o reforzamiento estructural en caso de ameritarlo.
- La municipalidad, a través de sus organismos de control, deberá dar el seguimiento a los procesos de construcción tanto de la infraestructura de servicios como de las edificaciones nuevas o ampliaciones de las existentes.

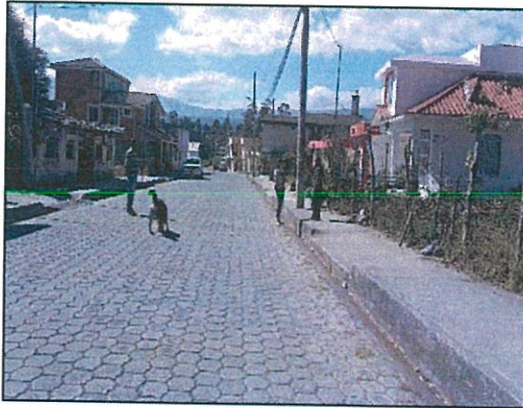
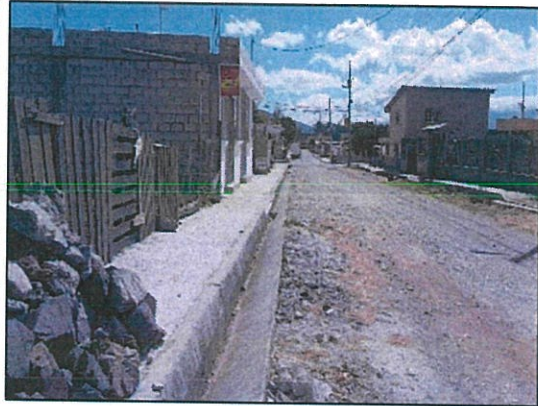
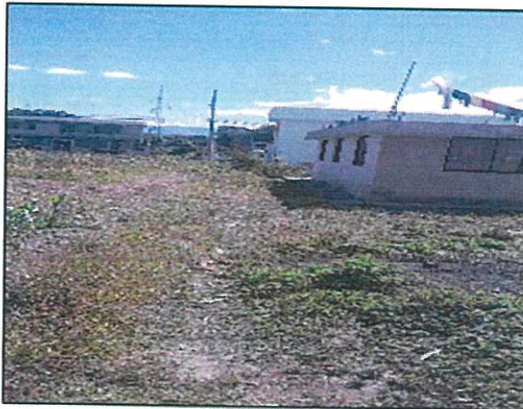
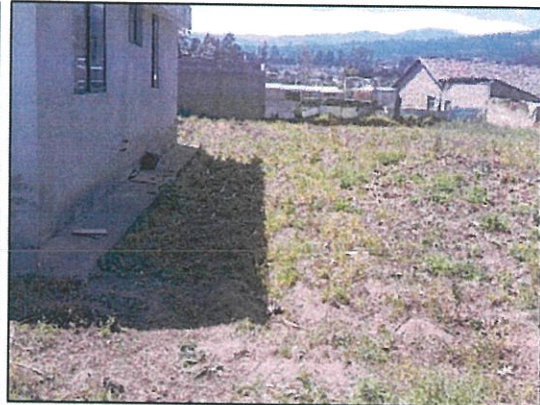
8.1.3 Vías del Asentamiento Humano de Hecho y Consolidado

Sistema Vial: El pasaje público S/N y el pasaje es de suelo natural (cultivos) no cuentan con sistemas de drenaje de agua lluvia, por lo que presenta una vulnerabilidad física alta, mientras que la calle Francisco Espinoza es de suelo natural con cunetas laterales para el drenaje de las aguas pluviales la cual presenta una vulnerabilidad física moderada y la calle Juan de Salinas es adoquinada y cuenta con sus respectivos sistema de drenaje, por lo tanto muestra una vulnerabilidad física baja.

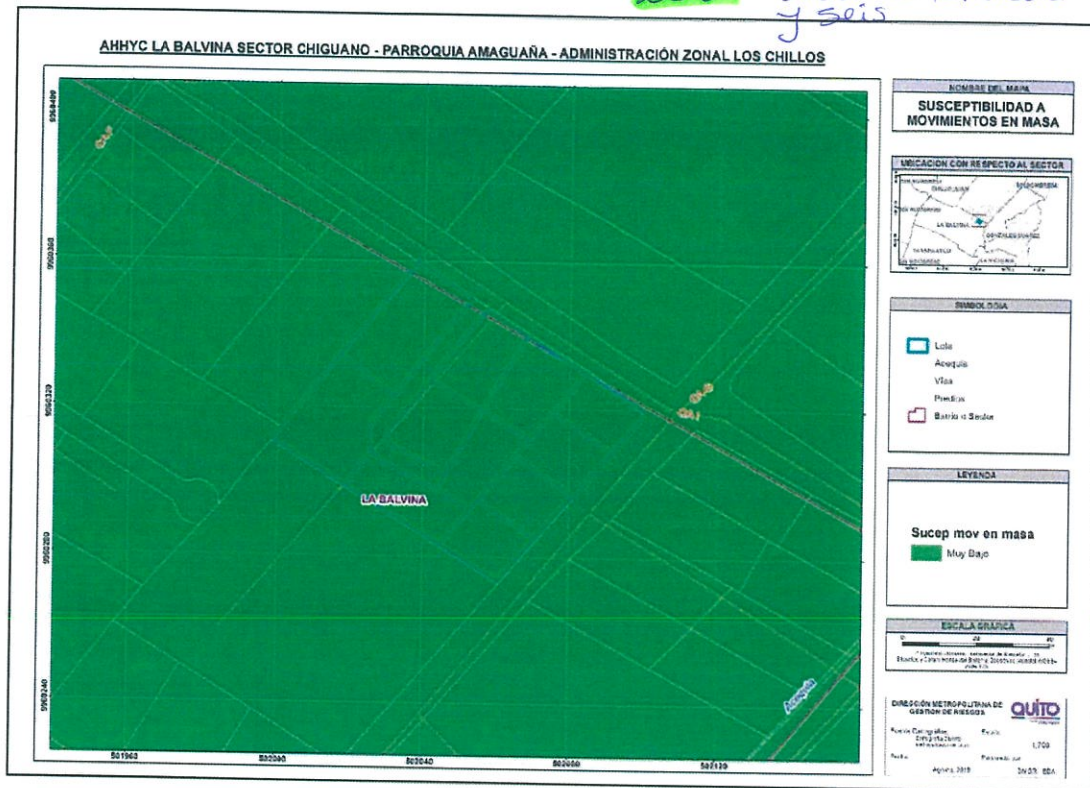
9.1.2 Susceptibilidad a Movimientos en Masa.

Según la cartografía temática disponible en la DMGR, el sector evaluado se ubica sobre una zona de baja susceptibilidad ante movimientos en masa (de tipo deslizamiento) en su totalidad, por lo tanto se considera que la **Amenaza por Movimientos en Masa es Baja** en el AHHC "La Balvina Sector Chiguano".
